## 名田庄村納田終の薬師堂 (旧増福寺薬師堂)

### The *Yakushido* in the Nutaoi District of Natasyo Village

This paper is a report of the investigation on the *Yakushido* of the former Zofukuzi temple in the Nutaoi district of Natasyo village, Fukui prefecture. It seems that the *Yakushido* was built in the early Edo era. It is one of the valuable historic-architectures in Fukui prefecture. It became clear the original plan and the original structure of the *Yakushido* in this paper.

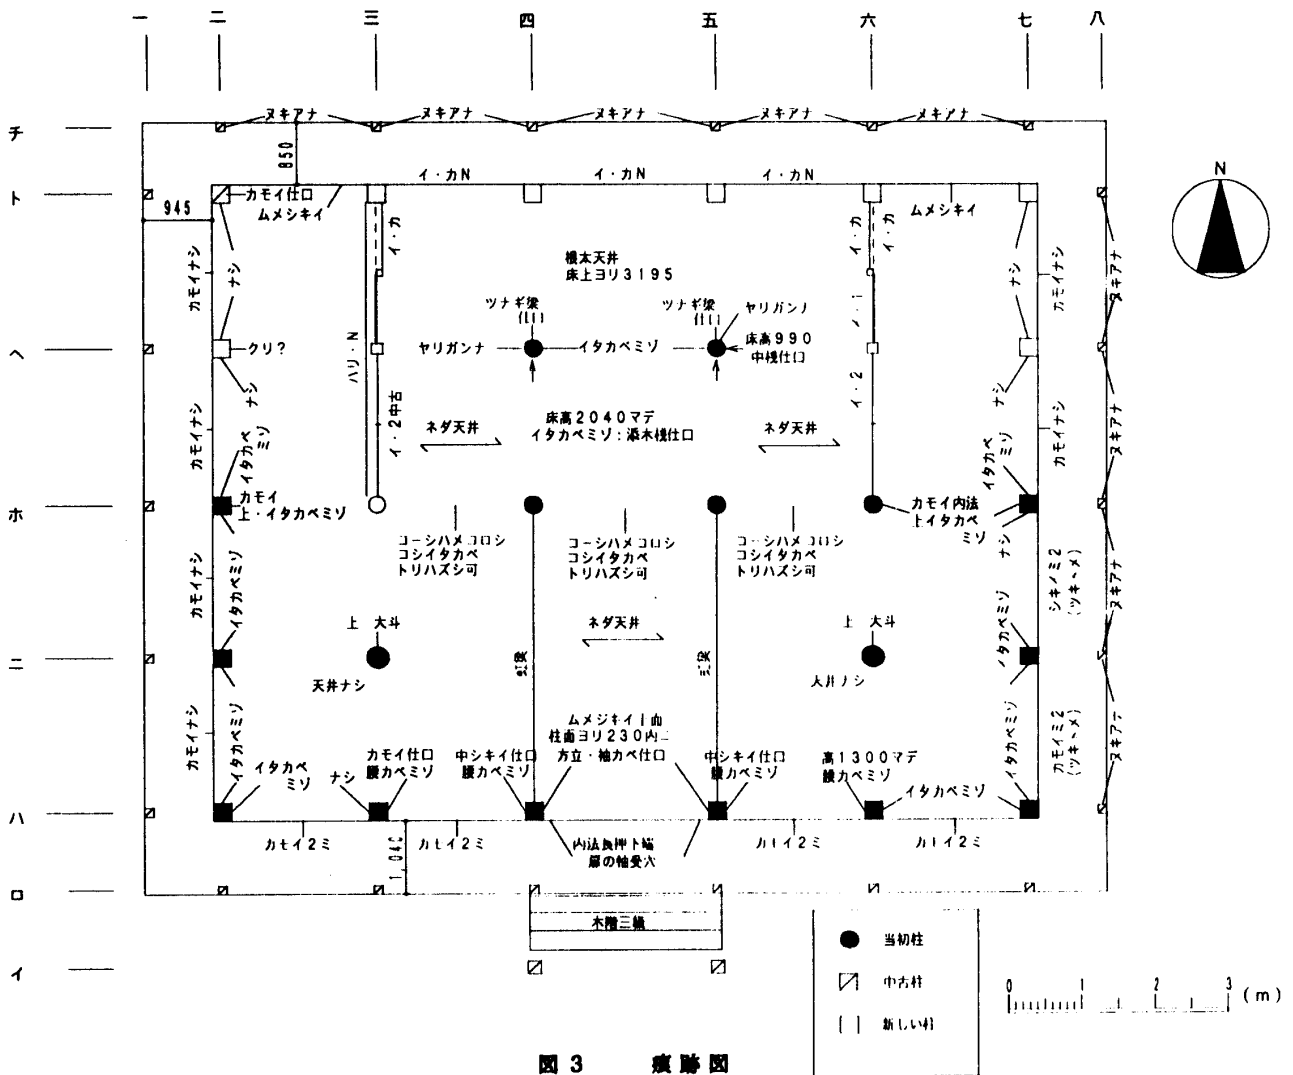
圖 3 痕跡圖

現在は内陣背面のト三～ト六に板壁があるだけで、これ以外の外回りの各柱間はすべて建具や壁がなく、開放のままである。ところが、外回りの各柱面に残る痕跡(写真7)や鴨居、敷居の仕口跡などから各柱間の当初の形式やその後の改変を類推することができる。以下、順にみてみよう。

正面中央間ハ四～ハ五の無目敷居にはそれぞれの柱から約23cm内に入った位置に方立てと板壁の痕跡があり、内法長押の下端には扉の軸受けの金具と穴が残っている。この無目敷居と内法長押は当初材とみられることから、正面中央間は当初、両開きの扉2枚立ての構えであったとみることができる。この他に痕跡はないからこの状態から現状の開放へ改変されたとみられる。

ハ四柱西面とハ五柱東面には現敷居から約103cmの高さに中敷居の痕跡があり、その下に板壁溝跡が残っている。ところが、それぞれ対応するハ三柱東面とハ六柱西面には腰板壁の溝跡だけで、中敷居の痕跡はない。したがって、当初はそれぞれ中央間寄りに窓状の開口部があったことが推察できるが、端間寄りの方の状態は不明である。そして内法高に鴨居仕口跡があることから中古に建具2枚引き違いに変わり、さらに現状の吹き放しに改造されたことがわかる。

正面の西端間ハ二～ハ三は、ハ二柱東面に板壁溝と鴨居仕口跡があり、ハ三柱西面には板壁跡がなく、鴨居仕口跡だけがみられる。したがって、当初はハ二柱寄りの半間が板壁で、ハ三寄り半間は板戸片引きであった可能性があり、その後に板戸2枚引き違い、そして現在の開放へと変わっていったとみられる。一方、東端間ハ六～ハ七はハ六柱、ハ七柱の対応する面に板壁、鴨居仕口跡があるから、当初は板壁で、その後に板戸2枚引き違い、そして現状の開放へと変化していったことがわかる。ただし、そうなると、正面両端間は当初同じ柱間形式でなかったことになり、正面性や対称性を意識する仏堂の性格からみるとやや疑問が残るが、ここでは痕跡を主に想定しておく。

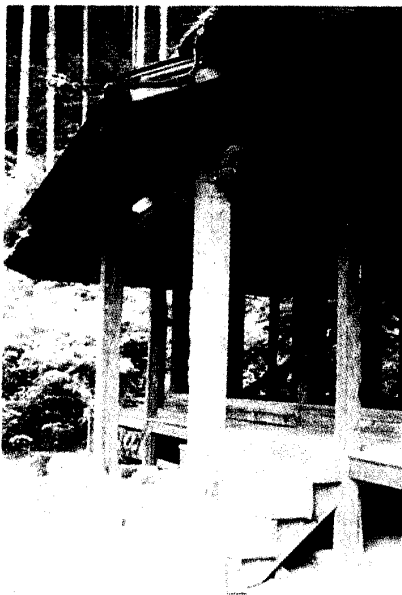
写真3 向拝

向拝の屋根は金属板葺きで、本体の茅屋根とは違和感がある。柱も中古材であり、やはり中古の縁柱と海老虹梁でつながっている。そして海老虹梁の絵様や正面の水引虹梁の木鼻彫刻、板葺股などの形式も明治以降のものとみられる。ただし、この向拝の1間分だけせがい造りの板天井の溝跡がみられないことから現向拝の以前にも、形態は不明であるが、向拝がついていた可能性が強い。

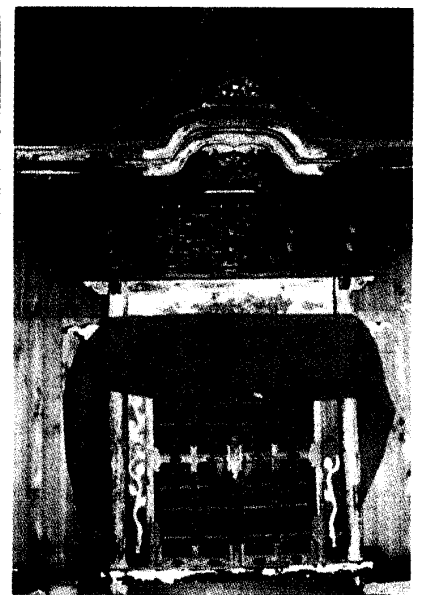
写真5 入母屋厨子

仮に現在の入母屋厨子をもとの須弥壇に置こうとすると、高さが130cmあるから天井につかえてしまって納まらないことになる。したがって、この厨子は当初からこの堂に安置されていたものではないことがわかる。現在の入母屋厨子は、棟札によって寛政11年（1800）につくられたことが明らかであり<sup>(8)</sup>、へ四柱とへ五柱の前方にあった須弥壇を現状のように1間後方に移したのはこの入母屋厨子の新設された頃とみることができよう。そして現在、へ四柱～へ五柱の上方に架かる虹梁や彫刻木鼻も様式的にみて江戸後期のものと思われ、これらもおそらくこの改造に際して補加されたものと考えることができる。

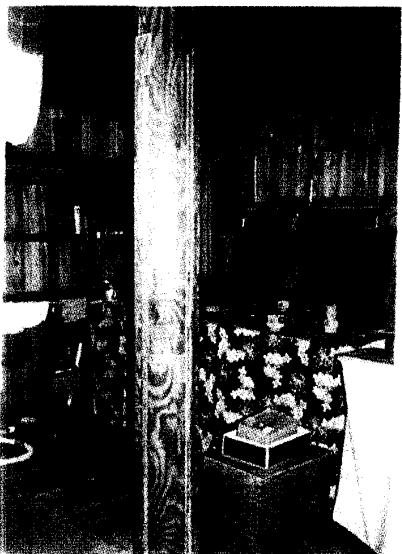
写真6 来迎壁の痕跡

へ四柱とへ五柱は来迎柱で、この両柱の痕跡から当初の須弥壇は、現状よりも1間前方についていたことがわかる。すなわち、へ四柱とへ五柱の相対する面に板壁の溝跡があり、それぞれ前方に延びていた棚板と腰壁および内法板壁の溝跡もみられる（写真6）。つまり、もとはへ四柱とへ五柱は須弥壇の背後両端に位置していた柱で、両柱の間は来迎壁になり、それから前方に仏壇が造り付けになっていたとみてよい。

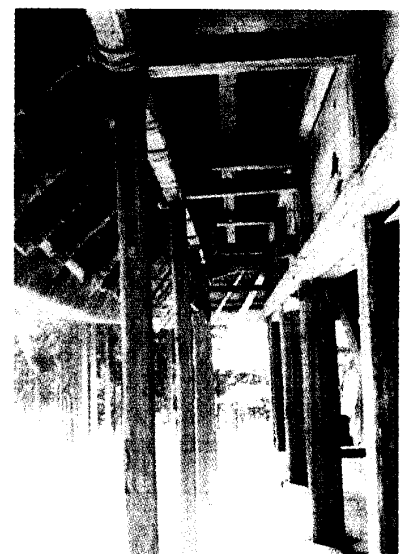
写真8 軒裏の旧出桁

また、縁柱は外に面しているためか、相当風食しているものの、いずれも中古材とみられる。そして、現状は縁柱の天に渡されている桁が垂木を受けているが、正面と両側面には上方にせが

い軒が未使用の状態でそのまま残っている（写真8）。したがって、古くは正面と両側面は梁を側柱から外へ持ち出し、その先端に出桁を通して軒を構成していたことがわかるとともに、現在みられる縁柱が後補材と判断できる。

小屋組は合掌を用いず、棟束形式になっている。この形式が創建当初まで遡るかどうかはわからないが、当地域の近世茅葺き民家も同じ棟束形式の小屋組を採用している。遅くとも先述のように須弥壇が後方に移動、改変されてからは現在の小屋組が踏襲されているとみられる。そして四周の縁先に縁柱をたて、この柱列に架かる桁が垂木を受ける形式も同じ頃に採り込まれたと考えられる。しかし、上述したように、正面と両側面の縁の上方には現在使われていない出梁・出桁がそのまま残っていることから、以前の軒形式はせがい造りであり、出桁の側面に板溝がみられるから板天井が張られていたこともわかる。
