幸道嘉太郎家住宅の建築調査報告

The report of the Architectural investigation of the Kodo-house in Sabae city

本稿は鯖江市幸町1丁目4-3に所在する幸道嘉太郎家住宅の建築調査報告である。調査は、鯖江市より委託された福井工業大学建設工学科教授吉田純一の主導の下、同大学大学院生の多米淑人・深澤翔および学部生の高橋直樹(4年)・伊賀義晃(同)・吉田良(同)によって、平成19年11月22日に行われた。

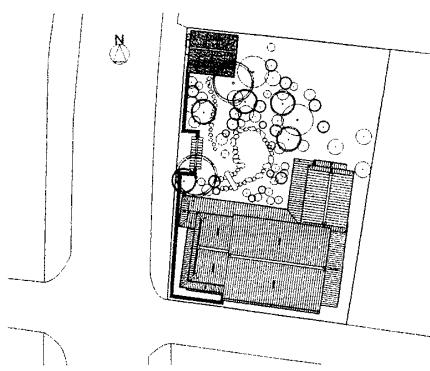
図1 幸道家配置図

屋敷地(図1)は、東西約21m、南北約33mのほぼ矩形で、南側と西側に道路が通る角地にある。

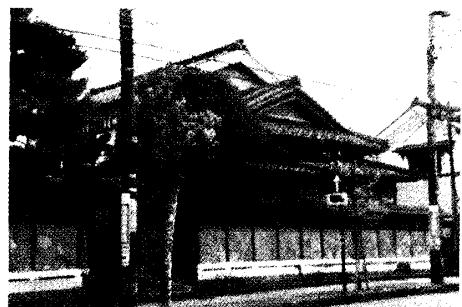
写真1 外観(西側)

住宅は敷地の南端の通り沿いにたつ。主屋部は桁行6間1尺、梁間4間半、起り屋根の切妻造、桟瓦葺き、平入りの建築で、主屋部の西側に入母屋造、桟瓦葺で、やはり起りをもつ別棟部を張り出し、その北寄りにさらに一段低い入母屋造、桟瓦葺の突出部がある。つまり、当家住宅の西側外観（写真1）は、土塀の瓦屋根越しに二段構成の入母屋破風があり、その奥に主屋の大きな切妻屋根がみられるという複雑で、重厚な屋根構成が特徴的である。そしてこの外観は通りの景観の観点でも大きな役割を果たしている。

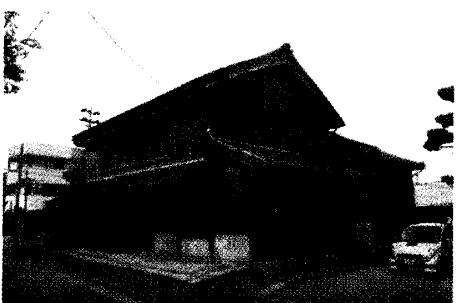
写真3 外観(南東側)

南側の通り沿いにみられる表構え（写真3、4）は、まず、桟瓦葺の下屋庇で上下階を区分している。一階部はほぼ中央に間口2間の玄関をとり、両側半間を袖壁とし、中央1間に引き分けの格子戸を立てる。玄関の左側には2間幅、右側には1間幅の出格子を付ける。

下屋庇上の二階は、壁面を黒漆喰の大壁塗とし、軒裏も黒漆喰壁で塗籠め、3間通しの窓枠は漆喰壁を一段高く盛り上げて強調されている。

前面の敷石は越前の古家では笏谷石敷きとするのが一般的であるが、当家の敷石や葛石、基礎石などはすべて花崗岩が用いられている。この花崗岩の白色と黒ずんだ木部や黒の漆喰壁との色合いもよく調和し、当家の表構えをより一層際立たせている。

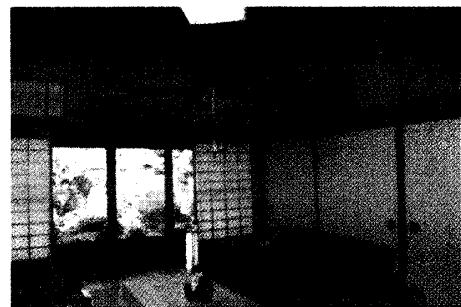
写真6 イマ

これより4尺幅の廊下を挟んで西側に続く4間部分には表側に8畳大のゲンカン(写真5)、その奥に10畳のイマ(写真6)があり、これらの上手に8畳のヘヤ(部屋)と10畳のヒカエノマ(控間)がある。玄関を含めれば、主屋部の一階は田の字型の4室構成になる。

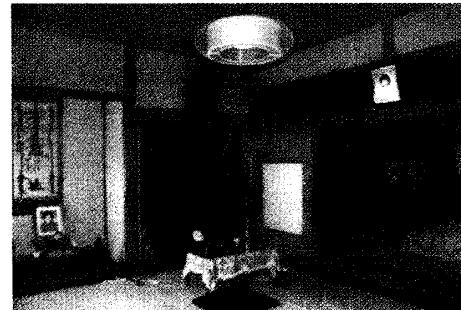
写真7 ブツマ

ところが、ヘヤとヒカエノマのさらに西側の表に8畳のブツマ(写真7)、裏に10畳のオクザシキ(写真8)が続いている。この2室は上述した主屋の西に張り出す別棟部に含まれている。さらオクザシキの北西隅は上便所が設けられている。この部分はさらに一段低く張り出す入母屋の別棟部にあたる。

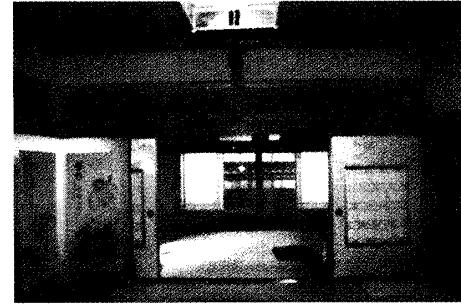
写真8 オクザシキ

また、上がり縁やそこから奥へ通じる4尺の廊下、さらに北側の庭沿いL型の縁などの床板もすべて檜材である。上手10畳のオクザシキは1間半幅のトコと天袋付きの違棚、付書院の座敷部を備え、その南に続くブツマや下手のヒカエノマやイマなどもすべて棹縁天井で、内法長押を回し、室境には繊細な彫刻欄間がはめ込まれ、いずれの部屋も整った室内意匠がみられる。

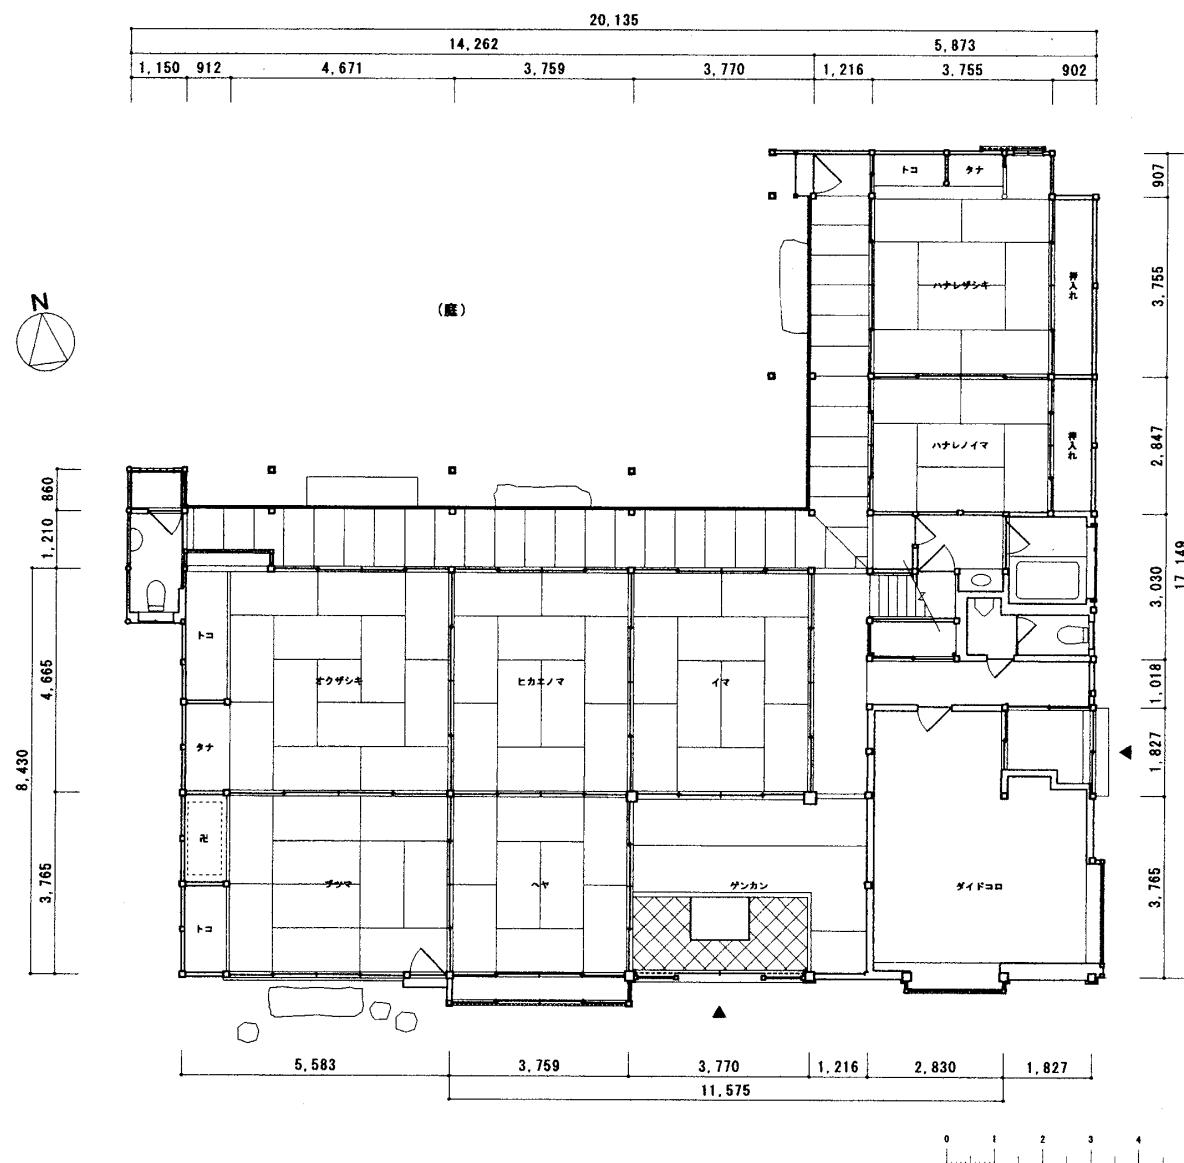
図2 幸道家住宅 一階平面図

主屋部東端の1間半を含む東側下屋部分は勝手や炊事場、浴室、便所など日常生活の中心となる場で、この一画は現代生活に合わせて改裝されている。

一方、主屋の東寄りから北に張り出す別棟部は離れ座敷で、8畳のハナレザシキ(写真9)と6畳のハナレノイマの続き座敷になっている。そして西側のオクザシキからヒカエノマ、イマそして離れ座敷には庭に沿ってL型に幅4尺の縁が巡っている。この縁板は幅が約3尺の檜材である。庭側に半間の土庇もついている。

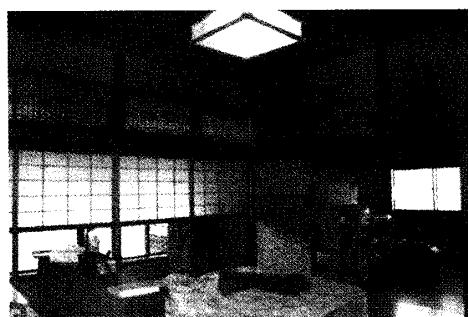
写真 11 二階東より北端の部屋

二階は桁行 6 間 4 尺、梁間 4 間半で、主屋部全体に設けられた総二階建てである。3 室が南北 2 列に並ぶ 6 室構成で、北側に半間幅の廊下がつく。東寄り北端の部屋は板の間（写真 11）で、階段があり、残りの 5 室はいずれも畳敷、棹縁天井で、北側西端の 8 畳間にトコとワキドコがある（写真 12）。柱などは杉材とみられ、一階の諸部屋と比べると、材質や室内意匠はやや簡素である。

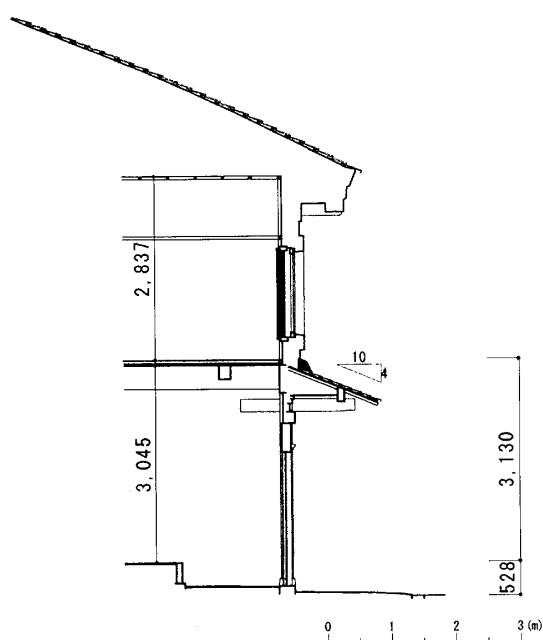
図 3 断面図 (正面側棒矩計)

柱はいずれも礎石立てで、ゲンカンとイマ境は東側が 8.3 寸角、西側が 6.8 寸角の太い檜材で、二階までの通し柱になり、内法には成が 1 尺を超す檜の装束を入れ、天井は床梁をみせる力強い構法である。しかし、これ以外のオクザシキやブツマなどはいずれも 4 寸程度の檜の柱で、棹縁天井、薄鴨居、内法長押、彫刻欄間などがみられ、洗練された構法である。正面の下屋は腕木、二階軒も腕木形式であるが、垂木とともに塗籠められている。小屋組は未調査であるが、地域の他の例からみて当家も登梁工法を採っているものと思われる。

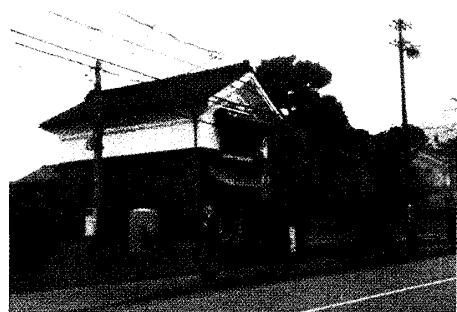
写真13 土蔵外観

主屋の西北よりにある土蔵は、3間×5間の切妻造、桟瓦葺きの木造二階建ての建築で、外壁は白漆喰壁で、軒裏は塗籠め、下方は下見板張とする（写真13）。通りに面する妻面の1階に土戸の出入り口、二階に鉄格子入りの窓を開け、銅板葺きの小庇をかけるが、その出桁を受ける力板、あるいは兎の毛通しは繊細な丸彫り彫刻がみられ、基礎石に開けられた通気口の網代風に施された彫刻も見事である。
