松文産業(株)旧女子寮「精華寮」の建築 (3) 玄関棟と講堂棟

The Buildings of the Dormitory called `Seika Ryo` in the Matsubun Industry Co., Ltd. (3) Entrance Buildings and Lecture Building

This article is a survey about the construction of old girl dormitory which the Matsubun industry Co., Ltd. owns. This report considers the present conditions and an old state of entrance building and the lecture hall building. The old entrance porch was made of stone and it had a Western-style design. The lecture hall had the platform inside.

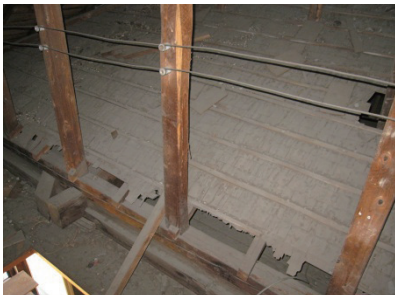
写真 07 玄関棟屋根裏

現在の玄関棟の屋根裏には、一号棟の屋根が瓦を剥いだ状態でそのまま残っている。しかも社屋の全貌を鳥瞰している古写真 1 からわかるように一号棟の屋根の北面は今でもそのまま講堂棟まで延びている。したがって、現在の玄関棟の入母屋の屋根は、一号棟の屋根上に載せてつくられていることがわかる。そして、その入母屋屋根を前方に張り出して、2 階建てとし、張り出し部の 1 階は前面に 4 本の独立柱（木）を立てて玄関ポーチ、その上方の 2 階部分は 20 畳大の部屋を新たに増設して現在の状態に整えられたのであった。

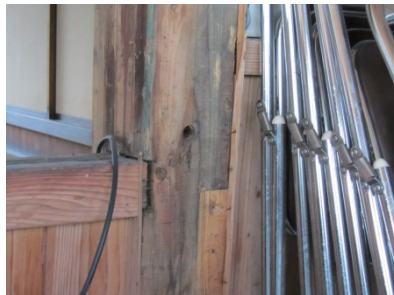
写真 08 ボルト穴

こうした改修の痕跡は、屋根以外にも随所にうかがえる。たとえば、玄関棟 2 階の広間（ブツマ）と前室 20 畳間の境、すなわちこの面は元来一号棟の南側の外壁面であったことになるが、この境にたつ柱にはいずれも窓上の庇を支えていた腕木止めのボルト穴が残っていたり、外壁に塗られていたペンキ跡が認められる。これらの痕跡は以前この柱筋が外壁面であったことを示している。

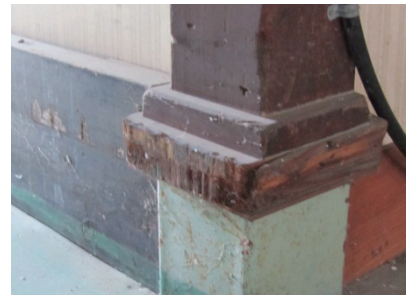
写真 09 上がり縁框跡

この他、現在シャッターが入っている 1 階入り口周りには、古写真 03 にみられる入り口の構えに合致する建具枠や内法材、束などの仕口跡が確認でき、内部にたつ 2 本の独立柱の脚元には元の上り縁框の断片がそのまま残されていて、こうした痕跡からも玄関棟の改修の一端を窺い知ることができる。

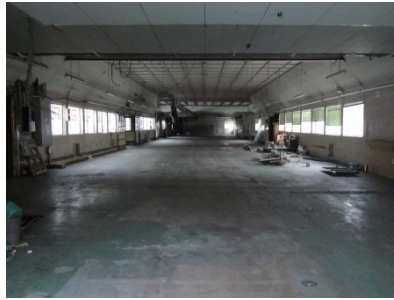
写真 11 講堂棟内部

講堂棟も以前は板床敷であったが、現在はすべて取り払われ、全面コンクリート床とし、前方の南正面にシャッター付の出入り口を設け、物資保管用の倉庫に転用されている。桁行の東面と西面は柱間ごとにガラス戸入りの 1 間幅の窓が連なるが、現在は内側からベニヤ板を張って塞がれている。天井も後世のもので、上方にもとの天井が残っているものの、現状から講堂の旧状を伺うことはきわめて難しい。

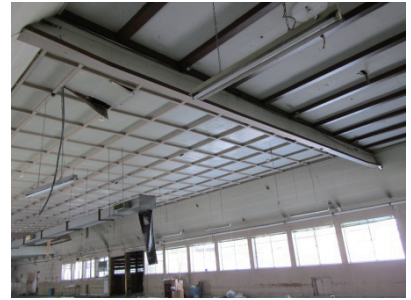
写真 12 講堂棟天井

立平氏や齋藤氏からの聞き取りによれば、おもに前方を講堂、中ほどを食堂、後方を厨房としていたという。現在の天井をみると、両側面は窓鴨居上から斜め上方に持ち上げられ、中央部は南側の 6 間分が根太天井で、そのうち前方 4 間は 50～60 cm ほど低くなっている。これより奥の 11 間分は狭間が約 90 cm 四方の格天井、さらにその奥はやはり 60 cm ほど下がった合板張りの天井になっている。詳細な調査は行っていないが、こうした天井形式の違いは、この建物が講堂や食堂、厨房として使われていた往時の用途の違いを示唆しているものと考えられる。
