# 松文産業(株)旧女子寮「精華寮」の建築 (1) 宿舎棟の現況

## The Buildings of the Dormitory called `Seika Ryo` in the Matsubun Industry Co., Ltd. (1) The Present State of the Buildings for Lodgings

This article is a survey about the construction of old girl dormitory which the Matsubun industry Co., Ltd. owns. This report reports the present situation of the building of three lodgings ridges. In both buildings, an old state is approximately just left in the appearance. However, the inside is largely repaired, and the first floor is repaired by the warehouse, and the state of the old dormitory room is only left in the second floor of Building No. 3.

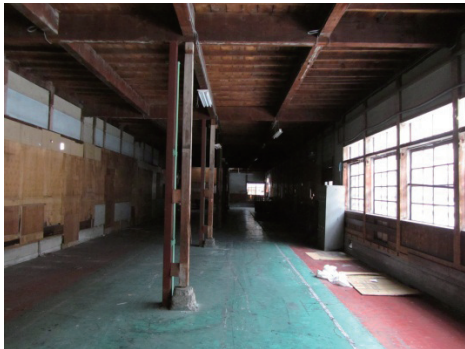
②1 階内部・・・当初は、1, 2 階ともに寮室がとられていた。現在は 2 階に寮室が残るだけで、1 階は寮室境の中ほどに立っていた旧柱が 3 間間隔に残るだけである。これ以外の柱や間仕切り、板床、天井など、部屋の構成部材はすべて取り払われ、全面コンクリート床の広々とした物資保管用倉庫として改修されている。玄関寄りの一面に板床張りの部屋が 3 室みられるが、そのうちの玄関に張り出す部屋は受付や事務室として増設されたものである。その西側に続く 2 室はもとの寮室部分に相当し、床や押し入れも残っている。柱・板床の一部にも旧材とみられるものがあるが、壁や天井などは大幅に改修されていて、寮室の面影はほとんど伺えない。北側通路寄りの部屋には「染判定室」との名札があり、現在の状態は寮室から「染判定室」への変更の際に改修されたものと考えられる。

写真 03 一号棟 1 階内部

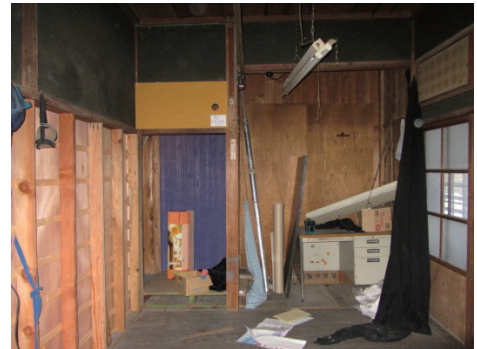
写真 04 染判定室

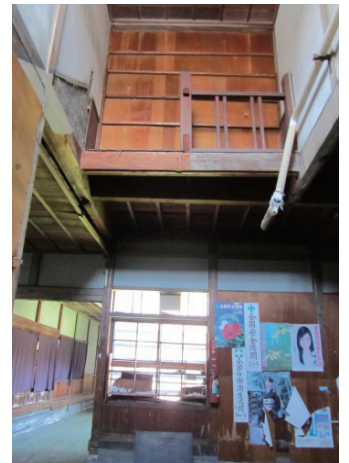
③階段・・・一号棟の階段は東西 2 か所に設けられている。東側の階段は「第一階段」とあり、東側の連絡通路から 1 間西に入った位置すなわち上記の 3 室の西背後に位置し、現在も使用されている。一方、西側の階段は西側通路脇にあり、「第二階段」と呼ばれていたが、その南面はシャッター付きの出入りに改修されたために現在では取り払われている。

写真 06 第二階段

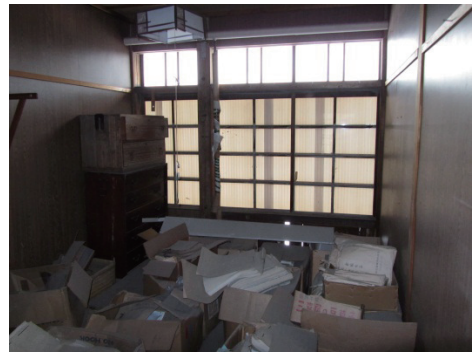
④2階内部・・・2階は北側に1間幅の廊下が通り、それに沿って東西の両階段の間に12の居室が1列に並んでいる。広さは東階段脇の居室が8畳で、残りの11室はすべて6畳である。そしてそれぞれの部屋の廊下寄りの1間分に踏み込みや物入れが設けられている。いずれの部屋も化粧ベニヤで全面改修されており、古い柱はすべて覆い隠されている。そのため旧状を伺うことは不可能である。ただし、廊下の板床や棹縁天井、北面に取られた窓や内法の小窓の構成などは当時のままである。

写真 08 一号棟 2階居室（第七号室）

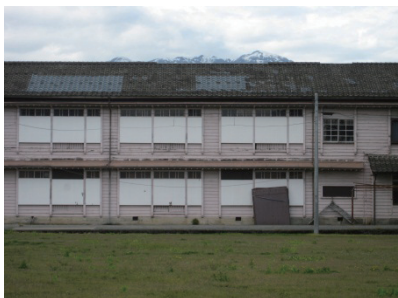
⑥外回り・・・2階の窓や外壁は、ペンキの剥がれ落ちが目立つものの、窓や外壁面の構成、形式はほぼ当時の状態を留めている。すなわち外観をみると、南面は3間を単位として、その2間

分を窓とし、残りの1間を壁とする構成が連続している。そして窓の上部内法には小窓がつき、1階、2階ともに窓の上方に金属板葺の小庇をつけている。なお、窓脇の付柱には元々ベランダ状の張り出しが付くが、現在はすべて撤去され、ボルトだけが残っている。北面は基本的にはすべての柱間を1間幅の引き違いガラス窓とし、内法にも同じガラス戸を入れた小窓をとっている。北面の窓脇にも付柱もみられるが、当初からベランダ状の張り出しはついていなかった。

写真 12 一号棟南面外観

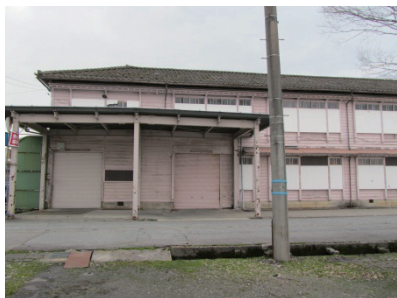
一号棟の1, 2階外壁において、大きな改造がみられるのは南面西端部である。西端の1間、および次の2間は側柱を取り去り、シャッターを入れた出入り口に改造されている。

写真 13 シャッター部

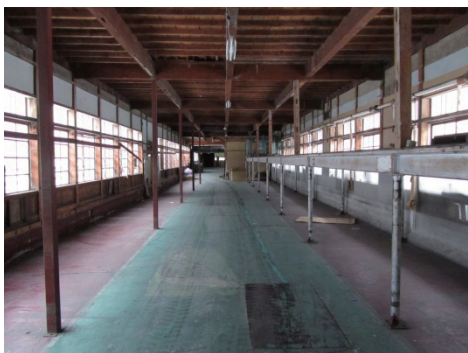
②1 階内部・・・二号棟も当初は 1, 2 階ともに寮室が並んでいた。しかし、現在、1 階は床や天井、間仕切りが取り払われ、わずかに寮室境にあった旧柱が数本残っているだけである。東側に板床の部屋が残っている。床はやはり全面コンクリート床で、物資保管用倉庫に改造されている。

写真 19 二号棟 1 階内部

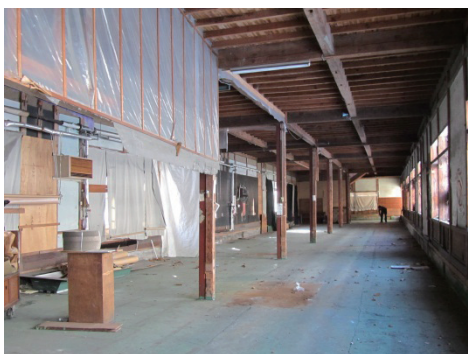
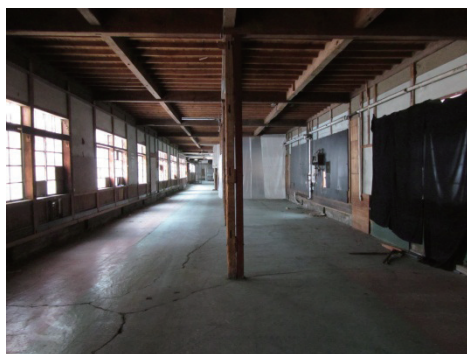
②1階内部・・・三号棟も当初は1, 2階ともに寮室がとられていた。しかし、1階の廊下や寮室はすべて取り払われて、ここでも寮室境の旧柱の一部がみられるだけで、宿舍の面影は全く伺えない。床は全面コンクリートになり、物資保管用倉庫に改修されている。

写真 30 三号棟1階内部

写真 31 三号棟1階内部

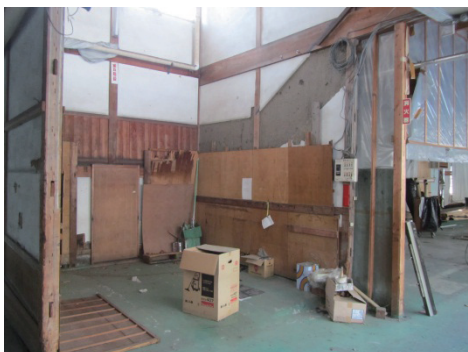
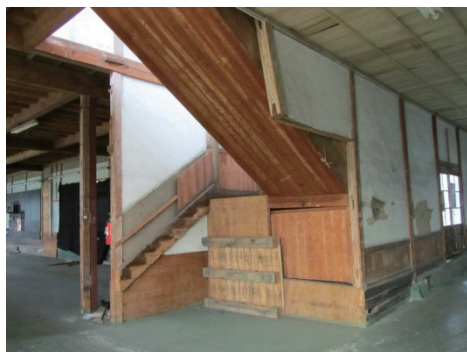
③階段・・・階段はやはり東西2か所につく。東側の階段は「第五階段」、西側は「第六階段」と呼ばれ、現在では両階段ともに使用不可能である。両階段の位置をみると、西側の階段位置は西側通路脇にあり、一号棟・二号棟と同じであるが、東側の階段位置は、一・二号棟の位置より2間半分東にずれ、東側の連絡通路脇に位置している。

写真 32 第五階段

写真 33 第六階段

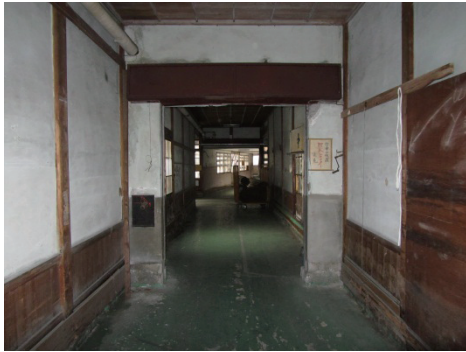
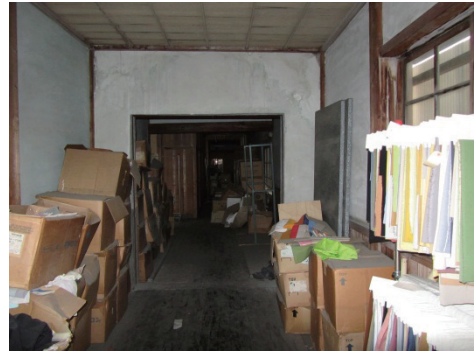
こうした違いがみられるのは三号棟と一・二号棟の間に建設時期の相違があったことを伺わせる。3 棟をつないでいる東側と西側の通路において、二号棟と三号棟の間に厚さ約 30 センチのコンクリート製の防火壁が設置されている。一号棟と二号棟の間にはこうした防火壁はないことか

らも三号棟の建設時期は一・二号棟よりもやや遅れることを伺わせている。ただし、詳細は不明である。

写真 38 東側 1 階防火壁

写真 39 西側 2 階防火壁
