金津町伊井白山神社本殿について

A study of the Honden of Hakusan Shrine in Ii, Kanazu-Cho

This study is based on an actual survey of the historical buildings of the Hakusan Shrine in the district of Ii in the town of Kanazu. The summary is as follows :

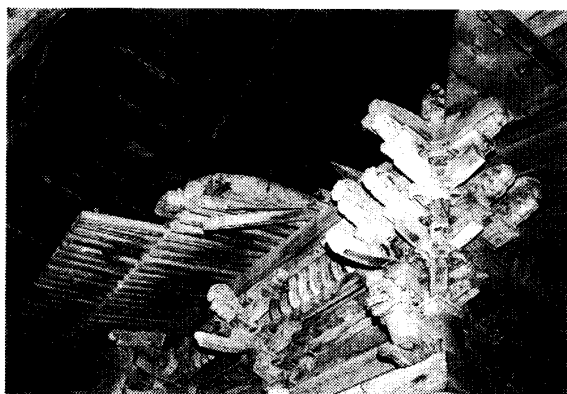
福井地震による本殿の被害は相当大きかったようで、屋根は身舎小屋組の一部を残してそのほとんどが無くなり、南面の軒に柿葺きの軒積がわずかに残る程度であった(写真-7)。向拝部分は地震により引きちぎられたと考えられ、応急処置として新しい垂木で、間隔も粗く身舎と固定されていた。軒は北西部の隅木が折れ、垂木が幅2m余りにわたってなくなっていた。背面の垂木も2ヶ所で破損し、茅負も折れていた。向拝妻の破風板や懸魚は北側がなくなり、南側は一部破損していた。南から2本目の向拝柱は柱頭部の身舎側が大きく割裂していた。木階も頬杖により固定されてようやく原形を保っていた。高欄は正面の木階周囲の破損が激しく、部材のない所や仕口の離れた部分があった。しかし、この建物の見所となる彫物には、向拝右柱の龍木鼻、本殿右の脇障子柱上部に取り付く龍などの折損を除い

写真-7 本殿屋根の破損状況

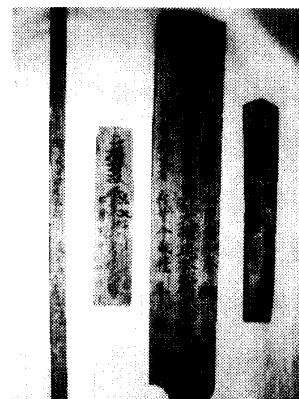
写真-8 発見された棟札等

旧小屋組の解体作業中に本殿の神座天井裏から棟札をはじめとする3枚の木札と、上棟式に使用されたとみられる振弊の弊棒が発見された。このうち寛保2年の棟札には、「寛保二天 □□氏 奉観請白山大権現惣氏子□□□□攸 九月閏 □白」とあり、白山神社は寛保2年閏9月に白山大権現を勧請して創建したこととわかる(図-2, 写真-8)。さらに棟札裏面から神主は山本久大夫、大工は中嶋儀□衛門であることがわかる。しかし、いづれにも住所の記入はなく、大工の出身地はわからない。ところが、伊井村の大工をはじめとする職人達の集まりである太子講が管理する文政6年(1823)の石造太子堂の銘には「棟梁 中嶋儀右衛門 世話人 長右衛門 □右衛門 弥三兵衛 市右衛門 石工 猪助」⁹⁾とあり、棟梁中嶋儀右衛門が伊井村に存在したことが確認できる。寛保2年と文政6年には81年の開きがあり、この両者は同一人物とは考えられないが、大工名を襲名していたと見ることは十分可能で、大工の出身地は同村とみてよい。

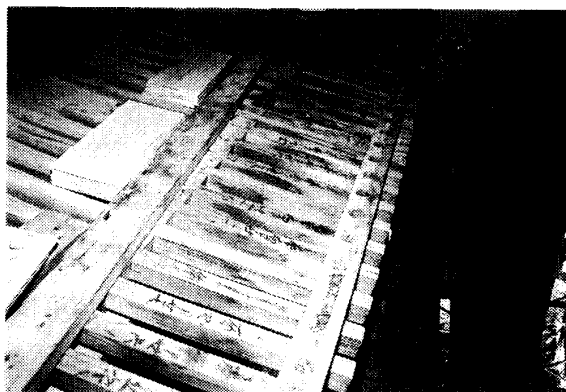
写真-9 発見された墨書

平成の修理で、身舎天井裏の丸柱上部とそれに取り付く貫や目板、さらには腰貫に番付の墨書が確認された。例えば、柱上部の「いノ二」、柱腰の「に三」、目板の「いノ二」・「いノ三」、腰貫の「ろ二」・「は二」・「に二」などである。これから番付は向拝柱通り柱が一通りで、身舎柱は後方へ順に二通り、三通り、四通りとなり、左右方向は北から南に二通り、ろ通り、は通り、に通りとなる。また、軒の化粧垂木や天井板、裏甲にも位置を示す墨書が確認された。例えば、向拝の垂木には「前北ヨリ五十五」、「上」、「いノ老北」、背面の飛檐垂木には「下北ヨリ廿三」、また、下陣床板の「南口二」「南口三」などである（写真－９）。ただし、順番が明らかに異なって配置されているものもみられた。これらの墨書には２種類の字体がある。柱番付けを示す「いろは」や「一二三」のていねいな字体と、化粧垂木や天井板に多くみられる「前北ヨリ五十五」「上」などの書きなぐった字体である（表－２）。柱廻りには書きなぐった字体はみられない。また、木階高欄の架木に取り付けられた金物裏面にも「上リダン右」と書きなぐった字がみられた。なお、垂木のように２種類の字体が同じ部材面に記入されているものもあった。以上のことからていねいな字体は創建時の位置を示すもので、書きなぐった字体はその後本殿の一部を解体して修理した時のものであることが想像される。そしてこの修理は書きなぐった字体の番付けの残る部材から、軒裏廻りと正面の高欄や縁板部分であることがわかる。

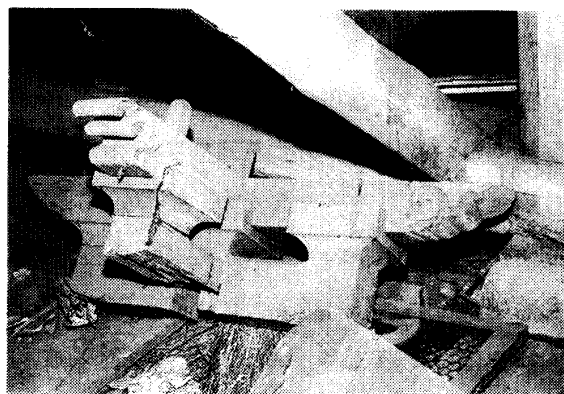
写真-10 旧拝殿の斗組

一方、文久3年の棟札は旧拝殿建設時のものと考えられる。「越前国坂井郡神社明細帳」には旧拝殿の建設記録が見られず、昭和23年の福井地震で倒壊していることから、白山神社の社殿が改築された明治41年以前に覆屋と同様に存在していた可能性が高い。ところが、本殿の階段下に斗組や木鼻の一部が残されており、斗組は本殿の斗組よりひと回り大きく、地震で倒壊した旧拝殿（間口約3.5間奥行3間）のものとみられる（写真－10）。この斗組の細部意匠は、明治41年頃というより幕末から明治初期にかけての雰囲気を感じられる。さらに現在の仮拝殿には、旧拝殿のもので明らかに異なった二時期の虹梁が用いられている。このうち一つの虹梁の絵様は、江戸時代に遡ると考えられる。以上から旧拝殿は幕末頃には存在していたことが想像され、文久3年の上棟弊棒は旧拝殿建設時のものと考えることができる¹⁴⁾。
