事故多発地点における道路交通環境要因の分析

Analysis of the Main Factor (Road-Traffic Conditions) in Traffic

Accidents at Places Where Many Accidents Occur

Tomoharu NAGAHAMA

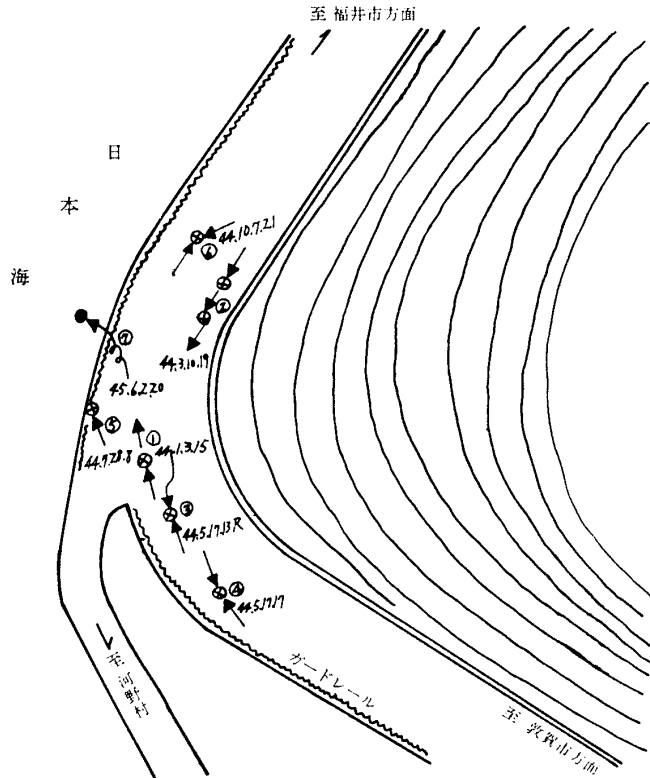
図-2 河野村大谷カーブ

道路交通環境としては、本有料道路は、道路構造令山地第2種（設計速度 50km/h）の構造基準を適用されており、特別曲線半径 $R=30m$ 、視距 50m、路面 Asphalt concrete 舗装、片勾配 6%、縦断勾配は武生側へ上り4.65%である。また、警告灯が設置され、曲線部手前に、最除行の看板が置かれているが、その位置、文字の意味は運転者の情報伝達に不適當である。図-2に事故発生状況図を示す。曲線半径 30m の場合の理論上の限界速度は前式より

f は、シリカサンドは補修しないと摩耗しやすいので、現在路面乾燥時 0.55、湿潤時 0.15 と推定、 $R=30m$ 、 $i=0.06$ を代入して計算すると、晴天の路面乾燥時の限界速度は $V=48km/h$ 、雨天の路面湿潤時は $V=28km/h$ となる。

これに視距、車の性能、タイヤの摩耗等を考えると、安全走行速度は晴天時 40km/h、雨天時 20km/h と推定される。図-2の事故分析表より明らかなごとく、第一当事者はいずれも 50km/h 以上の高速で、しかも大型車の事故が大部分である。大型車の場合、車道巾員、運転操作の面より

安全速度は上記の値よりさらに 5 km/h 程度低くなるであろう。道路構造令山地第2種（設計速度 50 km/h ）の曲線半径の一般構造基準は $R=100\text{ m}$ 以上であるが、地形的な理由により特別曲線半径 $R=30\text{ m}$ まで縮小することを認めているが、本地点においては、このような一区间における設計上の基準の極端な不統一、変化が事故の最大要因と考えられる。更に4.95%の縦断線形との組合せが事故率を高くしていることはいうまでもない。

事故防止対策として、半径 R を大きくし、縦断勾配を Level にする線形改良は理想ではあるが、山地部の地這り、橋梁部の嵩上工事は死荷重を増し、施工不能の状態であるので、当面段切りによる視距の増大、2%程度の片勾配の改良、シリカサンドすべり止め補装の補修工事を行なう。安全施設として、現在の強度の低いガードレールを撤去し、反射材料をとりつけた、高速道路用の高強度ガードレールを二重に施工する。警報装置として、曲線部手前に、安全速度指示標識を設置する。この効果については、1939年以來アメリカの、Indiana, Kansas における報告、1970年8月、札幌市で開催された第7回日本交通科学協議会研究発表において、科学警察研究所、大久保交通部長の「箱根新道における事故対策研究」報告からも大きな効果があることが立証されている。さらに最近日本無線の開発した、速度警報装置を設置すればきわめて有効な事故防止手段となる。この装置は事故多発地点（曲線部など）において、制限速度（安全速度）を越えて走行する自動車の速度を検出し、その走行車の運転者に対し標識部において、警報表示をし、確実に速度制限をして、危険を防止する交通安全施設の一つである。これらの装置は、曲線部の構造、線形改良を行なわなくても交通工学的手法による事故減少の可能なことを示すものである。

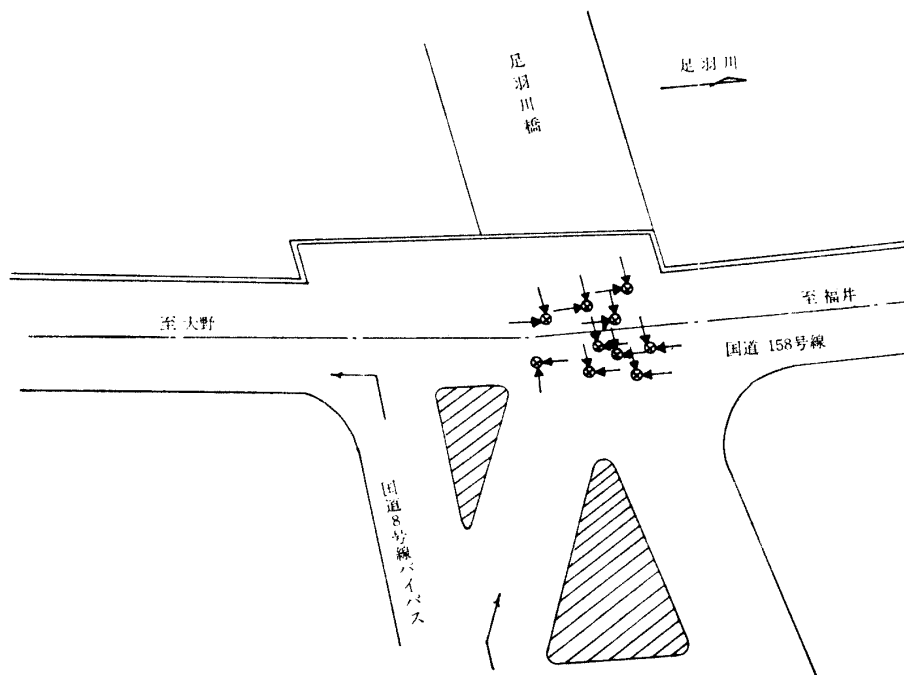
図-3 8号線バイパス, 158号線交差点

次に縦断曲線部における安全視距不足の事例として, 国道8号線バイパスと国道158号線交差点における事故分析を行なう。図-3に事故発生状況を示す。本地点は, バイパス往復車線の内片側車線の橋梁未完成のため, 路面表示による導流島により交通処理を行なっている。事故はバイパスの部分開通3ヶ月間に発生したものであるが, この期間中, 交通量はバイパス 3,500台/12h, 158

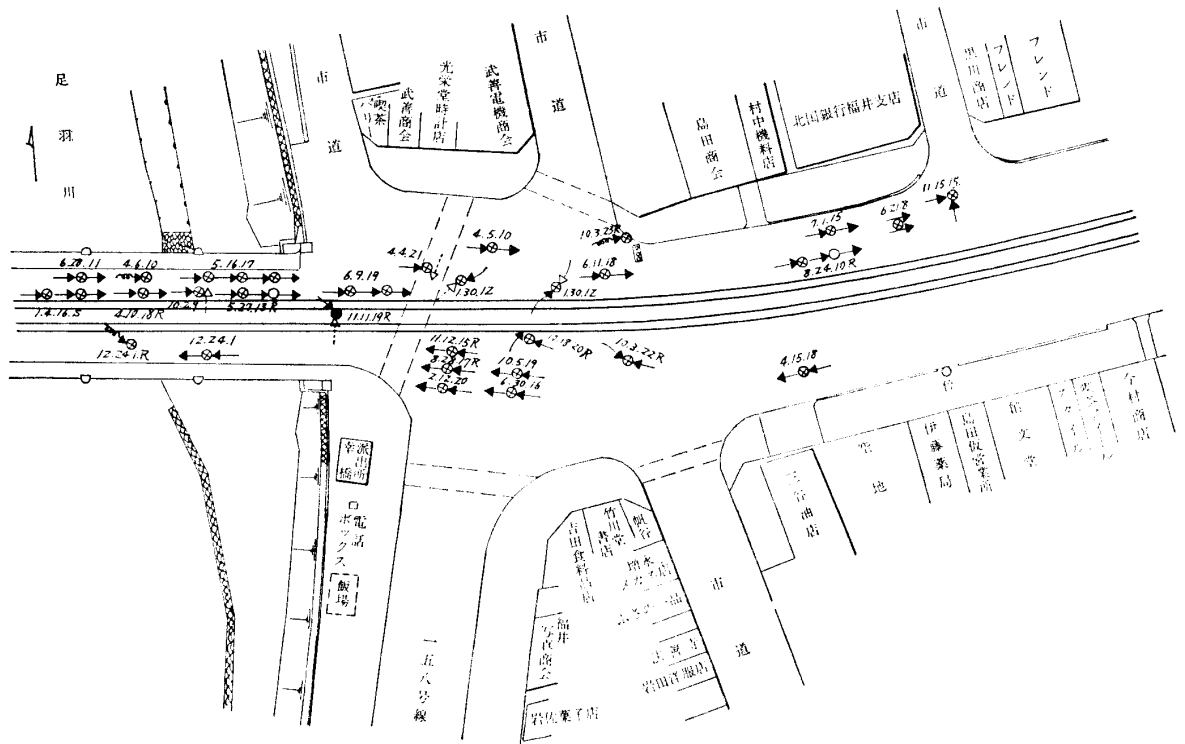
図-6 幸橋北詰交差点

次に事故多発交差点の内より、国道8号線幸橋北詰交差点を分析する。図-6は事故発生状況図である。

本交差点は交通量約30,000台/12h、8号線と158号線、さらに市道が6交差する多枝交差点であり、橋梁をも含めて変形交差点を形成している。目下点滅信号制御を行なっているが、直進、右左折の車輛の混雑が交通流を乱し、事故要因となっている。すなわち、橋梁巾員は12mと8号線巾員の約半分であり、橋梁上の混雑度が高く、さらに横断歩道を認めているため、追突事故が多発している。また路面電車による交通容量の減少と、車両走行障害が事故多発を助長し、橋梁上において著しい。市道への右折禁止標識、赤黄の点滅信号は、昼は商店街の看板、夜間はネオンのため特に県外運転者に対し対比効果が薄い。

対策として、交差点構造の改良が全く困難であるが、将来車道巾員25m程度の橋梁架換は絶対

必要である。当面の処置として、現在の橋梁車道巾員拡巾のため、歩道部を切削し、別に歩道橋を設ける。ただし、本工事に当っては現在の橋梁現況における、耐荷荷重、材料の腐蝕程度などの安全性調査が必要である。橋梁と取付部の交差点内は追突防止のため、すべり抵抗を大きくする再舗装を行なう。また信号制御によらない横断歩道を廃し、早急に立体横断施設を設ける。これは現在の道路交通量、横断巾員、横断者数など、横断施設設置基準から検討しても当然のことである。看板、ネオンの沿道規制も必要であり、路面電車は郊外部で打切り、市中心部へはバス連絡を行なう。市道への右折禁止は標識の外、路面標示をも行なう。なお本交差点は、将来158号線の城の橋踏切立体化にともない、交差点内への流入交通量の増大が予想され、点滅信号制御では処理し切れない。当然150m北の大名町交差点と連動信号とすべきであろう。

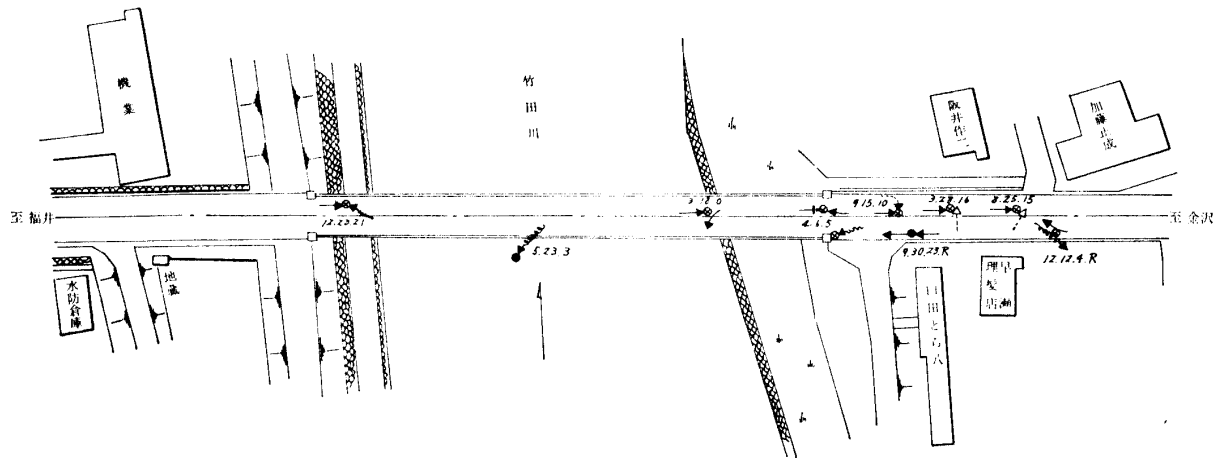
次に事例として、国道8号線長畝橋を分析する。交通量は22,000台/12h、本橋は昭和3年架設された、6径間I型鋼単純桁橋であり、有効巾員5.9m、前後の取付け道路巾員は拡巾整備が行なわれ6.5mであり、0.6m橋梁巾員が狭い事故多発の危険構造となっている。図-7に事故発生状況を示す。高欄への激突の跡が多く見られ、正面衝突、転落事故が発生している。また金沢側の橋詰は、直線路のための高速運転と、歩行者横断の人的要因による事故が発生している。

対策としては、当然橋梁の拡巾が必要であり図-8のように有効巾員を5.9mより7.5mに拡巾する。また金沢側橋詰の事故に対しては、速度制限標識の設置と立体横断施設を検討する。
