豪雨による丸亀城と大洲城の石垣崩落調査および首里城の焼失について* 城郭建築における被災状況の現地調査

Investigations of Stone Walls Collapsed in *Marugame Castle* and *Ozu Castle* Due to Heavy Rain, and the Destroyed by Fire in *Shuri Castle* Report of the Field Study of the Damaged Situation in Castle

This report the field investigations of *Marugame Castle* and *Ozu Castle* in 2015 and 2019, as well as *Shuri Castle* in 2018. The *Sanno-maru* and *Obi-kuruwa* in *Marugame Castle* of the stone walls collapsed due to heavy rains in Western Japan in July 2018 and typhoon No.24 in September. The reason why the stone wall collapsed was that it was a topography where water was easy to gather, and a high stone wall was piled up on the *Morido*. The *Morido* at the back of the stone wall contains a weak *Masado* in the water. Building materials and traces remain in the damage of earthquakes and heavy rains, but in the case of a fire, it disappears. *Marugame Castle* and *Shuri Castle* make “Visible construction” through restoration a tourist resource. It is desirable to strengthen safety measures and maintenance management systems by utilizing the lessons learned from natural disasters and fires.

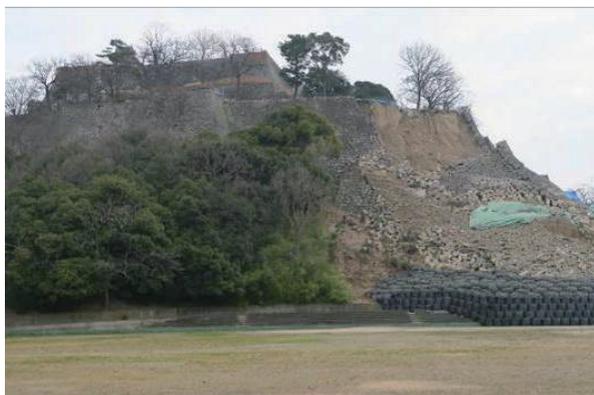
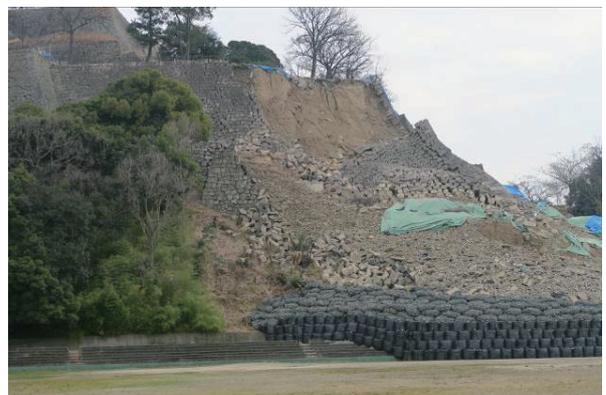
Fig.7 被災後の丸亀城 三ノ丸と帯曲輪（全景）

Fig.8 被災後の三ノ丸と帯曲輪の石垣（西面）

平成30年7月の西日本豪雨や同年9月の台風24号の大雨の影響で丸亀城は、同30年10月8日～9日にかけて、城の南西部の石垣が広範囲にわたって崩落している（Fig.7-10）。被災後の調査は、石垣の崩落発生から4ヵ月後の平成31年2月に実施した。

三ノ丸および帯曲輪の石垣は上部から斜面を滑るように崩れているのが特徴で、崩れた地山の土砂が大量に流出していた。平成29年に調査した熊本城は、地震時の震動によって栗石が暴れ出した結果、築石や隅角石が押し出され石垣全体が崩落していたが⁽²⁾、今回の丸亀城の崩落状況を見ると、降雨によって浸透した雨水が、地山の土砂とともに石垣が押し出されていた。

- ① 水が集まりやすい地形であったと考えられる。
- ② 盛土の上に高い石垣が積まれている。
- ③ 石垣背面の盛土には水が浸透すると弱いマサ土が含まれている。
- ④ 過去に修復された痕跡があり、石垣の背面地盤には古い部分と新しい部分が混在している。
- ⑤ 帯曲輪の石垣が崩落したことで、三ノ丸石垣は下部の抑えが利かなくなったため崩落した可能性が高い。

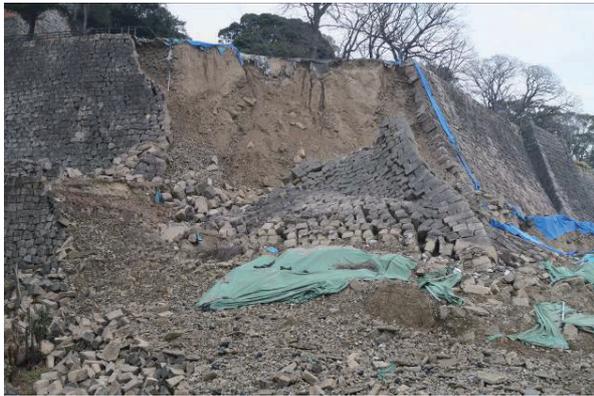
Fig.9 三ノ丸石垣の崩落状況（下方より撮影）

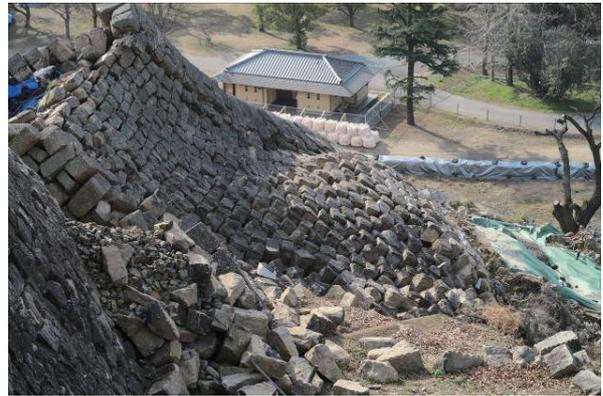
Fig.10 三ノ丸石垣の崩落状況（上部より撮影）

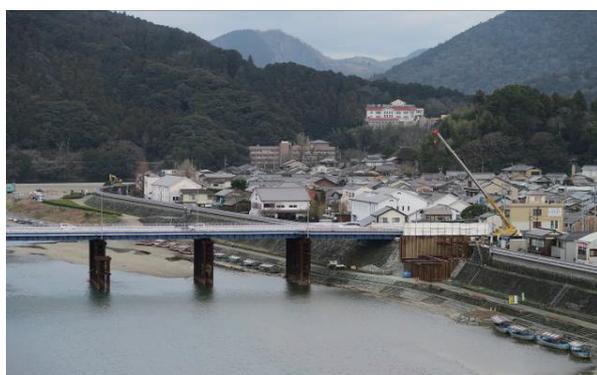
平成31年(2019)3月に先の西日本豪雨で肱川が氾濫し、浸水被害が発生した(同30年7月7日)大洲城を調査した。被災後、8カ月経った状況であるが、肱川の至る所で護岸工事や橋の復旧工事が進行していた (Fig.19-20)。

Fig.19 肱川橋の復旧工事

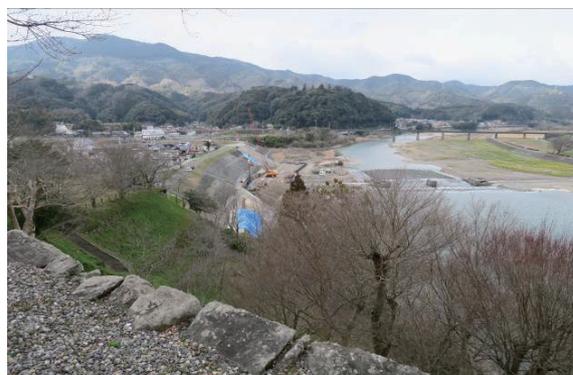
Fig.20 肱川の護岸 (堤防工事)

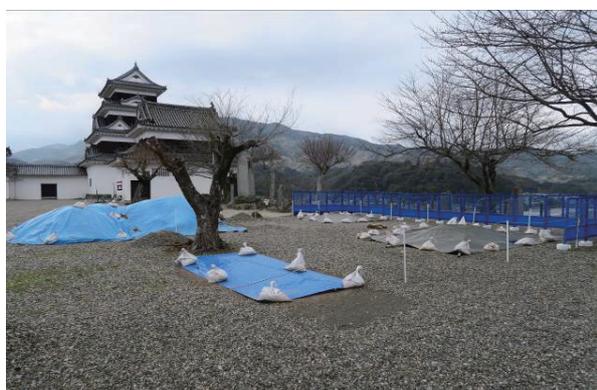
幸い大洲城は、浸水被害や広範囲にわたる石垣の崩落は免れたものの、現在も城内の数か所にブルーシートが敷かれていた (Fig.21)。丸亀城のように、大規模な石垣の崩落を免れたのは、大洲城の石垣 (下層) の隙間にはモルタルが施されている。すなわち、モルタルによって石垣内部に水の侵入を防げたと考えられる (Fig.22)。

Fig.21 大洲城内 (シートによる養生)

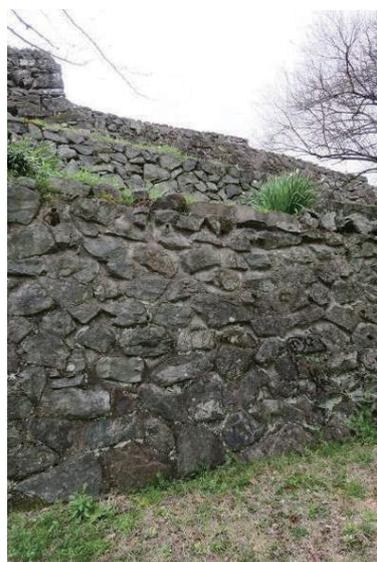
Fig.22 大洲城石垣
(モルタル補強)
