リモートセンシングによる福井豪雨とその災害状況把握の可能性

— 初期検討結果 —

Possibility of Descriptions of Fukui Heavy Rainfall and Resulted Disasters by using Remote Sensing — Preliminary Report —

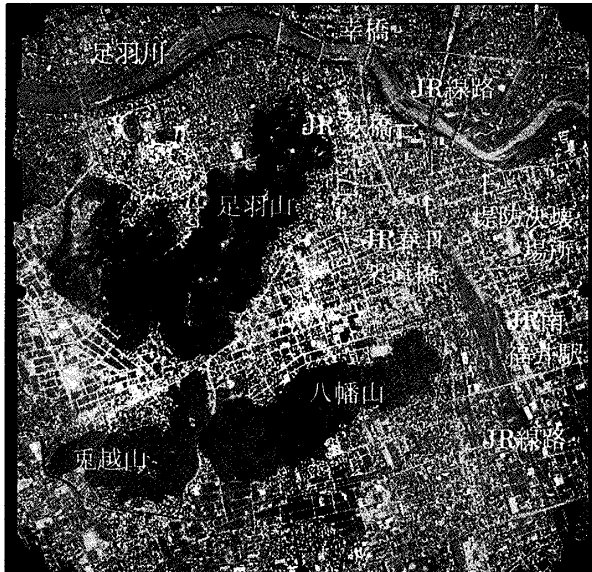
図6. 7月23日撮影航空機写真(横幅は約4km)

2004年7月18日12時前より福井市内の足羽川堤防で越水が始まり、13時34分に福井市春日1丁目で足羽川(左岸)の堤防が決壊した。決壊現場からの大量の泥水は、春日・木田地区を冠水させ、更に2つのJR架道橋(即ち木田第二架道橋と春日架道橋:写真2(d)参照)の下とJR南福井駅(貨物駅)付近を通り、西木田・みのり・月見地区へ流れた。図6に、堤防決壊場所を含む福井市の航空機写真(7月23日撮影)を示す。豪雨から5日経っても足羽川は泥水状態である。春日1・2丁目付近および西木田・みのり・月見地区(図6

で足羽山と八幡山に挟まれた部分)は、洪水の後に残った泥で土色に写っている。写真2は、8月21日撮影の足羽川堤防決壊場所付近の写真である。(a)(b)に示すように堤防決壊場所は、修復工事により土嚢(どのお)で土塁が造られ、川側にコンクリート・テトラポットが並べられており、植物がない。(c)のJR鉄橋は、豪雨時に木・草・ごみ等が橋桁・橋脚に引っかかり、せき止め現象を起こし、水位を20cm程度上昇させ、約400m上流の春日1丁目で堤防決壊をもたらしたと言われている。[8]では、足羽川の橋梁が日野川合流点より5kmの間に10橋あり、橋脚のせきあげ効果により堤防決壊地点で約35cm水位上昇したと理論解析されている。

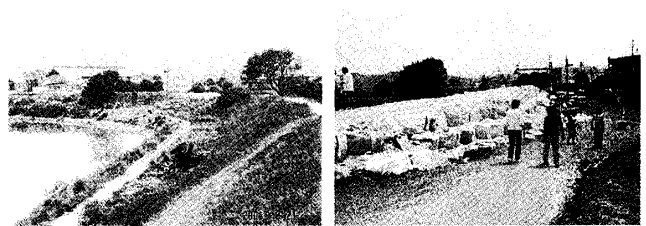
(a)木田橋から決壊場所を見る。(b)決壊場所の様子。

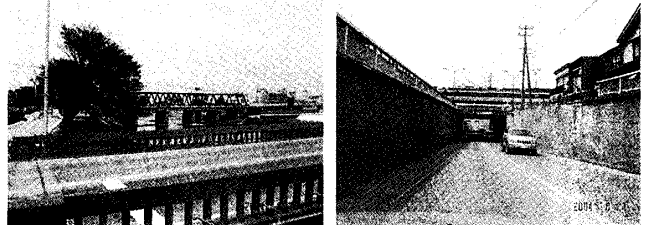
(注2)堤防決壊の水がどこを通過して西木田・みのり・月見地区側へ流れたかを明らかにすることは、都市防災上重要である。①JR鉄橋～春日架道橋付近のJR線路部分は平地より3m～30cmくらい高いので、水はその部分の線路上を越えられなく、JR木田第二架道橋下とJR春日架道橋下を通った。②JR南福井駅付近では、水は線路上を越えている(そこにある第一地下道橋梁下と第二地下道橋梁下も通っている)。③水の大半は写真2(d)の架道橋下を通ったことが、福井豪雨記録ビデオでJR春日架道橋下を出た新木田交差点の所の流水速度が速いことより分かる。

(c)木田橋とJR鉄橋 (d)春日交差点側から見たJR架道橋
写真2. 足羽川堤防決壊場所付近(8月21日撮影)

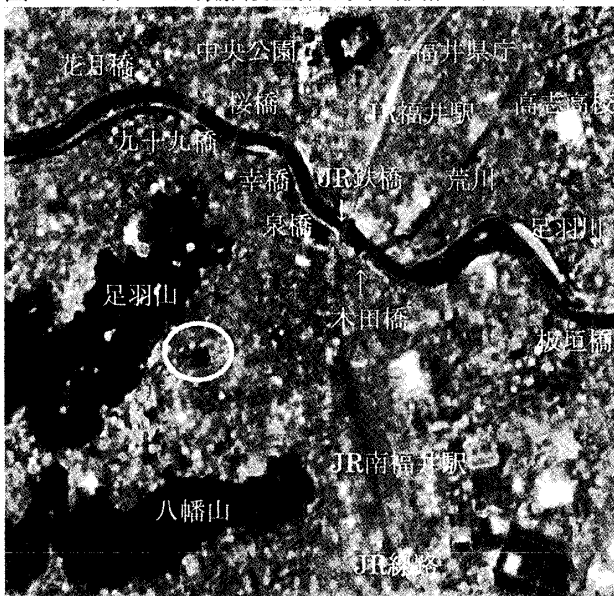
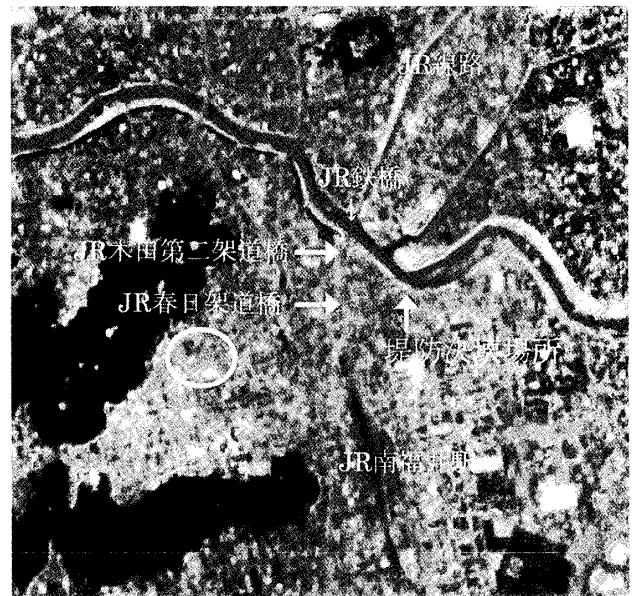
図7. 福井豪雨前後のAster画像(フォールスカラー表示: RGB=band321)による足羽川堤防決壊場所(福井市春日1丁目)付近の様子, 横3.3km×縦3km。

Terra 衛星 (高度約 705km を飛行) に搭載されている Aster センサは、日本の通商産業省が開発したもので、①可視近赤外放射計 VNIR (15m 解像: band1~3 と立体視バンド)、②短波長赤外放射計 SWIR (30m 解像: band4~9)、③熱赤外放射計 TIR (90m 解像: band10~14) から構成される。観測波長帯は、band1 が 0.52~0.60 μm (緑-黄)、band2 が 0.63~0.69 μm (赤)、band3 と立体視バンドが 0.76~0.86 μm (近赤外) である。Aster では青のバンドがないので、トゥルーカラー表示はできない。図 7 の Aster 画像は RGB=band 321 (フォールスカラー表示) と指定して画像処理したもので、植物は赤色、裸地は白色になる。(a)は豪雨前の 2004 年 7 月 3 日の Aster 画像で、足羽川の堤防は桜並木や草があるため赤く表示され、足羽川の水は綺麗なため黒く表示されている。(b)は豪雨後の 7 月 28 日の Aster 画像で、木田橋より西側の堤防の桜並木は赤のままであるが、川辺は草が流されたり泥をかぶっているので白く表示されている。堤防決壊部分は土壌で土塁を築いてあり、植物がないので白 (裸地) である。足羽川の水は泥水のため緑色である。(a)で黄色丸で囲った赤い所はみのり 3 丁目の大和紡績株式会社福井工場跡地で、7 月 3 日頃は一面草であったが、洪水後の 7 月 28 日頃は 3~5cm 厚のヘドロ (泥土) 状態であったので、(b)では薄緑~白色となっている。同様に、(a)では赤いが(b)では薄緑~白色になっている所が幾つもあるが、それらは植物が洪水で被害を受けた所である。このように Aster のフォールスカラー表示画像からは被害状況が直視可能である。

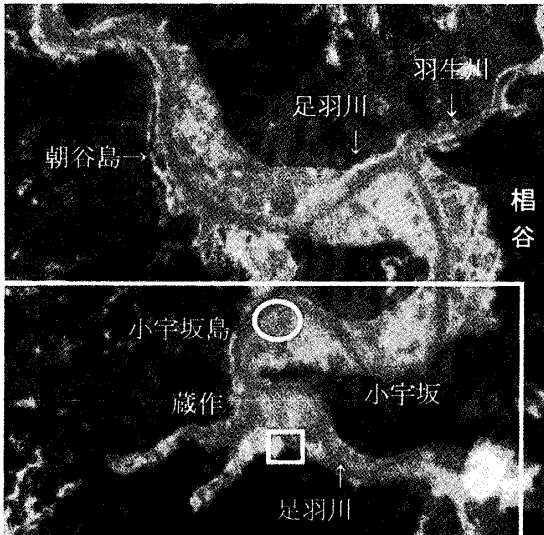
図 8. 蔵作~小宇坂付近の7月28日撮影 Aster 画像 : RGB=band 321フォールスカラー表示 (横幅は約2km)

図8は Aster のフォールスカラー表示画像 (RGB=band321) で、植物の所が赤く表示される。図9と比較すれば分かるように、図8では洪水で土石や流木で覆われて、被害を受けた田の部分が、赤 (植物) でなく、水色 (裸地など) になっている。即ち、植物反応がなくなっている。これにより、衛星リモートセンシングで、元々の田が田でなくなったという災害を検出できる。但し、この判定方法の弱点として、道路なども含めてしまうため、別の衛星画像等で道路であるか否かを調べる必要がある。また、山の中の水色の部分は、谷川、林道 (これらは元々位置が分かっている)、がけ崩れを表すので、以前の画像と比較することにより、新たに発生したがけ崩れを検出できる。足羽川の水が青緑に表示されているのは、泥水だからである。図8で、黄色の小さい四角枠は図10の範囲、大きい四角枠は図11、図12の範囲を示す。写真3に美山町小宇坂島の被害の様子を示す。写真(b)は河原のように見えるが、土石で覆われた田であり、場所は図8の丸印の所である。即ち、写真(b)は図8の水色の所に植物がないことの証拠となっている。

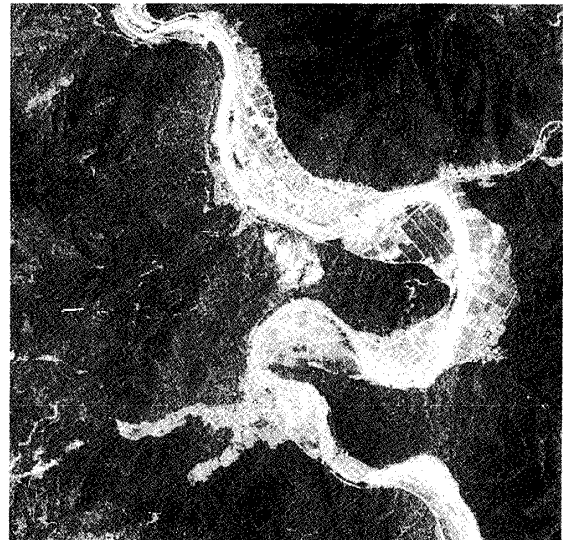
図 9. 図 8 との比較のための7月23日撮影の航空機オルソ画像 (足羽川は泥水状態)

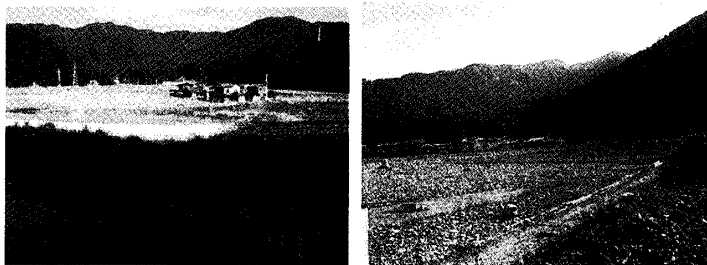
(a)手前の足羽川の堤防を越えて洪水になった (b)田の被害写真3. 美山町小宇坂島の被害の様子 (8月25日撮影)

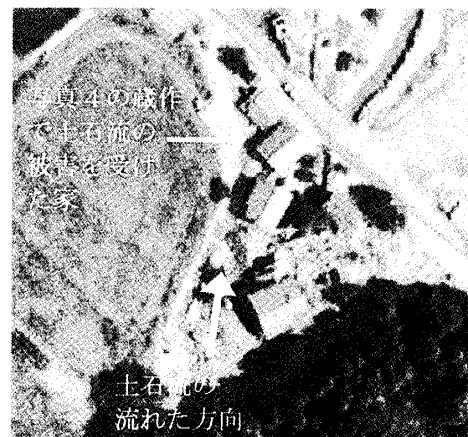
図 10. 蔵作の航空機オルソ画像 (横幅は 100m)

2004年7月23日, 24日, 8月3日に高度2235~2935mでアナログ撮影したものをデジタル化し, オルソ処理したものである。解像度は33cmと高く, 色は自然である。但し, 図10に示すように真上から見るため, 田畑の被害等はよく分かるが, 土石流が通った家の被害は, 屋根が残っているため分かりづらい(周囲の状況から被害を判断しなければならない)。田畑の被害面積などはGISソフトウェア(MapInfo, Arc View等)でその部分を多角形で囲むことにより, 計算・表示できる(被害面積は福井県によって詳細に調査されているので, 本論文では扱わない)。写真4は蔵作地区の土石流被害を受けた家の様子を示す。この家は県道西河原・朝谷線に面しており(写真(a)参照), 正面左側に谷川(上良川)が流れている。豪雨時には, 上良川からの土石流が家の裏側の林道(上良線)を伝い, 家の裏側から(写真(b)参照), 直径30cm位の杉木や50cm位の岩を含む土石流が, 2m位の高さで家に侵入した(写真(b)(c)参照)。

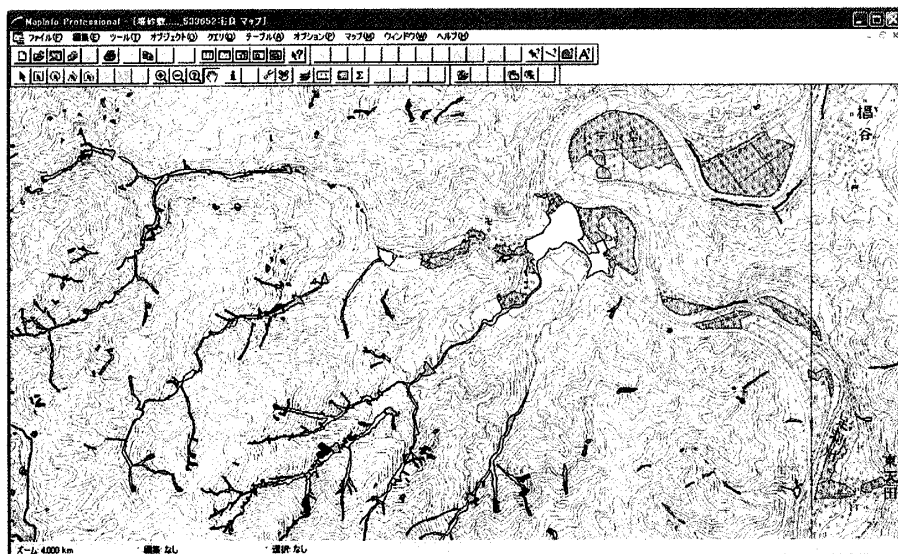
図11. 災害箇所 GIS 地図画像 (美山町蔵作～小宇坂付近, 横幅は4km)

福井県では, 航空機オルソ画像データおよび地上測量データを基にして, 災害箇所 GIS 地図を作成している。福井県は, 福井豪雨災害に対して非常に詳しく調査・把握している。図11では, 山腹崩壊地(赤), 溪流部で土石流が流下・堆積した区域(黄土色), ダム満砂(紫), 堆積域(黄), 河川域における浸水範囲(水色)・土砂氾濫範囲(青紫), 天然河岸部崩壊箇所(緑)・護岸設置部崩壊箇所(黒)等が示されている。

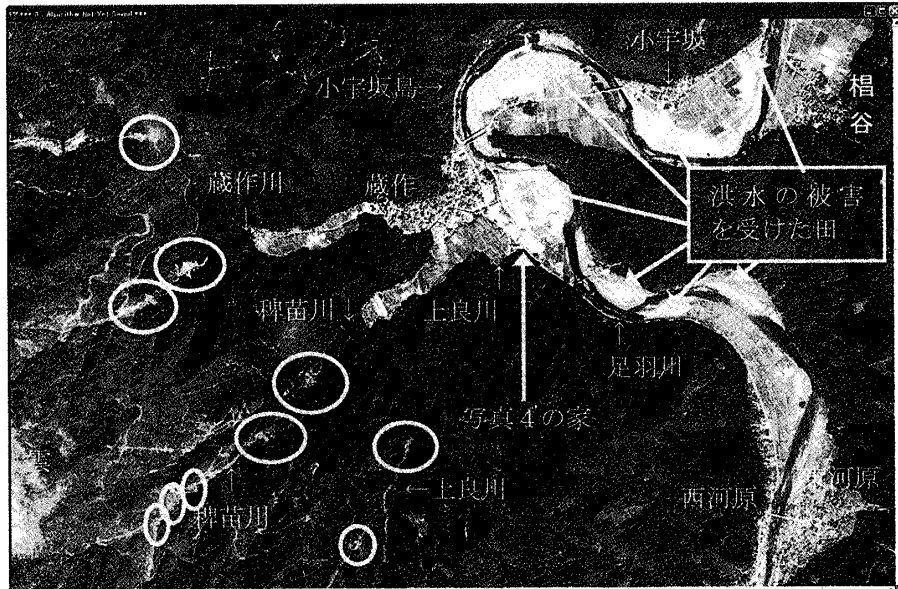
図12. 8月16日撮影の Ikonos 画像 (トルーカラー表示: RGB=band321)
: 黄色の円は、土石流で一杯になったと判読できる砂防ダムを示す。

Ikonos 衛星(高度約680kmを飛行)のパンシャープンは1m解像パングロマティックと4m解像マルチスペクトルを組合せて作成される。青(band1), 緑(band2), 赤(band3), 近赤外(band4)の4つのバンドがあるため, Landsat-TM(30m解像)のような画像解析が1m解像でできる。但し, 図12に示すように, トルーカラー表示では, 航空機画像とは色が少し違う(例えば, 山が黒っぽい)。図12は, 8月16日撮影のIkonos衛星画像で, 図11とほぼ同じ範囲を示す。福井豪雨より約1ヶ月経っているので, 足羽川の水は清流に戻っている。図12より, 蔵作地区の3つの谷川(蔵作川, 稗苗川, 上良川)の流域はかなり広いことが分かり, 豪雨時に蔵作地区を大量の水が流れ, 床上浸水・土石流などの多大な被害をもたらしたことも理解できる。また, 図12中に黄色の円で示したように, 上流の砂防ダムで土石流をかなり止めていることが分かる。もし砂防ダムが無かったならば, 被害は更に大きかったものと思われる。写真5(8月29日撮影)は, 集落の中を流れる深さ約2~3.5mの蔵作川で, 土石流は除去されているが, 7月18日の福井豪雨の時, この蔵作川は土石流で一杯になり, 地上0.5~2mの高さまで土石流が流れたのである。

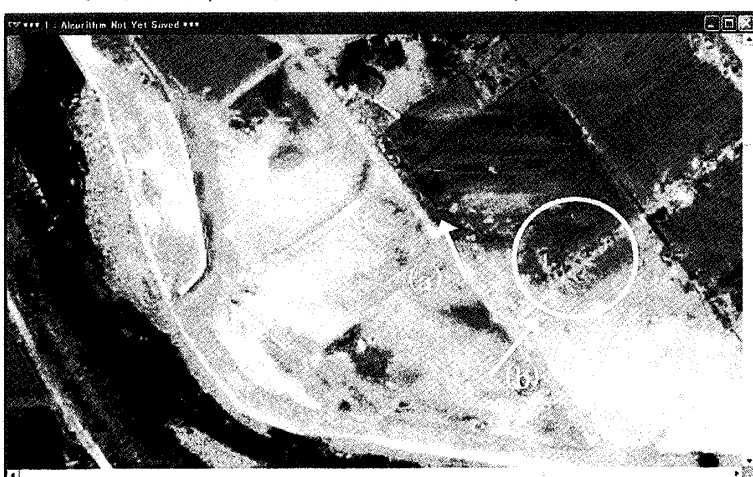
図13は8月16日撮影のIkonos画像で, 小宇坂地区を拡大したもの(画像強調済み)である。画像強調表示したことにより, 黄色の円の所に, 杉の流木が根の所で農道に引っかかって並んでいるのが見える。即ち, 解像度1mのIkonos画像で, 直径30~50cmの杉でも, ある程度の長さ(3~5m以上)があれば, 見えるのである。写真6(a),(b)は, 図13の黄色矢印(a),(b)方向から撮影したものであり, 流木があることが確認できる。

図13. Ikonosによる8月16日の美山町小宇坂の様子:
画像強調したTRUEカラー表示画像 (RGB=band321)

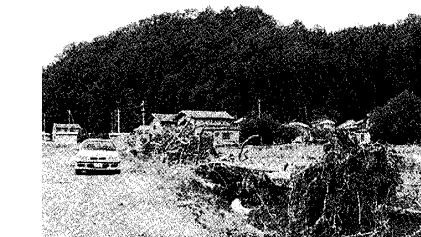
(a) 農道脇に根付の流木を片付けてある

(注4) 福井豪雨の流木の特徴は、根付の杉の流木が多いことである。これは、棚田や河原に植林されていた杉が、豪雨による大量の流水で根元の土が流され、根付のままで流されたことによる。また、伐採されて山に放置されていた杉が大量の流水で流され、橋にぶつかり、橋を破損させたり流出させたりしたようである。豪雨時の災害拡大を防ぐためにも、山林の管理・経営は適切に行われなければならない。

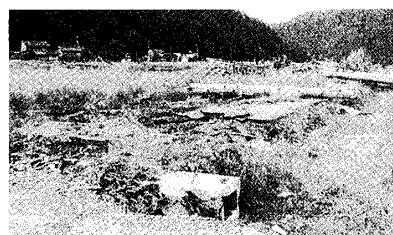
(b) 農道に流木が並んでいる

また、農道のアスファルト舗装は豪雨時の洪水により、殆ど流失している。
