神戸港のケーソン式岸壁にみられる 地震時設計に関する考案

Studies on Design during Earthquake for Caisson type Quay Walls in Kobe Port

The Jun. 17 1995 Hyogo-Nanbu Earthquake destroyed also many facilities of Kobe Port. These damages were reported by many massmedia. According to the reports most wharfs in Kobe Port were constructed with caisson type quay walls and other types were a few. These damaged situation of Kobe Port which were consisted of caisson type quay walls were recognized same damaged pattern. In this paper, the caisson type facility which most of Kobe Port were constructed by is examined by reference to existing "Technical Standards for Port and Harbour". And the propriety of the design of caisson quay walls during earthquakes is investigated.

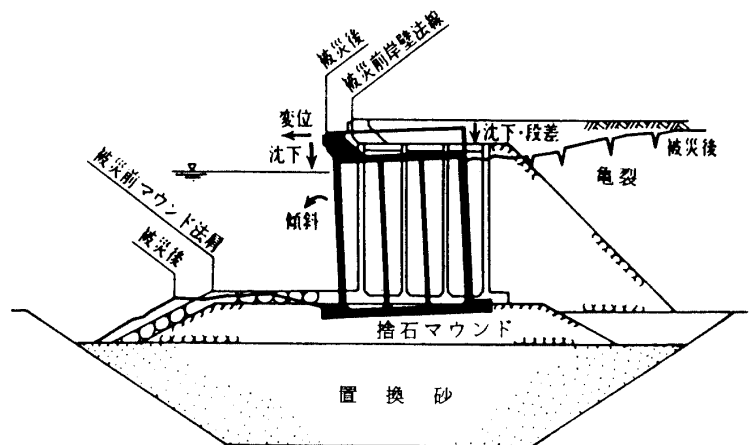
図-1 ケーソン式岸壁の被災状況^{横田)}

- ・ほとんどの岸壁が被災したが、耐震強化岸壁の被害は軽微であり、その利用には支障は生じない程度であった。
- ・神戸港の大部分を占めるケーソン式岸壁の被災形態はほぼ同じであり、図-1に示すように、岸壁本体のケーソンが海側に変位し、その背後のエプロンやヤードが沈下している。岸壁の法線の直線性はかなり保持されていた。
- ・新・旧埋立地で噴砂等の液状化の発生の痕跡が広範囲にみられた。六甲アイランドは、ポートアイランドに比較すると液状化の発生の痕跡は少なかった。

横田は、これに関連して、ケーソンが数10cm程度の沈下を伴って数10cm～2m程度海側に変位したその結果、ケーソンが前傾するとともに、直背後のエプロンやヤードが最大3m程度沈下・陥没した。しかし、ケーソンが移動したにもかかわらず、岸壁法線の直線性はかなり保持されているとともに、ケーソン自体の破損は生じていない。このため、背後の陥没部分を埋め戻すなどして応急復旧により暫定的な使用が可能なものが多いと述べている。

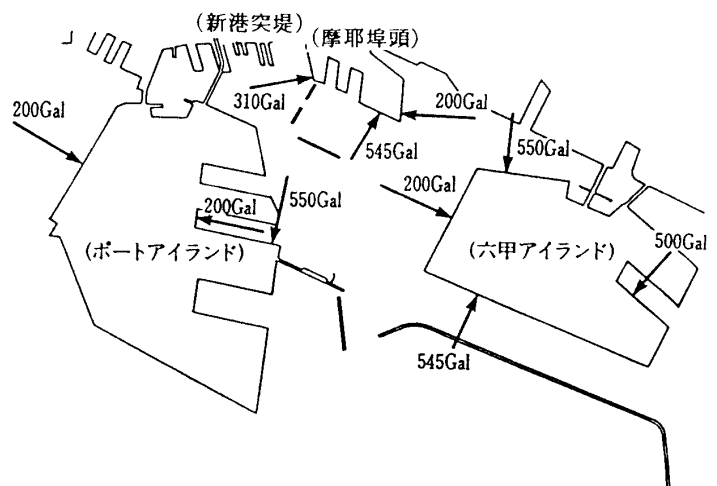
図-2 神戸港の各岸壁における最大加速度ベクトル成分³⁾

工事事務所で観測された地震動の記録を基に求めた主な岸壁の法線直角方向(海陸方向)の最大加速度ベクトル成分を図-2に示している。

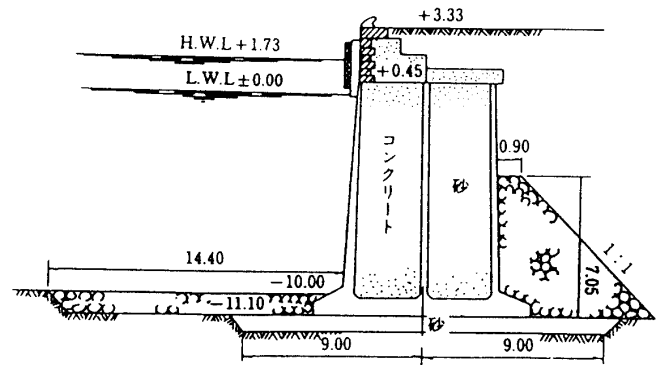
図-3 新港突堤岸壁標準断面図²⁾

新港突堤岸壁(図-3)は3か所のうち、最も古く、国によって建造され、大正12(1923)年に完成したとされている。当初の設計計算においては、約1.8mもあるフーチングの土圧計算への関わり方がポイントになる。表-1が検討結果であるが、いわゆる壁面摩擦角を15度、 $(2/3)\phi$ および ϕ (土の内部摩擦角)とした時の3通りについて示している。壁面摩擦角を大きく採るということは、それによって生ずる僅かな主働土圧の減少というより、主働土圧の鉛直成分の増加を期待することにあるのであるが、この表からは壁面摩擦角を土の内部摩擦角に等しく採ってい

たと推察される。これは過大な期待となるので、より小さな値を採るべきものと思われる。

新港突堤岸壁の被災状況は図-1に示したように、滑動・沈下・背後エプロンの陥没・沈下という典型的パターンを示しているが、その大半の岸壁は背後のエプロンに緊急に土砂を投入する応急手当によって、緊急物資の搬入に活用されたと報告されている。ここ

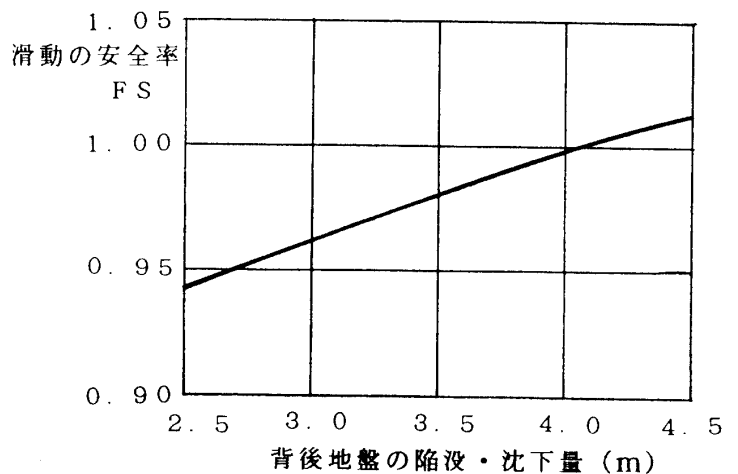
図-4 新港突堤岸壁における背後地盤の陥没・沈下量と滑動の安全率

では、図-2に示されている岸壁法線直角方向の最大加速度を200Galとし、また、壁面摩擦角を15度として、背後地盤の沈下量を推定した。図-4がその計算結果であるが、背後地盤の陥没・沈下量は約4.0mとかなり大きな値となった。

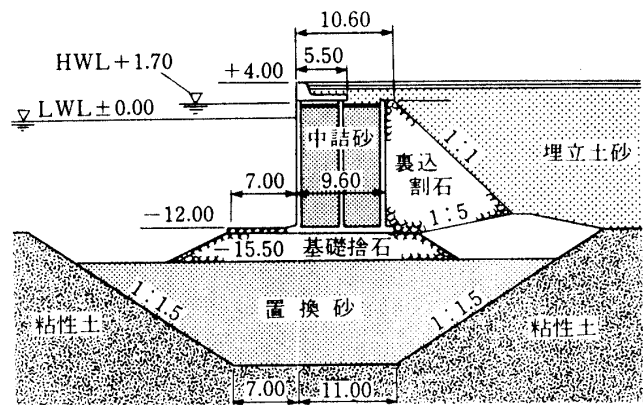
図-5 ポートアイランド岸壁標準断面図³⁾

る。これらの岸壁の設計震度はすべて0.15であり、一般の公共岸壁の0.18に対してやや小さい値となっている。これら両者の設計震度の違いは重要度係数の採用値の差異によるものであるとの発表もあった。被災状況については、ここでもケーソン岸壁特有の被災パターンを示しているの

であるが、六甲アイランドと同様にその被害程度は大きく、ここでは、岸壁そのものの被害は軽微であるが、液状化による地盤の陥没・沈下が激しく2.0m以上も沈下している箇所がかなり見られたと報告されている。

本岸壁の地盤に作用したと想定される法線直角方向加速度は、図-2によれば550Galと極めて大きい。この値をそのまま現行の物部・岡部の土圧式に適用しても計算不能となる。

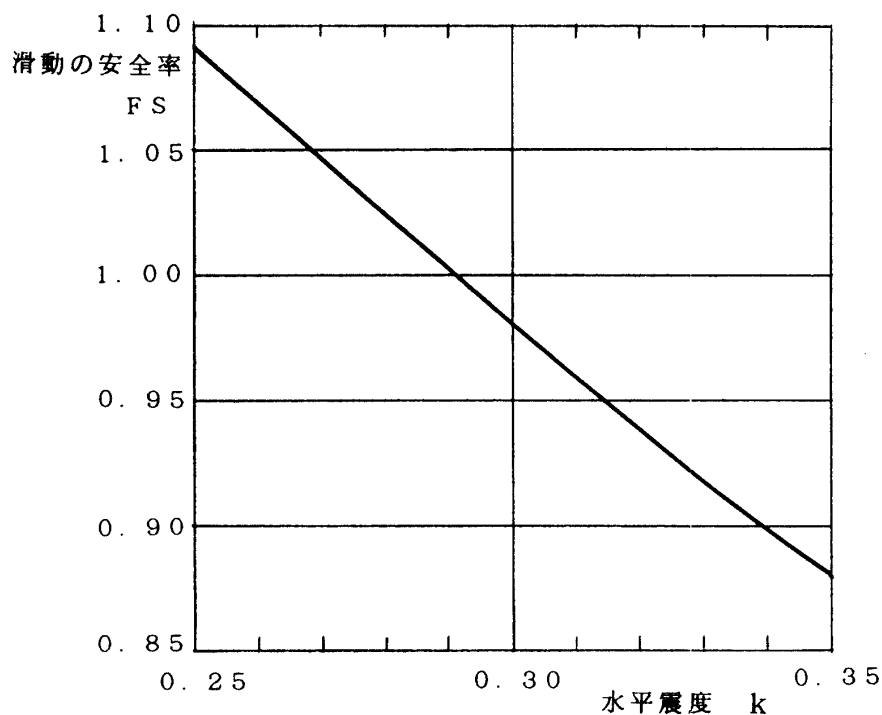
図-6 ポートアイランド岸壁における水平震度と滑動の安全率

そこで、被災報告から、ここでの岸壁背後の地盤の陥没量が3.0mであるとして、そのときの破壊震度を求めることにした。図-6がその計算結果であるが、破壊震度は0.29であることが分かる。上述の式(1)に $\alpha = 550\text{Gal}$ と置くと、作用震度は $k_s = 0.275$ を得る。これら両者の値はほぼ等しいといえるが、そのことは、野田・上部等の重力式岸壁に作用する作用震度の関係式の有用性について、ここでも確認することができたといえよう。

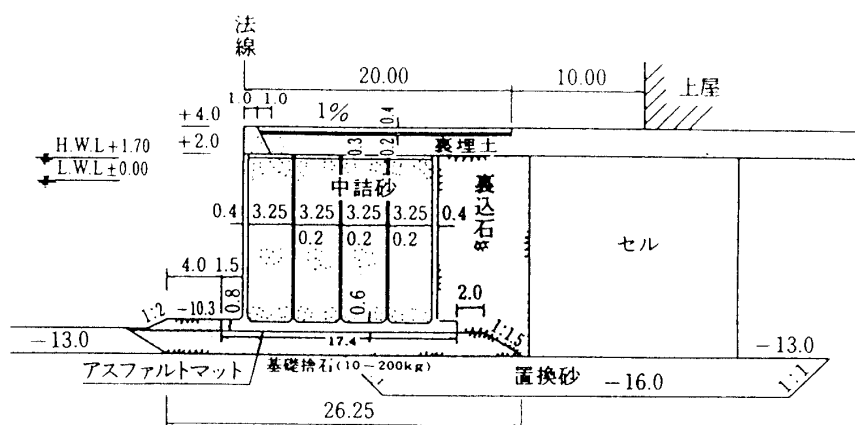
圖-7 摩耶埠頭耐震強化岸壁標準断面圖²⁾

摩耶埠頭耐震強化岸壁(図-7)は昭和42(1967)年に完成した。本岸壁はその第一突堤の西側バースの先端部にある。耐震岸壁として改良された岸壁で、設計震度は0.25あり、他の岸壁に較べて極めて大きい値である。今回の地震で殆ど被害を受けなかったことから、広く知られることとなった。この岸壁は標準断面図にあるように、岸壁の背後に直径15.5mの直線鋼矢板によるセル式構造物がある。また、ケーソン本体の底盤と捨石マウンドの間にアスファルトマットが敷設されているが、これは最近ではほとんど用いられなくなったが、滑り抵抗を増すためのものである。ここでの検討事項は、まず、当初設計において、岸壁背後のセル構造物が岸壁の安定に与える影響と、アスファルトマットの滑り抵抗の効用とについて、いかに考慮していたかを確認することにある。過去において、アスファルトマットが敷設されている場合の摩擦係数 μ を0.8に採るのもよい⁵⁾とされたことがあった。それゆえ、ここでは、アスファルトマットの摩擦係数を0.6と0.8の両方について検討することにしたが、表-2がその結果である。これによると、岸壁背後にあるセル構造物を考慮した設計になっていることと、そして、アスファルトマット使用による摩擦係数の増加を行っていないことが分かる。一方、今回の地震について図-2に示されている本岸壁の法線直角方向の最大加速度310Galを用いた計算結果が表-3であるが、これによればアスファルトマット使用による摩擦係数の増加を考慮したように見える。しかし、上述の野田・上部等の重力式岸壁に作用する作用震度を算定すると $k_0=0.227$ を得るので、当初の設計計算結果などを考慮すると、本岸壁はアスファルトマットの効用を期待しなくても、今回の地震に対して十分安全であったといえることができる。
