汚損および湿潤による電気絶縁度に関する基礎的研究

A Fundamental Study on the Degree of Electric Insulation depending on Stain and Wet

Kazuaki HOUSEN, Hiromu OKAMOTO
Toshinari FUJIWARA

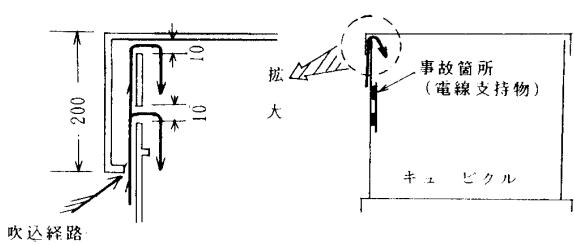
第1図

(1) 風雨が吹き込み地絡事故

屋上に設置されていたキュービクルの天井部とベースに自然換気の為開けられていた換気孔（直径10mm）より、激しい風雨のため雨水が吹き込み、室内の湿度も平常より高くなり、じんあいで汚損されていた電線支持物の表面が湿潤し劣化の進行により絶縁破壊に至ったものと推定されている。¹⁾

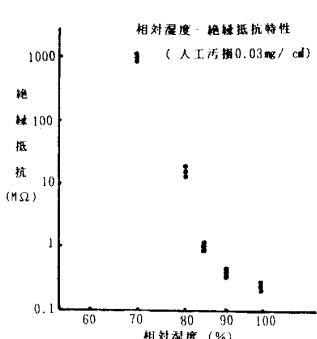
第8図

例えば、試料表面を0.03mg/cm²に人工汚損を行い湿度と絶縁抵抗との関係を第8図に示す。

湿度が70%RHにおいては、1000MΩ程度が加湿されに従い絶縁抵抗は、90%RH付近においては0.1MΩ程度まで低下している。

これらは、人工汚損を軽汚損程度に行った塩分が潮解して絶縁抵抗の低下に起因しているものと考えられる。
