東北地方太平洋沖地震による橋梁の津波被害

Summary of the Field Survey on the damage of bridges in the 2011 off the Pacific Coast of Tohoku Earthquake

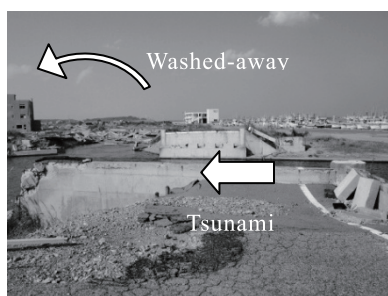
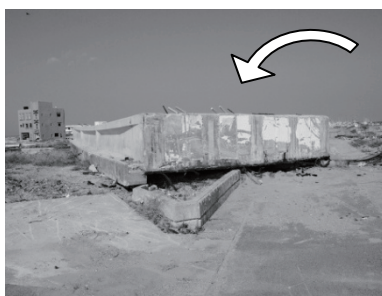
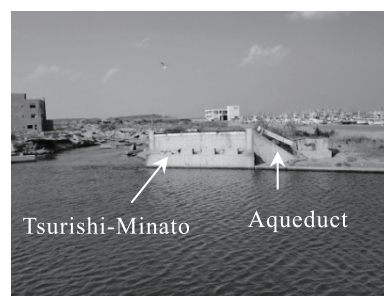
Photo 1 Tsurishi-Minato Bridge

Tsurishi-minato 橋である．この橋梁は港のすぐ横に位置している単純スパンの PC 橋である．被害としては，津波力により上部構造が浮き上がりながら回転し，流出したものを推測される．また下部構造については，多少の損傷は認められるが際だって大きな損傷は確認できない．また橋梁下流側に位置していたライフライン橋（水管橋と思われる）も同様に上部構造が流出した．

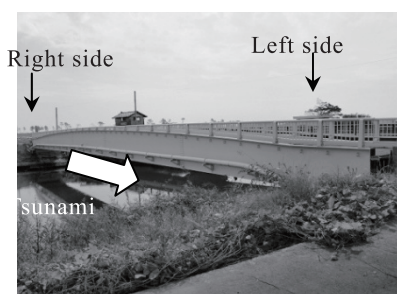
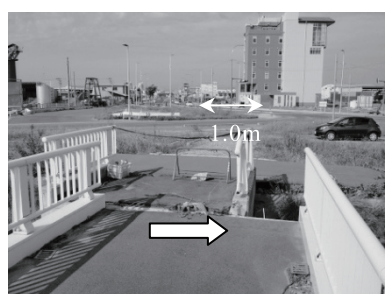
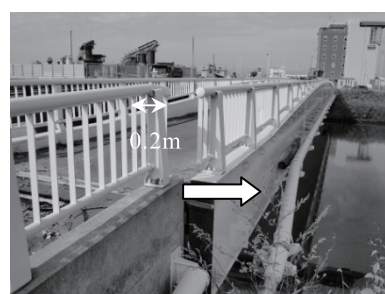
Photo 2 Ainokama Bridge

Photo 2 に Ainokama 橋を，Photo 3 に Yuriage 橋を示す．これらの橋は共に海岸線に比較的近い位置に架橋された橋梁であり津波の影響を受けた．しかしながら，上部構造の流出は免れた橋梁である．特に Ainokama 橋は，上部構造が 0.2m から 1.0m 程度移動する被害を受けている．この付近の橋梁被害は，上部構造が流出するか，また流出しないかの二種類の被害形態が多いことを確認しているが，このように桁がずれた橋梁の被害は比較的少ない．すなわち特徴的な被害であることが判る．なお Yuriage 橋は規模が大きな橋梁であり，津波は橋梁上部構造を越流していない．しかしながら桁端部（C）にひび割れ被害が認められた．

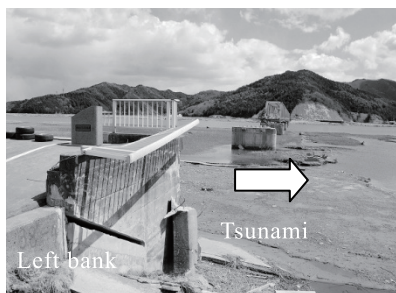
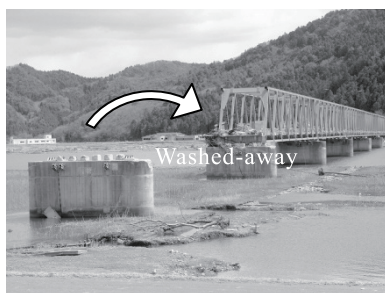
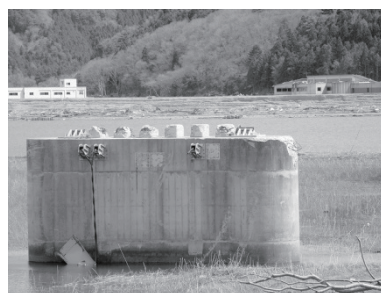
Photo 4 Shin-kitagami Bridge

次に，Table2 に示す No.4～9 の橋梁の被害を述べる．Photo 4 は Shin-kitagami 橋，Photo 5 は Utatsu 橋，Photo 6 は Koizumi 橋の被害の様子を示す．これらの橋は Utatsu 橋のみ海岸線付近であり，Koizumi 橋は若干ではあるが少し海岸線よりも内陸部，また Shin-kitagami 橋は内陸部に位置しており，橋梁の架橋位置より海や海岸線を望むことはできない．この Shin-kitagami 橋は，

大川小学校のすぐ横に位置している。Shin-kitagami 橋は、トラス形式の上部構造であり左岸側の 2 スパンのみが流出した。またこの橋梁には耐震対策として落橋防止装置が設置されていたが、津波による桁の流出は阻止できなかった。すなわち、津波作用力は想定外地震で機能するはずで

あった落橋防止装置の性能を超過するようなレベルであると考えられるべきだ。

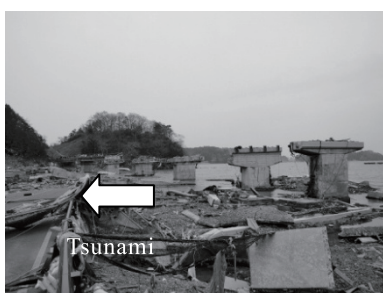
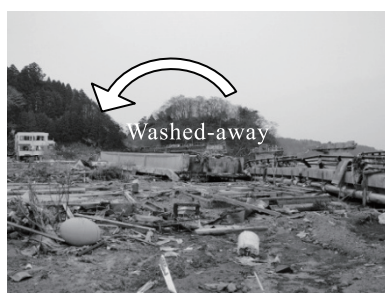
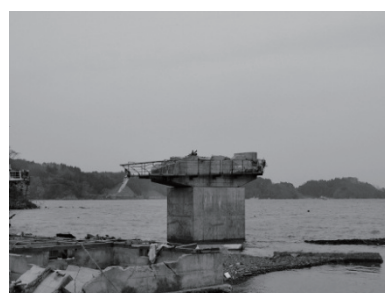
Photo 5 Utatsu Bridge

Photo 5 に示す Utatsu 橋は海岸付近に位置しており，橋梁の下側は港である．この橋では多くの上部構造が流出している．現地の被害状況より，津波により上部構造が浮き上がり，を伴いながら回転し流出したものと考えられる．また下部構造は耐震補強が行われていたが，1 つの橋脚のみ柱部に被害が認められた．

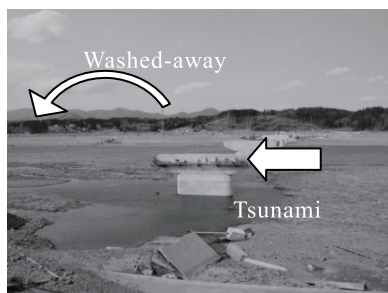
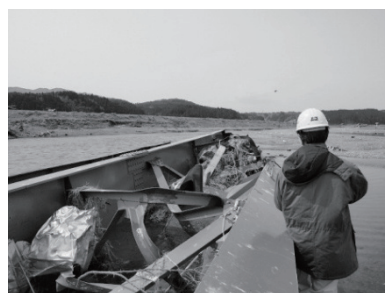
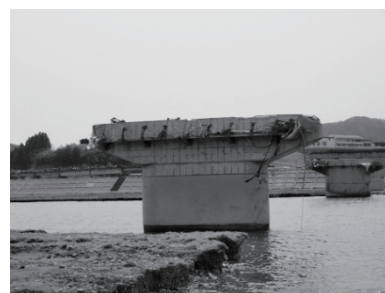
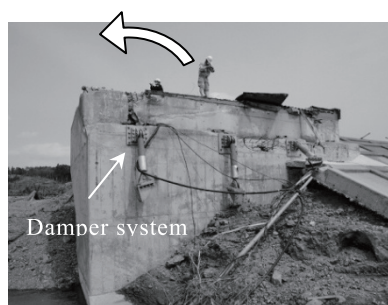
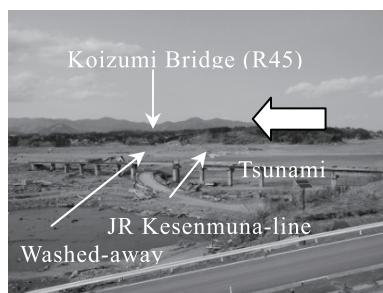
Photo 6 Koizumi Bridge

Photo 6 に示す Koizumi 橋は，Utatsu 橋と同様に耐震補強が行われていた橋梁であるが，上部構造がすべて流出した．この橋は鋼製であり，流出した上部構造を確認すると，橋桁部のメタル部と床版の鉄筋コンクリートが分離するような被害となった．これは，桁が流出した際，津波に巻き込まれた上部構造が津波流体の中で攪拌される様な状況になり，その結果として，これらが分離に至った被害であると考えられる．

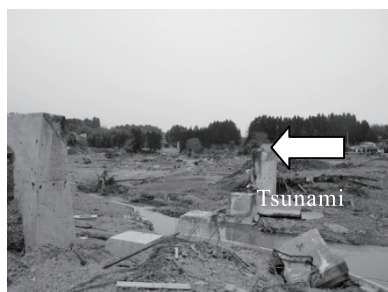
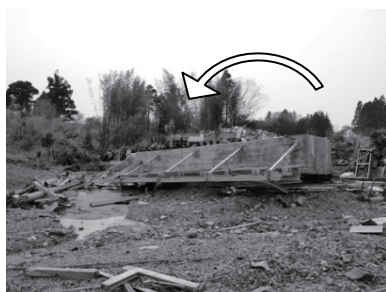
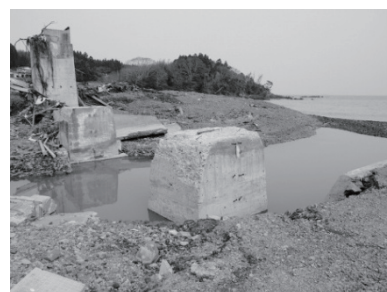
Photo 7 JR-line Bridge (Kesennuma-line)

は、気仙沼線である。鉄道橋はこれ以外に多くの被害を受けているが、ほぼ同様な被害形式であった。鉄道橋の場合、橋脚の損傷や

上部構造の流出、また盛土部の流出が多い。橋脚の損傷が道路橋に比較し多いことは、現地の損傷から判断する限り建設年度が古いものが多いことが影響していると考えられる。

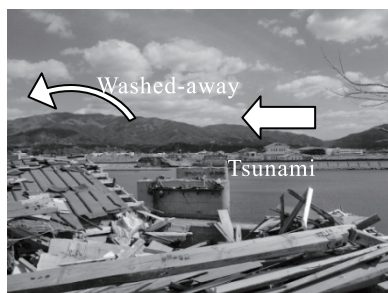
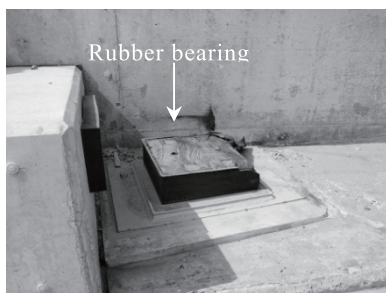
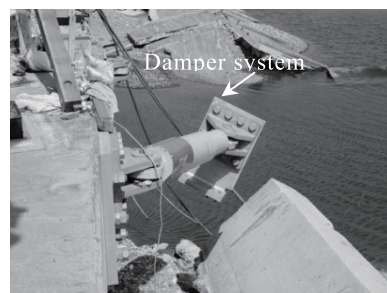
Photo 8 Kesen Bridge

Photo 8 に示す Kesen 橋と、Photo 9 に示す Numata 橋は共に陸前高田市に位置する橋梁であり、耐震補強が行われていた橋梁である。上部構造は PC と鋼製で異なる形式であるが、上部構造がすべて流出する被害は同じである。Kesen 橋は Koizumi 橋と同様な損傷形態、また Numata 橋は Utatsu 橋と同様な損傷形態であった。
