大楽寺（富山県新湊市）の建築

The Historic Architectures of Dairakuji-Temple in Shinminato-City, Toyama Prefecture

The Dairakuji-Temple in Sinminato-City, Toyama Pref. has four historic architectures, Hondo (main hall), Kuri (priest quarters), Sanmon (main gate) and Syoro (bell tower). These buildings were built from the second year to the sixteenth year of Meiji period (1869 ~1883). In particular, we pay attention to why the Hondo has the appearance of the storehouse style without taking the tradisional style of the Buddhist architecture. The main hall which has the storehouse style is existed scarcely in Japan now.

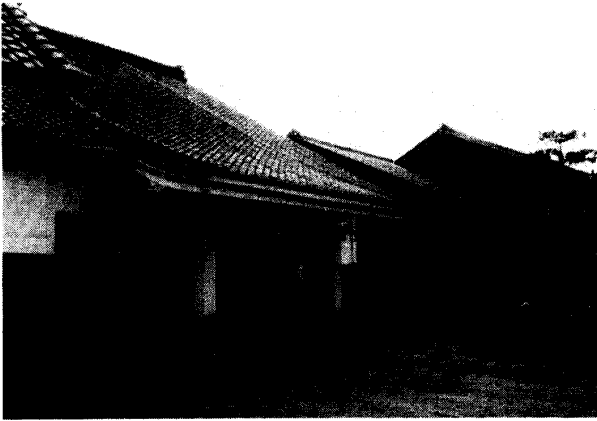
写真-1 本堂・庫裏外観

本堂は桁行7間、梁間11間、切妻造、棧瓦葺、平入りの建築で、正面に3間幅の向拝がつく。外壁、軒回り、妻部などの外回りをすべて土壁で塗籠めた土蔵造である。ただし、妻面は現在、表面に金属板を張っている。

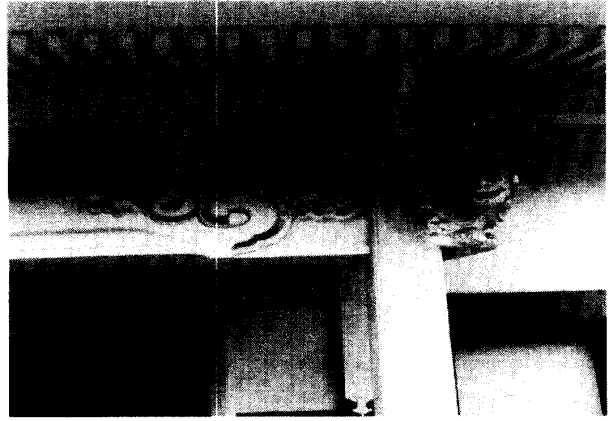
写真-2 本堂向拝の木鼻

ただし、正面につく向拝は本堂より10年ほど遅れて、明治22年7月につくられたことが向拝の棟札からわかる⁽¹⁵⁾(驥-8)。明治11年の図の向拝は幅2間半であるが、現状は3間あり、この時に2間半から3間に改められたと考えられる。向拝柱は漆喰塗、木鼻の獅子頭は漆喰彫刻で(驥-2)、組物は連三ツ斗である。世話人5名のうち、紺谷藤治郎、摺治(曲)六三郎、真ノ(野)徳八郎らは本堂の再建の世話人でもあった。また、大工頭(鰻)梁は三日曾根村の松田傳右衛門とあるが、本堂を手掛けた長田傳右衛門の誤りかも知れない⁽¹⁶⁾。この棟札には壁職の斎藤四良右衛門、中野久平(前町)、蔵田佐七(今井)、林外治良(訃)の名前もみられる。

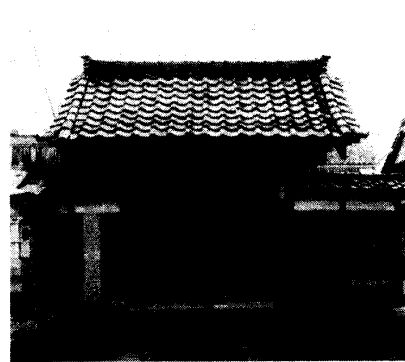
写真-5 山門外観

大楽寺の正門で、北辺の参道を入った正面にある。棧瓦葺の薬医門で、西側に2間、東側に3間の

袖塀が続き、西側の門脇1間に片引きの潜戸がつく。主柱間はほぼ1間半(2.65m)で、主柱と控柱間は約5尺(1.45m)である。

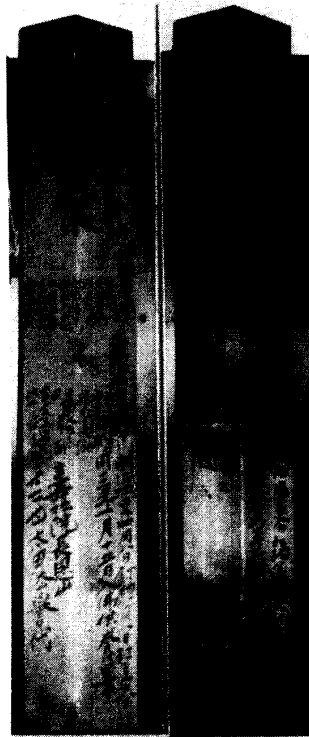
(表) (裏)
写真-7 本堂棟札

本堂の棟札(驥-7)によると、明治11年4月8日に新初があり、同年8月8日から18日に柱立、そして翌12年1月15日に入仏供養が行われている⁽¹¹⁾。造営の世話人檀頭の藤井能三は、伏木の近代化に尽力した豪商である⁽¹²⁾。藤井家は大楽寺の壇家であり、当家の墓は今も大楽寺にある。彼は本堂の再建に際して、自分の持山から松の大材36本を寄贈している⁽¹³⁾。藤井以外の7名の世話人もそれぞれ当寺に関わる有力者とみられ、旅家権七は宮殿鏡板を、木林五(郎)右衛門は大前卓や虹梁・柱などをそれぞれ寄贈している⁽¹⁴⁾。また、大工頭(鰻)梁は三日曾根村の長田傳右衛門で、彼の下に奈良仁兵衛など7人の大工がかかわっていた。

(11) 本堂棟札 (尖頭型 総高193cm、上幅31.5cm 下幅26cm)
