# 瑞源寺本堂の屋根葺き材について

## 瑞源寺の研究

### The Roof Materials of The Main Hall of Zuigen-ji Temple A study of Zuigen-ji Temple

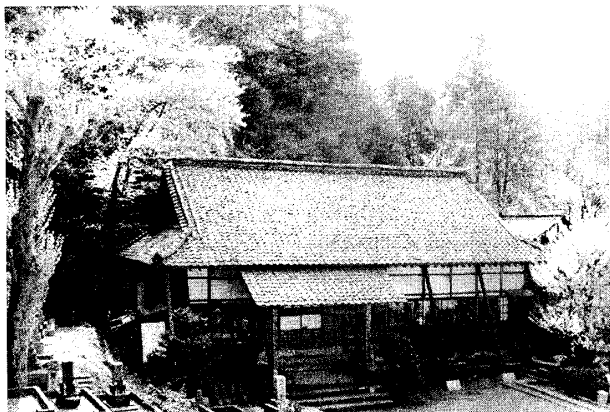
写真-1 正面外観

本堂は、正面8間半(15.91m)奥行5間(9.49m)の入母屋造越前赤棧瓦葺きの建物で、南東の前面に幅2間の向拝と、背後に半間の屋根を葺きおろす(写真-1,2)。内部は建物のほぼ中央に南から上間・室中・下間、その西側に8畳間・内陣・6畳間、その東側に入側と廊下を三列に配置する。そして最も南端に南北に7.5畳・6畳を配置する。床は7.5畳と廊下を板敷きとし、その他を畳敷きとし、天井をすべて棹縁天井とする。

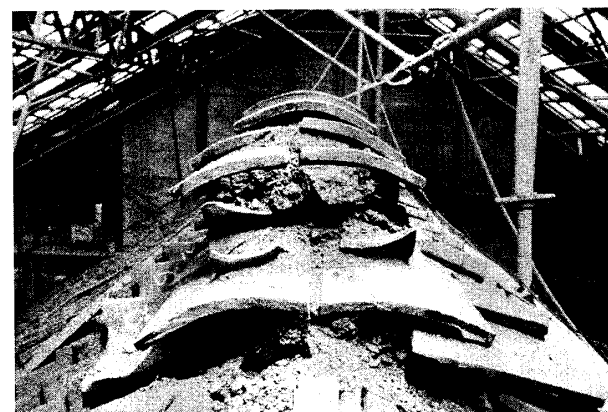
写真-7 棟積の断面

本堂は入母屋造棧瓦葺きの建物で、棟を葺棟、妻側に丸瓦を2本覆いとする。棟の南側約2mは棟積が崩れたものを仮に復旧してあり、鬼瓦が撤去され、その一部が軒下に保存される。また、それに続く南西妻の箕甲は全て瓦がなく、鉄板が応急的に当てられた雨仕舞がなされる。一方、北側では鬼瓦は外形をかるうじて保っているが、経の巻や笠板などが欠損あるいは一部破損する。葺棟は平瓦の上に直に軒唐草瓦(背面は鎌軒瓦)を置き、台熨斗瓦を載せ、その上に輪違い2段積み、割熨斗2枚と角棧伏間瓦を置く(写真-7)。瓦は荒壁土で伏せられ、化粧となる面戸や輪違いの間は漆喰でその上から押さえられる。妻の箕甲は箕甲瓦を1枚葺き、袖丸瓦を伏せる。袖丸瓦はそれぞれが袖の高さが異なるものでなく、数種類の大きさの瓦でもって葺きあげる。下地は葺き土で形を整え、面戸に漆喰を塗る。棧瓦は基本的に空葺きで、瓦棧に銅線止めとなる。北側妻の屋根の一部に勾配調整のため葺き土が所々敷かれる。軒先は正面と側面に軒唐草瓦を、背面は鎌軒瓦を用いる。
