敦賀の常宮神社の拝所・中門の建築調査報告

The Historical Buildings of Jyogu Shrin in Tsuruga City

This paper is a report of the building investigation about Haisyo and the Chumon Gate of Jyogu Shrine in Tsuruga-city, Fukui Pref. The Haisyo was removed the gate of Kehi-Shrine at 17th year of Syowa and reconstructed it for Haisyo building next year. The Haisyo of Jyogu Shrine is the lager than the other Haisyo of the other Shrine in the Wakasa-district. And its architectural quality is higher. The Chumon gate is the called Mukaikaramon style. We consider that this gate was built at the middle of Edo period.

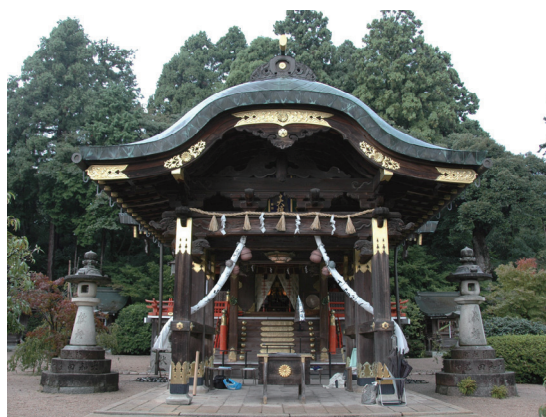
写真1 拝所

当社の拝所は正面1間(約3.33m)、側面2間(約3.34m)、唐破風屋根・銅板葺で、周囲は壁や建具などを設けず、四方吹き放しの建物である(写真1)。梁行方向は正面と背面に虹梁風の頭貫を通し、この上に台輪を回す。さらに、拳鼻付きの平三斗を2組並べて上方の虹梁を受け、その上に笄形付きの大瓶束をたてて化粧の地棟を受ける。中央の柱筋は下方が後平の冠木になり、中備は墓股とする。一方、

側面の桁行方向は、腰長押を回し、前後の柱間は頭貫下の内法に松や鶴（鷺？）の薄彫り彫刻を施す。そして、頭貫上の台輪に墓股のせ、これが桁を支えている。柱上の組物は出三斗である。柱外につく頭貫の木鼻は前方が猿の丸彫彫刻で、内側には頭貫を支える獅子頭の彫刻がはめ込まれている。背面の頭貫木鼻は標準的な線形であるが、動物の眼が彫り込まれ、一見彫刻風にみえる。天井は、前方1間が化粧垂木をそのままみせ、後方1間が格天井である。なお、柱の脚部と頭部に金具が巻かれ、桁の木口や破風にも飾り金具が施されていて、これらが木部の褐色を一層際立たせ、荘厳な色調を漂わせている。

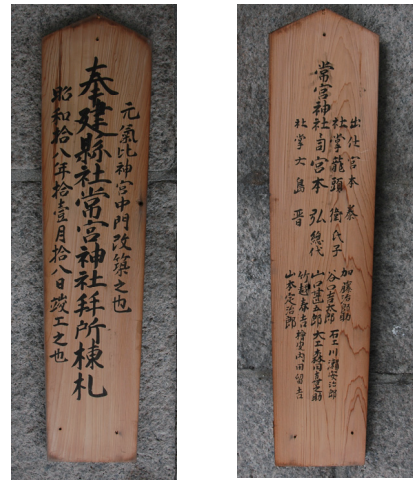
写真2 移築・再建を示す棟札

当社の拝所は、氣比神宮に勤務していた先代が昭和17年に氣比神宮から門を譲り受け、それを拝所として再建したと伝わっている。今回の調査でこの言い伝えを裏付ける棟札（写真2）が見つかった。棟札には「元氣比神宮中門改築之也」、「昭和拾八年拾壹月拾八日竣工之也」とあり、現拝所の前身建物が氣比神宮の中門であること、竣工は昭和18年11月18日であることなどが確認できた。

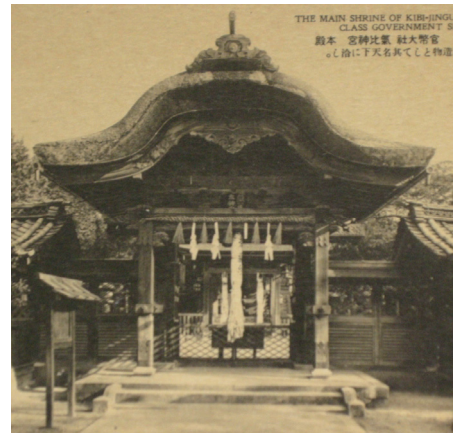
写真3 氣比神宮中門時の写真

写真3は氣比神宮中門の絵葉書である。この写真からは正面の様子しかわからないが、向唐門形式や正面柱につく獅子や猿の木鼻、中備の拳鼻付の組物、虹梁上の束や笈形など細部形式はほぼ現常宮神社拝所と同じである。ただし、屋根は桧皮葺とみられ、現拝所の銅板葺とは違っている。

（『重要文化財氣比神宮大鳥居保存修理報告書』掲載、図3）によれば、本殿の正面前方に四脚門形式の向唐門がみられる。唐破風屋根の妻面を正面に向け（向唐門）、正面柱間1間、側面2間の四脚門形式の門である。さらに、前者の図には中央柱間には地覆材も描かれていてここに扉がついていたことをうかがわせる。そしてこの建物の左右に続く回廊の屋根は縦線が描かれ瓦葺とみられるが、この門は本殿の屋根と同じ表現であり、桧皮葺あるいは柿葺とみられる。また、両側面前方の柱間には菱格子を思わせる表現がみられるが、現拝所の同じ位置に中敷居や柱面には杵子状の杵が付いていた痕跡（杵が当たっていた部分だけ風食がない）が認められ、以前は格子か連子窓のような柱間装置が付いていたこともわかる。これらのことは写真3の絵葉書からも確認できる。

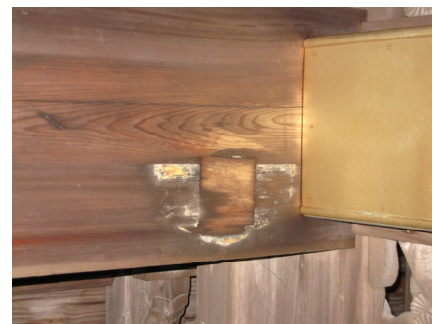
写真4 冠木に残る幣軸・藁座の痕跡

そして、常宮神社拝所の前身が門であったことは痕跡からも確認できる。すなわち、柱はすべて角柱であるが、主柱に相当する桁行中央列の2本は307×270mmの後平材で、柱上には門にみられる後平材の冠木が乗り、しかもこの冠木両端の下端には写真4にあるように、扉の幣軸を受けていた藁座の痕跡が認められる（幣軸穴は埋木されている）。また、屋根は移築時の桧皮葺から銅板葺に変わっているが、屋根形式などに大きな改変跡は認められない。これらのことから、この建物がもとは中央列に扉がつく、四脚門形式の向唐門であったことがわかる。

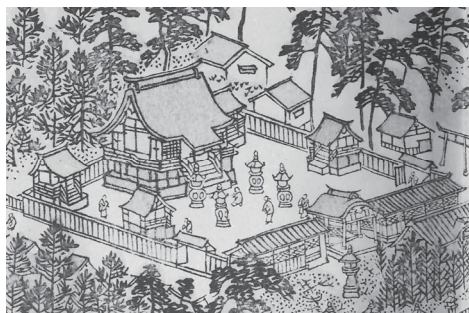
図2 「気比宮」
(『敦賀市史 史料編第二巻』表紙見返し掲載)

一方、真願寺所蔵「敦賀十勝」の中の「氣比宮」（『敦賀市史 史料編第二巻』表紙見返り掲載、図2）の図や氣比神宮の「境内古図」

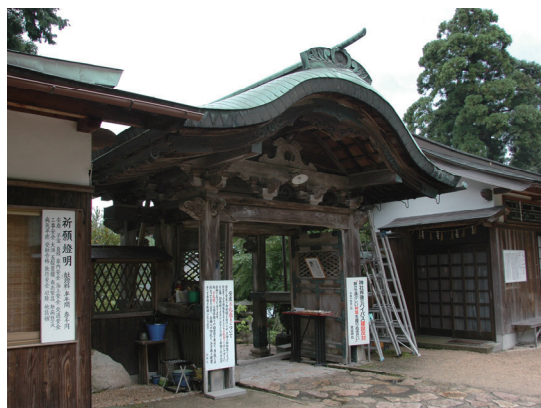
写真5 中門

常宮神社中門は、本殿・拝所の前方、一段低い位置にたつ。正面1間(3.14m)、側面2間(2.65m)、銅板葺で、四脚門形式の向唐門である(写真5)。中央の主柱2本は径280mmの丸柱、前後4本の控柱は220mm角の方柱で、いずれも礎石立。両側面は腰長押をつけ、柱天に頭貫・台輪を回し、その上に出三

斗を載せ、一軒疎垂木の軒を支える。正面と背面は頭貫・台輪の上に拳鼻付の平三斗を2組並べ、上方の虹梁を受け。虹梁上は臺股で化粧棟木を支持、中央の主柱筋は柱天に後平の冠木を渡し、虹梁上に大瓶束をたてて棟木を受けている。前後の頭貫木鼻は禅宗様線形とし、前面には柱内側に獅子頭の彫刻を腕木状に入れて頭貫を支えている。また後方1間は板天井、前方1間は化粧屋根裏天井とする。

なお、軸部の大きさに対して屋根がいくらか大きめであるが、これは当初、桧皮葺(もしくは柿葺)であったものを現況の銅板葺へ葺き替えた際に何らかの改変があったためとみることもできる。
