## 松文産業(株)旧女子寮「精華寮」の建築 (2) 宿舎棟の復元

### The Buildings of the Dormitory called `Seika Ryo` in the Matsubun Industry Co., Ltd. (2) The Old State of the Buildings for Lodgings

This article is a survey about the construction of the girls dormitory which Matsubun industry Co., Ltd. owns. This report considers the old state of three lodgings. Both of them had the corridor in the north side and 6 dormitory rooms in the south side, of the first floor, and the second floor together.

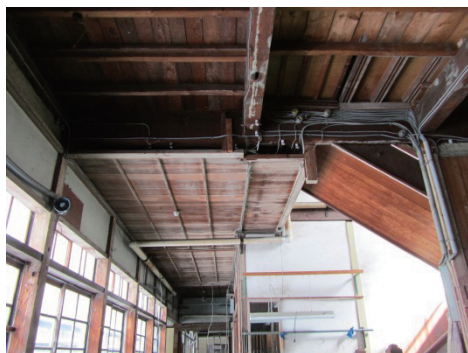
写真 01 階床梁に残る柱ホゾ穴  
と土壁の付着痕

これら大梁や小梁の下端には柱が刺さっていたホゾ穴や土壁の付着痕が規則的に残っていて、すべての大梁の下端には1間間隔に柱のホゾ穴がある。また、長手方向の桁行に関しては、北側1列目の小梁下端にやはり1間あるい半間間隔に柱のホゾ穴が並んでいる。したがって、以前は、大梁が架かる列と北側から1列目の小梁筋に1間間隔に柱がたっていたこと、そしてこれらの柱筋を基本として廊下や部屋割がなされていたことがわかる。寮室の旧状を留めている三号棟2階の構成も北側に1間幅の廊下を通し、それに沿って南側に床や押し入れを含めて3間×3間を単位とする寮室群を配されていて、この基本構成は一号棟、二号棟、三号棟いずれにおいても共通に踏襲されていることがわかる。

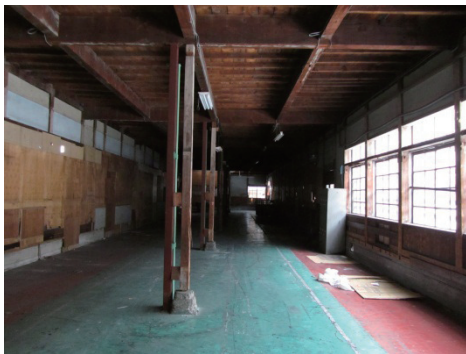
写真 03 階床梁に残る柱ホゾ穴と  
土壁の付着痕

次に、方3間が基準である寮室部の復元を試みる。方3間の室境に相当する2列の大梁とその間に通る北側一列目の小梁の下端の柱ホゾ穴の痕跡から、まず寮室部の周囲は原則として1間間隔に柱がたっていたことがわかる。そして桁行に通る3列の小梁にはいずれも大梁列から西へ半間入った位置に柱ホゾ穴が1か所ずつみられることから、寮室の境に奥行き半間のスペースがついていたこともわかる。したがって、寮室部の基準単位である方3間は梁間3間に桁行2間半のスペースと室境の梁間方向につく3間×0.5間のスペースに分けられるのである。このような構成は一号棟、二号棟、三号棟の1、2階のいずれの寮室にも共通している。そして、旧状を留める三号棟2階の寮室に照らし合わせると、3間×2.5間のスペースは15畳大の部屋であり、室境の3

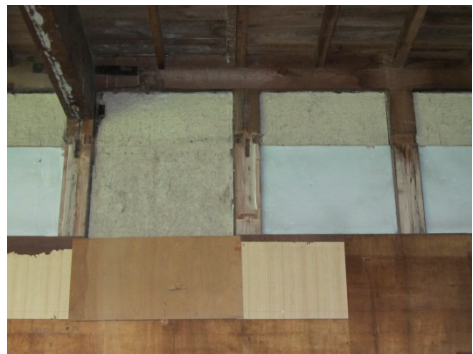
写真 04 柱に残る土壁の付着跡

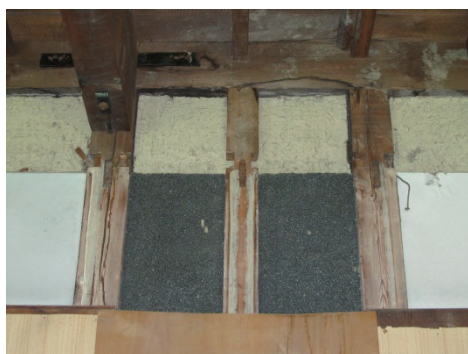
写真 05 柱に残る浅床の痕跡

一号棟、二号棟、三号棟の 1 階南側の柱列をみると、1 間幅の窓がつく柱間 2 つと中央に柱をたてる半間幅の柱間 2 つが規則的に並んでいる。このうち、半間幅の壁付きの柱間の中には中央に付柱がみられるものがある。これは三号棟 2 階の寮室にみられたものと同じような奥行が 1 尺 5 寸程度の浅床がついていた跡で、それぞれの棟で 3 か所みられ、しかも 2 寮室分の 6 間間隔についている。したがって、一号棟、二号棟、三号棟の 1 階寮室でも三号棟 2 階と同じように隣室同士で半間を 2 つ割にした奥行の浅い床が南側の窓際についていたことがわかる。押入れについては確認できないが、この床の付き方からみて押入れの付き方も同様であったと推察することができよう。

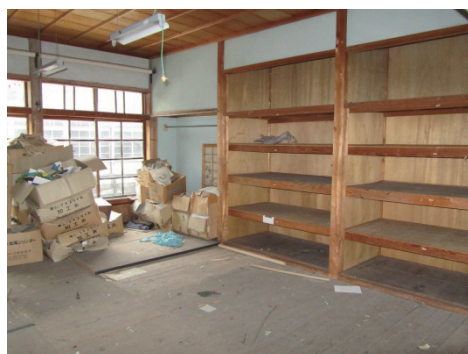
写真 06 三号棟 2 階の床と押入れ

三号棟 2 階の寮室をみると、どの部屋も床と 3 つの押入れがついている。床は必ず南寄りの 1 間すなわち窓側にあり、奥行が 1 尺 5 寸程度の浅床である。これは隣り合う部屋同士で半間を 2 つ割にして設けているためである。一方、押入れはいずれも幅 1 間、奥行半間で、引き違いの板戸が残っている例もある。押入れがつく位置は部屋によって異なっているが、東西両端の部屋はそれぞれ東面と西面に 3 つ並んであり、それらのひとつ内側の部屋も東西を反転させれば同じ位置についている。つまり、6 室を東西 3 室ずつに分け、中央で折返せば、床と押入れの位置は規則的に配置されていることがわかる。

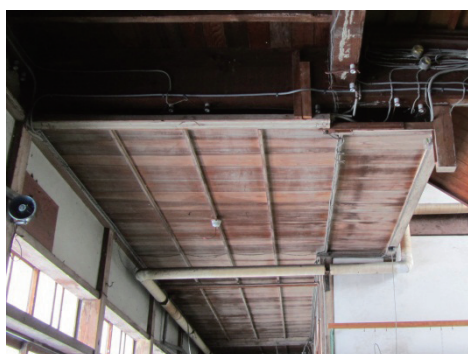
写真 07 棹縁天井

一号棟、二号棟、三号棟の東寄りの一面には元の廊下部分の棹縁天井が一部残っていることから各棟の1階廊下はそれぞれの2階にみられる棹縁天井であったこともわかる。また、一号棟の東寄りにみられる現事務室部分は古い柱が1間間隔に立ち、板床も旧状を踏襲しているとみてよい。さらに一号棟や三号棟では元の土台に根太彫の痕跡がみられる。これを計測したところ、現在のコンクリート床面から根太彫りの上端までが1尺3寸余（39cm）であり、旧板床の高さは1尺4、5寸程度であったことになる。この高さは現事務室の床高にもほぼ合致している。

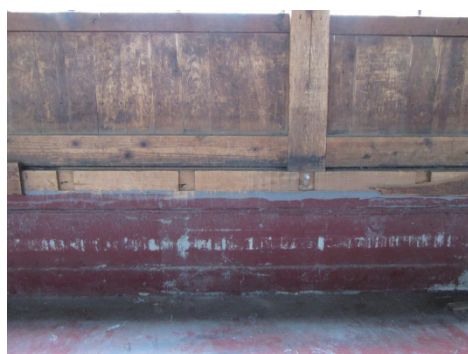
写真 08 土台に残る根太彫

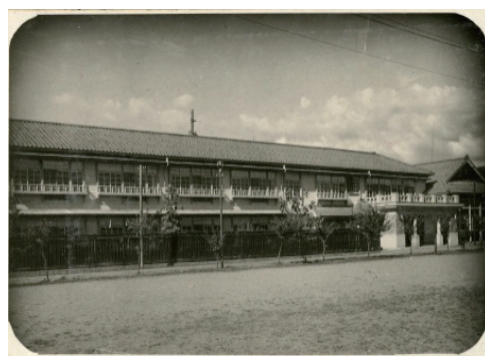
後述するように現在の入母屋造の玄関棟はなく、当初の玄関は一号棟の東端に石造の玄関ポーチが張り出していた

古写真 2 一号棟外観

こと、そして一号棟は講堂棟まで延びていたことがわかる。一号棟の外観は外壁の下見板張や窓の形式、その前につく手すりなどは現状も変わらない。

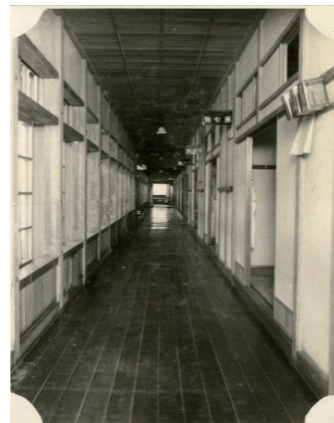
3 棟の宿舎棟の 1、2 階に共通してみられる北側廊下の様子である。桁行 27 間分を通した直線の長い廊下で、棹縁天井や床板、さらに寮室の出入り口の様子もうかがうことができる。廊下の奥に部屋があるようにみえる。廊下の先に部屋がつくのは一号棟 2 階だけであり、この奥の部屋は「ブツマ」と思われる。そうなれば、この写真は一号棟の 2 階廊下を西から東に向かって撮ったものであり、1 階の 1～6 号室に続いて 2 階の東端を「七号室」とすることとも矛盾しない。

古写真 3 廊下

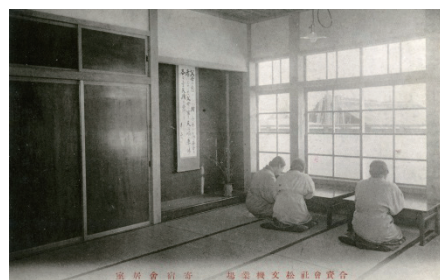
どの棟かは明らかでないが、窓から瓦屋根の建物がみえることから宿舎棟 2 階の寮室であることは疑いない。窓際に奥行の浅い床、手前に板戸立ての押入れがあり、その上には天袋がつく。床は畳敷、天井は棹縁天井である。

古写真 4 寮室

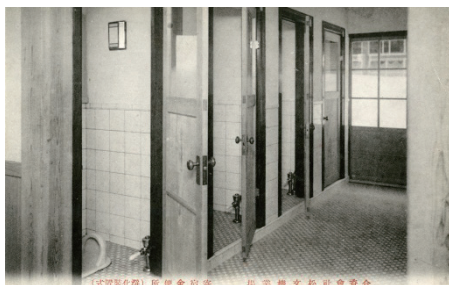
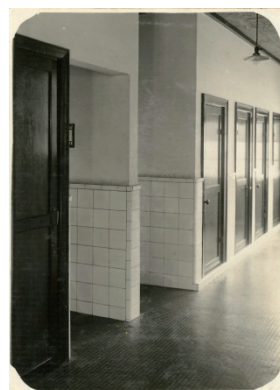
一号棟と二号棟の中ほどから北側の中庭に別棟で張り出す下屋部分に設置されていた便所の写真である。おそらく反対側も同じような女性用の便所であったとみられる。当時としては最新の水洗便所であった。床は小さいタイル貼り、腰には大きめのタイルが貼られ、壁は漆喰であろう。ただし、2 枚の写真には床タイルの貼り方や扉の腰板の高さなどに違いがみられ、同一の便所ではないことがわかる。ちなみに、寮内の便所は当時すでに水洗便所であった。

古写真 5 便所(1)

古写真 6 便所(2)

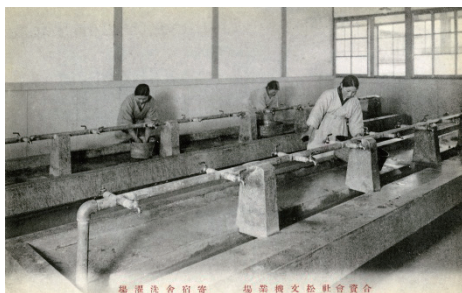
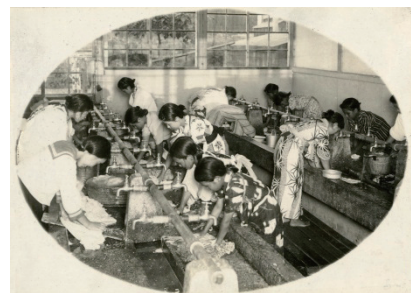
2枚の写真は洗い場の様子や周囲の室内の様子から同じ洗濯場と思われる。中央の出入り口とその両側の2間の窓があることから間口は5間、奥行は少なくとも4間あったことがわかる。この洗濯場があった場所は確定できないが、背後に樹木や庭らしき風景がうかがえるところから、宿舍棟に挟まれた中庭にあったことが考えられる。

古写真9 洗濯場(1)

古写真10 洗濯場(2)
