## 多賀谷左近三経石廟について

### A study of the Tagayasakon Stone Mausoleum

This is a study of the Tagayasakon Stone Mausoleum in the town of Kanazu. The mausoleum, of stone, was dismantled and its remaining building materials, most of which are damaged, are now in the custody of the municipal authorities. I investigated the building materials of the dismantled Tagayasakon mausoleum and tried to restore the stone building to the original state. The following is a summary of the report :

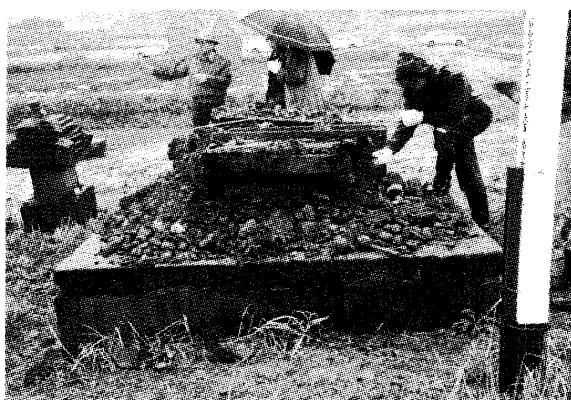
写真－2 基壇の解体工事中（金津町教育委員会提供）

石廟遺構とみられる五輪塔基壇の解体は、平成2年3月に行なわれた。工事写真によれば、その様子は以下のようである<sup>5)</sup>。基壇は二重となり、上部基壇は約1.5m四方の高さ約60cmとなり、周囲を板石で囲み、上面に厚十数cmの板石を敷き詰めていた。その内部は石廟の棟石部材とみられる破片などや砂利などが詰められていた。一方、下部基壇は約2m四方の高さ約45cmで、基壇の下方が地面に埋まっていた。下部基壇は周囲を柱型状の突起のある板石で上部基壇同様に囲み、上面に厚十数cmの板石を敷き詰めていた。内部の様子は工事写真がなく明らかではないが、現在残された部材遺構の量から考えて、上部基壇以上に多数の部材が内部に詰め込まれていたと考えられる（写真-2）。

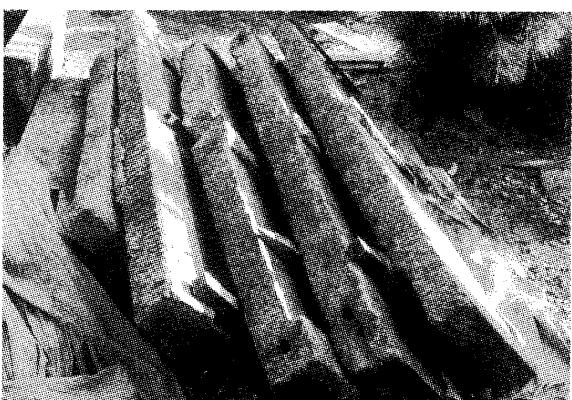
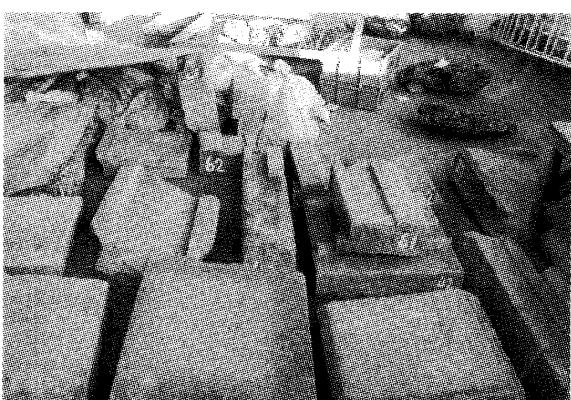
写真－3 石廟遺構

写真－4 石廟遺構

三経の石廟遺構と伝えられる部材は笏谷石製で、金津町教育委員会の調査によると130点を数える。これらの部材は、大きいものでは幅2m高さ0.5m厚0.17m余に達し、一人で移動できないものから、幅0.14m高さ0.21m厚0.07m余の片手で持てる小さな破片まで様々である。その多くの部材は、その端部の様子からみて、当初の完全な形を残しているものは非常に少なく、ほとんどが折損し、石廟の部材の一部分とみられるものばかりである（写真-3, 4）。遺構は、屋根の板石のように明らかに石廟の部材位置が想像されるものから、全くわからないものまで様々である。この他に三経の菩提寺である金津町柿原の専教寺に石仏の彫られた壁板とみられる部材が1ヶ所されている。

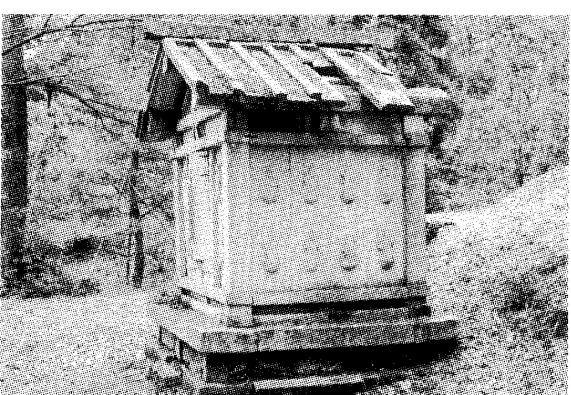
写真－6 第2類（春香院石廟）

構成の仕方から、柱と壁がそれぞれ別々の部材からなるものと、一体として造られるものがある。前者は石川県金沢市の野田山墓地内にある加賀藩の春香院石廟や富山県高岡市瑞龍寺の前田利長石廟のように壁石が縦に嵌め込まれるものと（写真－6）、福井県三国町の滝谷寺開山堂（元亀3年）のように横に嵌め込まれるものがある（写真－7）<sup>6)</sup>。前者でも内法長押より上の壁は一体ものとして造られ、横嵌めの壁となる。

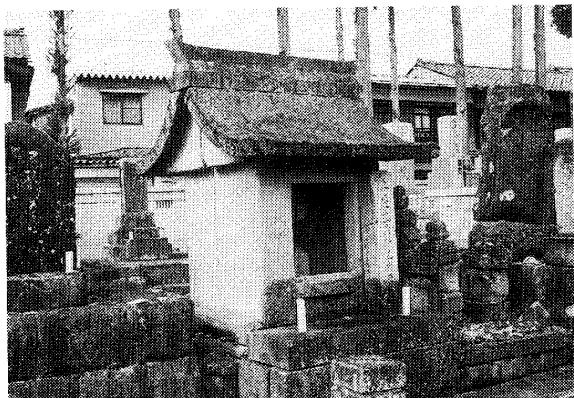
写真-9 第3類（土屋正明廟）

屋根石が1個あるいは数個からできていて、屋根瓦の表現は一切ないものである。福井県武生市の正覚寺吉松丸靈屋や同大野市の善導寺土屋正明石廟などで、その大きさが間口奥行共1.5m以下の小さな石廟である（写真－9）<sup>8)</sup>。
