雨水利用による被災地における生活用水不足の解決に向けた一考察 ～ 平成 28 年 熊本地震の被災地調査から ～*

笠井 利浩^{*1}, 近藤 晶^{*2}

A Study on the Solution of Lack of Living Water in Affected Areas by Using Rainwater - Report from the Disaster Area Survey of the 2016 Kumamoto Earthquake -

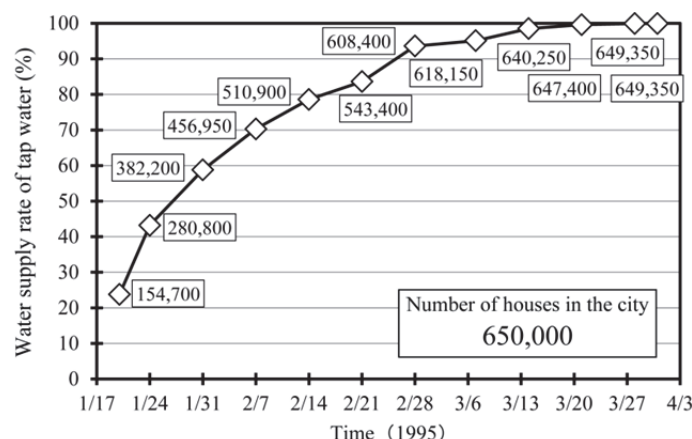
Fig. 3 Trends in restoration of tap water in Kobe City at the time of the Great Hanshin-Awaji Earthquake of 1995⁽⁵⁾

国内では過去に幾つもの巨大地震が発生してきたが、1995年に発生した兵庫県南部地震 (以下、阪神・淡路大震災) は、大都市に大きな被害をもたらした地震の典型例であり、建築基準法の改正や国内における防災意識の高まりにも大きな影響を与えた⁽⁴⁾。阪神・淡路大震災後の神戸市における上水道の通水率を、Fig. 3⁽⁵⁾に示す。地震発生後の断水から通水率が50%に達するのに約10日、ほぼ全戸に通水するのには約2ヶ月を要していることが分かる。この期間、断水が続く地域では使用時に多量の水を使用する水洗トイレが通常通りに使えず、仮設トイレ等を使用して用を足していたことが推測される。

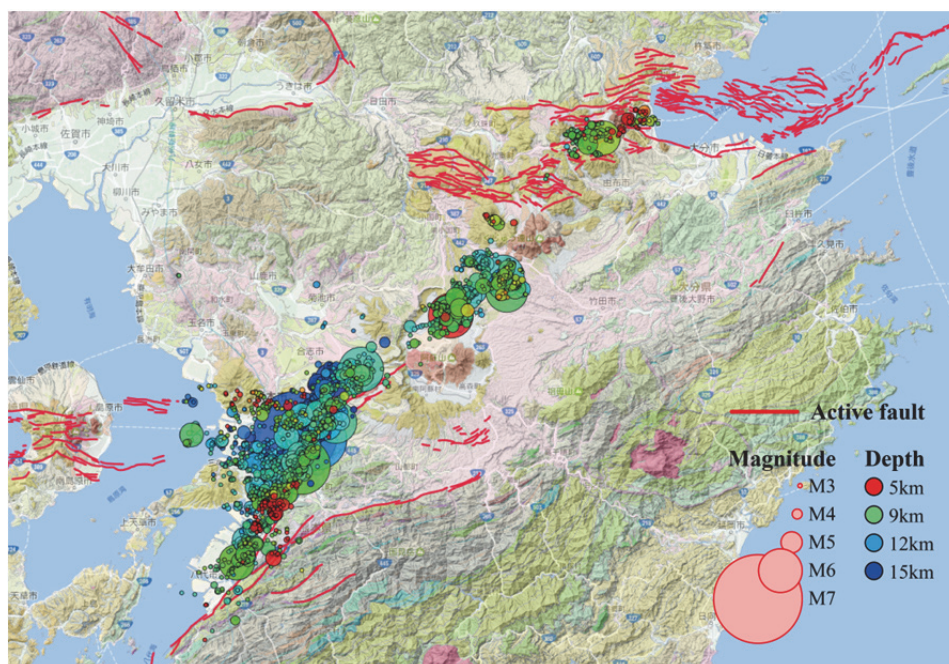
Fig. 4 The active faults of the Kyushu area and epicenters of the 2016 Kumamoto earthquake⁽³⁾

熊本地震で発生した、一連の熊本地方～阿蘇地方～大分県中部(別府)での震央分布と断層を、Fig. 4に示す。熊本地震の特徴は上述以外にもあり、隣接する断層帯が連動してさらに広い範囲で地震が起こる連動型地震を誘発している点が挙げられる。このようなケースは希であり、国内の近代観測史上初のケースとされている⁽⁶⁾。熊本地方の前震と本震による特に震度の高かった市町村は、前震(震度7: 益城町、震度6弱: 玉名市、西原村、宇城市、熊本市、嘉島町)、本震(震度7: 西原村、益城町、震度6強: 南阿蘇村、菊池市、宇土市、大津町、嘉島町、宇城市、合志市、熊本市、震度6弱: 阿蘇市、八代市、玉名市、菊陽町、御船町、美里町、山都町、氷川町、和水町、上天草市、天草市)であり、特に益城町の震度が大きかった事が分かる⁽⁶⁾。

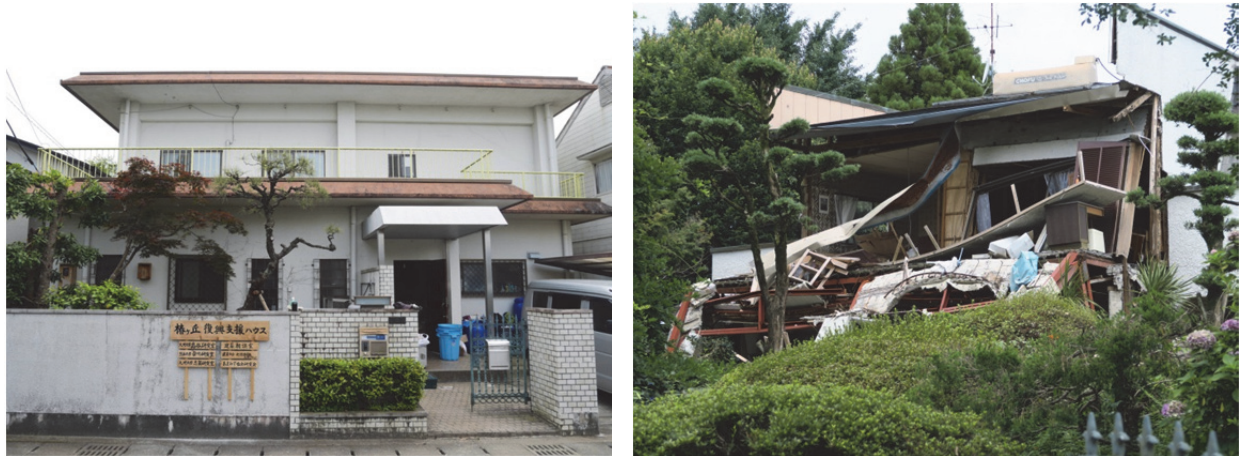
Fig. 6 Tsubakigaoka reconstruction support house and its surrounding streets after the earthquake

熊本市北区にある椿ヶ丘団地には、九州大学の島谷教授や福岡の女性建築士らが共同で設置した椿ヶ丘復興支援ハウス⁽⁷⁾（以下、支援ハウス）がある。ここでは、熊本市北区龍田で被災された地域の方々に寄り添いながら様々な支援を行っており、女性建築士による震災で傷んだ家屋の修復等に関する相談や地域の復興に取り組んでいる。このグループは他にも流域治水をベースとする雨水活用に関する団体（あまみず社会研究会⁽⁸⁾）活動も行っており、支援ハウス玄関横にも数多くの雨水タンクが置かれていた（Fig. 6左写真，家屋玄関右横）。今回の調査では、同行して頂いた角銅久美子氏（一級建築士）も支援ハウスの中心メンバーであるため、この施設での活動内容や近隣住宅の損壊状況について話を聞いた。なお、上述の雨水タンクは断水時の水源として雨水を利用する際に用いられたとのことであった。

熊本市内における地震の影響は、熊本城が街のシンボリックな存在であることからメディア等で損壊状況について取り上げられてきた。しかしながら、同市内には地域の地盤や断層との位置関係によって、特に家屋の損壊が激しい地域があった。椿ヶ丘団地はその一つであり、団地内にはFig. 6右の様にほぼ全壊状態の家屋も見られた。一方で、同団地内にも椿ヶ丘復興支援ハウスのように被害が少ない家屋もあった。この差は、家屋の構造と土地の造成方法（切土、盛土）によって大きく異なる事が分かった。

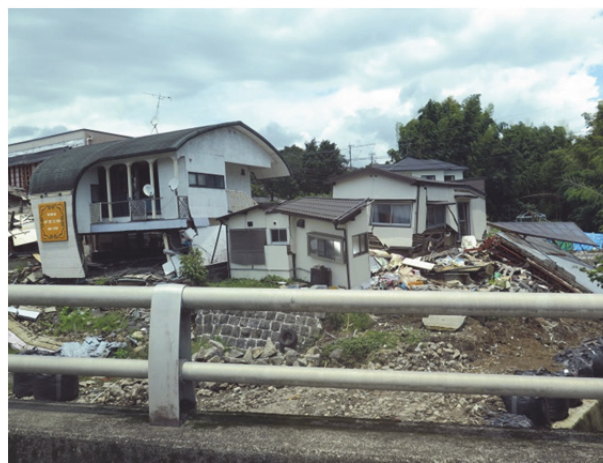
Fig. 8 Afflicted houses in Mashiki town after the earthquake

熊本地震で最も大きな揺れ（震度7）があり、大きな被害を受けて各メディアで頻繁に報道された熊本県上益城郡益城町に向かった。益城町内の家屋の多くは大きな被害を受けており（Fig. 8）、町内には瓦礫を載せたトラッ

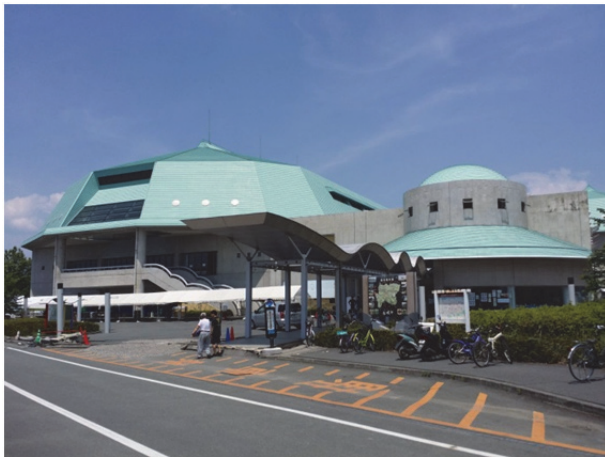
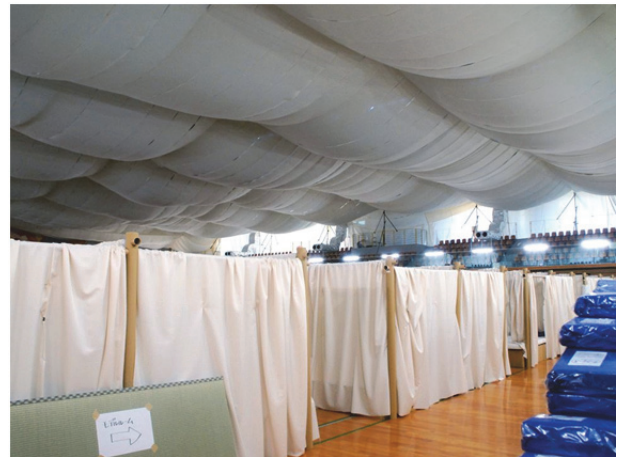
Fig. 9 Evacuation shelter: a general gymnasium in Mashiki town^(10,11)

クが往来するものの、被災時の状態がほぼそのまま残っていた。避難所における生活用水の聞き取り調査を行うため、テレビ等でも報道されていた町の中心的な避難施設である益城町総合体育館（Fig. 9^(10,11)）、最大避難者数：約1300名、訪問当時の避難者数：約850名）を訪問した。訪問当時、同体育館のメインアリーナには整然と避難者用のスペースが設置されており空調も行き届いていた。しかしながら被災直後は天井が崩落し、アリーナ全面に天井パネル等が散乱している状態であった。その後、熊本YMCAと社会奉仕団体ワイズメンズクラブが連携してボランティア約150名を集め、片付けと空調の効果を高める天幕（手縫）を設置していた⁽¹¹⁾。この施設の担当者によると、地震直後は避難所も相当大きな被害を受けて断水が続き、仮設トイレを70基配置して使っていたが、そのための水の確保に困っていたとの話があり、その状況は約1ヶ月半程続いたとのことであった。また、この断水によるトイレの問題は、比較的早い時期に外部からの支援が受けられる避難所よりも戸建住宅の方が深刻であり、益城町においては今後の建物の取り壊し等も考えて、地震発生から約2ヶ月半後の訪問当時においても上水給水が復旧していない家屋が数多く残っているとのことであった。このことから、メディア等に取り上げられにくい個人宅における水問題が潜在的に多く発生している可能性が推測される。

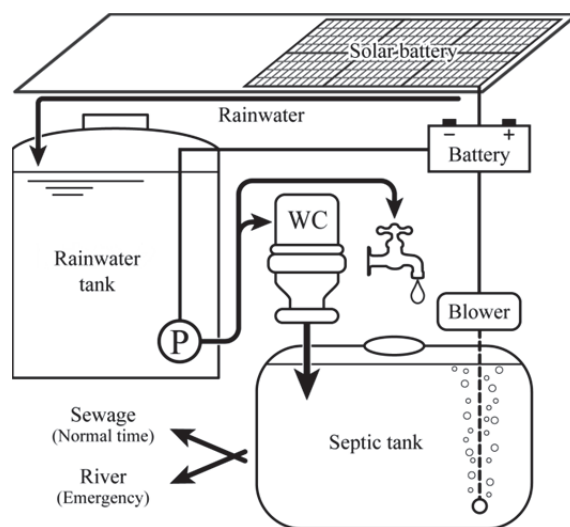
Fig. 11 Schematic diagram of rainwater use at evacuation centers^(13,14)

避難施設における生活用水給水用雨水活用システムの概念図を、Fig. 11^(13,14)に示す。地震等の被災時に大きな問題になる項目の一つにトイレに関する問題がある。避難生活において特にトイレが使用できない状況が続くと衛生面や健康面などに様々な悪影響を及ぼし、避難生活が長期化するほど大きな問題となる。従って、被災時の対策として給水、食料、日用品などの供給問題だけではなく、トイレ対策も重要な課題として検討する必要がある。このシステムは、学校の体育館等の屋根を利用して雨水を集水し、雨水貯留槽に貯水してトイレ洗浄用水や手洗いなどの雑用水を供給するものである。平常時におけるトイレ洗浄水は下水道の普及率から考えると下水道に流すのが一般的であるが、大規模な地震の際には上水道と共に下水道も損壊する恐れが高い。従って、本システムで洗浄用水を供給するトイレについては、浄化槽を使って汚水を浄化するものとし、平常時は下水道に、非常時は流れを切り替えて河川などに放流するようになっている。浄化槽に必要なエアレーション用ポンプと雨水送水用ポンプに必要な電力は、小規模な太陽光発電と蓄電池によって供給する。必要とする電力は限定的であり、太陽光発電－蓄電システムにかかる経費も比較的少なく抑えることができ、新たに本システムを導入する際の費用面での負担は少ない。

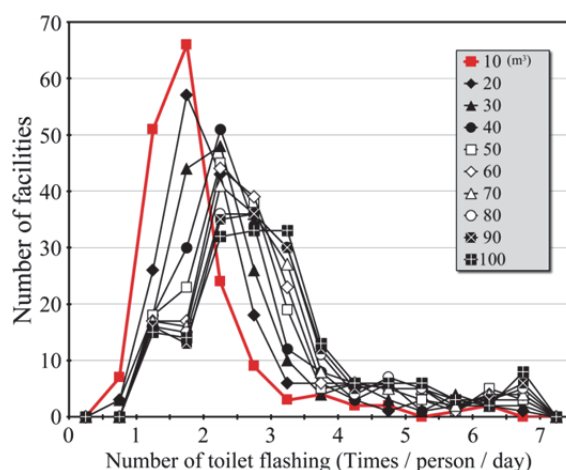
Fig. 12 Schematic diagram of rainwater use at evacuation centers⁽¹⁴⁾

避難所における雨水利用によるトイレ洗浄可能回数を、Fig. 12⁽¹⁴⁾に示す。この図は、福井市内の避難所の情報を基にシミュレーションによって求めた結果を表したものである。避難所の規模によって最適な貯水槽容量は変化するが、全体的な傾向から考えた場合、貯水槽容量が最も小さい10 m^3 の場合でも、多くの避難所で1日に1人当たり1回以上のトイレ洗浄が可能となることが分かる。この回数が多いか少ないかは考え方による。避難生活を考えると、小用時には洗浄せず、大用時のみ洗浄する等の工夫をすることで十分実用になると考えられる。雨水活用は単なる水道水などの貯水槽とは異なり、被災時においても降雨があれば貯留槽内の貯水量が増えるという特徴がある。従って、避難生活が長期に渡っても継続的に稼働させることができ、防災対策として有効な手段である。

今回行った熊本地震被災地調査の結果からも、被災時における生活用水確保の重要性が改めて分かった。特に安心して飲用できる水が少ないことから、あまり高度な清浄度が求められないトイレ洗浄用水等に飲用レベルの水を利用するのは、その消費量からも極めて効率が悪い。従って、本田技研工業体育館避難所の担当者からも聞くことができた、被災時の雨水利用についても今後は水資源の一つとして選択肢に入れるべきである。この事は、学校等の避難所における雨水利用によるトイレ洗浄可能回数に関するシミュレーション結果からも、明らかである。平成26年5月に「雨水の利用の推進に関する法律」が施行され、その中で“国は、国及び独立行政法人等が建築物を整備する場合における自らの雨水の利用のための施設の設置に関する目標を定め、地方公共団体及び地方独立行政法人は建築物を整備する場合における自らの雨水の利用のための施設の設置に関する目標を定め、及び公表するよう努めるものとする”と目標が掲げられている。今後、避難所となるような施設に雨水利用施設が普通に導入され、日常の水資源の確保と合わせて非常時の給水問題の解決に役立つことを願う。
