歩車分離式信号設置交差点における安全性の検証* —京都市西洞院通をケーススタディとして—

An On-the-spot Inspection in Safety of the Pedestrian-vehicle Separation Signal A Case of Nishinotoin-dori St., Kyoto City

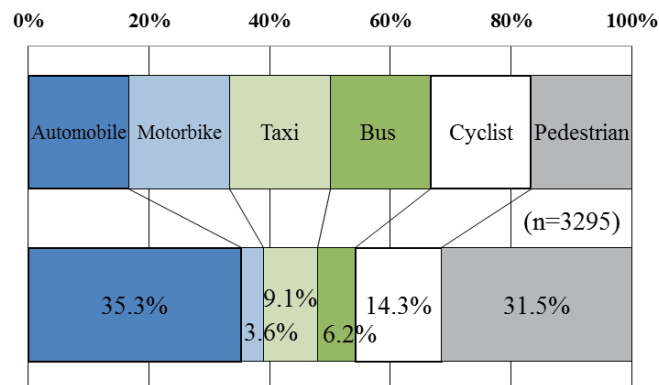
Fig.7 Traffic volume of the survey area

調査対象交差点における調査を実施した1時間の交通量を Fig.7 に示すと、全交通量は 3295 台・人であった。内訳は自動車（自家用車及び営業用乗用車・トラック）の交通量の割合が 35.3%（1163 台/h）と最も高く、次いで歩行者が 31.5%（1037 人/h）であり、自動車と歩行者の交通量の割合には大きな差が無いことが分かった。タクシーについても公共交通として位置付けた場合、タクシー及びバスを含めた公共交通の交通量の割合は 15.3%（504 台/h）であり、自転車の交通量の割合は 14.3%（471 台/h）、バイクは 3.6%（120 台/h）であった。よって、歩行者の割合が 31.5%、通行量にして 1037 人/h であるとともに、自動車や公共交通の交通量の割合が 50.6%、台数にして 1666 台/h であることから、警察庁が示している歩車分離式信号に関する指針⁽¹⁾の第4章第1項ウの基準により歩行者と自動車等の車両との安全性の向上を図るために歩車分離式信号が導入されたのではないかと考える。
