## 【研究論文】

# 丸岡城天守の掘立柱について

吉田純一\*1

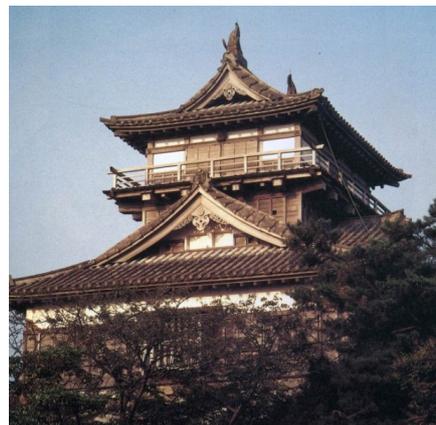
丸岡城天守1階の柱は、現在は天守台の地盤面に据えられた礎石の上にたつが、東西中央列の柱と入側境の柱は創建時から掘立柱であったことが指摘されている。これまでに掘立であったとの報告があるのは図1の①～⑩の柱である。昭和15～17年の修復工事報告書（以後、昭和17年報告書と呼ぶ）によると、東西中央列の①～⑤の柱はこの修理以前の昭和12年に掘立の根元部が切り取られ、切損部はコンクリートで補填されていた。この様子は写真1から確認できる。また、同報告書には天守台上面から2尺3寸～5寸下がって旧地盤面があり、その面に柱位置に対応して旧の礎石が残っていたことも記されている。つまり、1階東西中央列の①～⑤の柱は根元部の2尺3寸～5寸ほどが土中に埋まる掘立柱であったことになる。

図1 1階平面図（○印は掘立であった柱）

南入側境の⑥～⑧の3本の柱および北入側境の⑨・⑩の2本の柱については、昭和26年～30年に行われた再建修理工事の報告書<sup>(3)</sup>（以後、昭和30年報告書と呼ぶ）に「掘立柱は中央東西五本だけでなく、入側境南（西から二、三、四番目）、北（西から三、五番目）の柱下にも地盤下二尺三寸～二尺五寸の処に径一尺内外の礎石が埋没してあるのを発見した。大きい礎石ではないが、前記柱下にあたる処に必ず出たものであるから創建の時掘立柱は中央通りのみでなく、入側境もそのようであったと断定される」とある。つまり、これら入側境の5本の柱は、天守台地盤面から2尺3寸～5寸の深さに旧礎石が残っていたことからこれらも同様に掘立柱であったと判断されている。

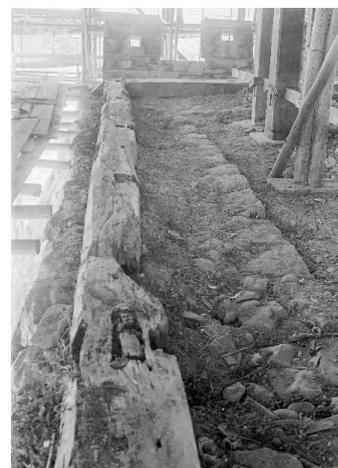
写真2 天守台上面の石列

昭和15年～17年の工事主任を務めた竹原吉助家には160余枚に及ぶ古写真が保管されていた<sup>(4)</sup>。写真2はその中の1枚で、奥方の狭間や窓の状態から左端が南面の石垣、右端上方が南入側境の柱列であることがわかる。注目されるのはこれらの間にある石列で、入側境筋に沿ってみられ、奥の方（西）で右に折れている。北側や東

側の様子は明らかでないが、北側、東側になかったとみるのは不自然であり、石列は天守台上面を回っていたと想定できる。また石の状態をみると、内側の方が面を造っていることからこの石列は掘り込まれた内側の周壁を固めていた土留めと考えられる。そして掘り込みの底面は報告書にいう礎石が見つかった旧地盤面とみなすことができ、その深さは2尺3寸～5寸程度と推察できる。この石列を石垣面の補強とみることもできる<sup>(5)</sup>が、それならば、中央列の柱や入側境の柱は掘り込み部を埋め戻した石垣上面に据えた礎石上にたてれば良いわけで、敢えて掘り込みの底面に礎石を据えてたてる必然性がない。
