【研究論文】

興善寺山門と丸岡城遺構

国京 克巳^{*1}

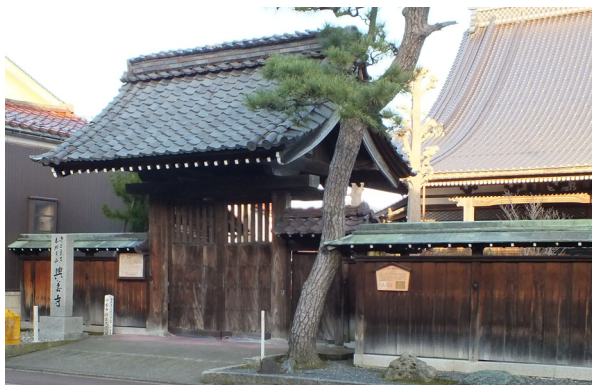
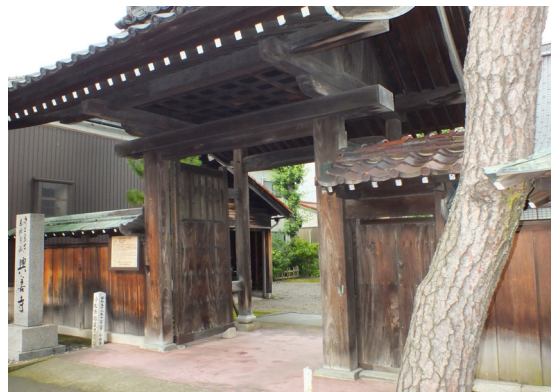
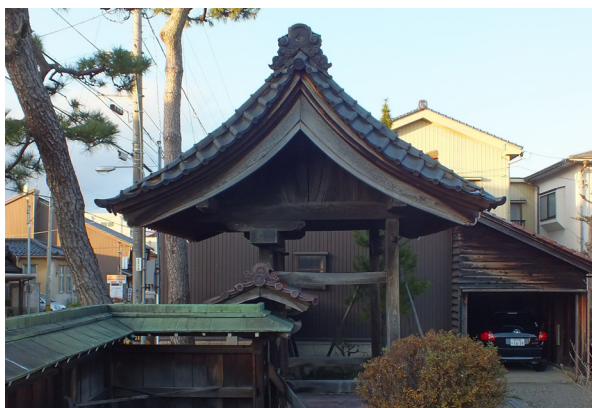
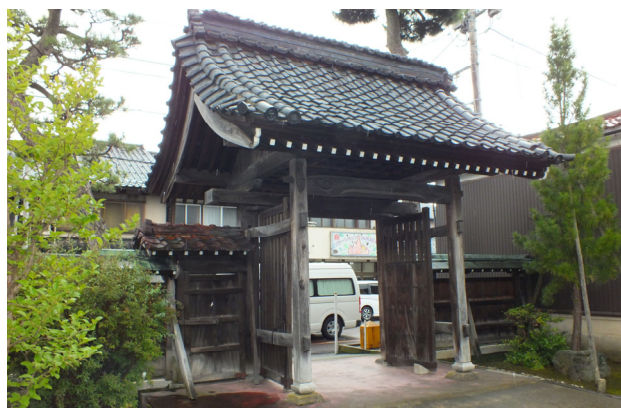
興善寺はJR小松駅北900m、県道101号（旧北国街道）の東側に位置する（図1）。敷地正面中央に西面して山門が建ち、その正面奥に本堂、その南に庫裏がある。山門は一間の切妻造棧瓦葺の薬医門で、その左右に脇塀をもつ（写1～4、図2～4）。薬医門は間口2.7m奥行き1.8m軒先で約3.5mの高さ、両開きの扉を入れる。右脇は潜り戸をもつ瓦葺塀と、やや高さを下げて手前へ、さらに右へ矩折れとなる銅板葺の木造塀からなる。左脇は右の銅板葺塀と同じ仕様の直線の塀である。銅板葺の塀は明らかに薬医門とは部材が新しく、近年に造られたものである。

写1 外観（南西より）

写2 外観（南西より）

写3 外観（南より）

写4 外観（南東より）

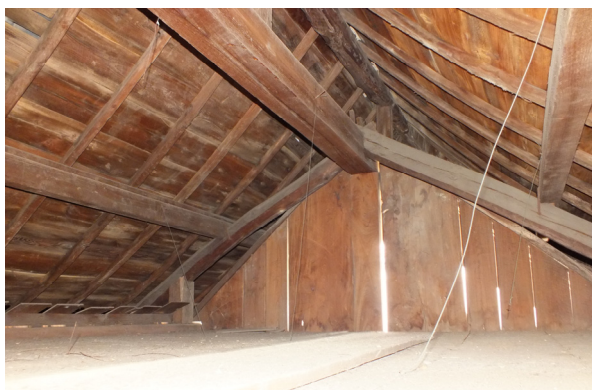
梁先端に出桁（幅 16.2cm×成 18.1cm）、控柱上に軒桁（幅 16.3cm×成 18.1cm）を置く。軒桁下部の控柱間に、袖切・絵様・眉欠・鯖尻・錫杖彫りのある虹梁（幅 14cm×成 25cm）を入れる。これら部材の樹種は桁を除きいずれもケヤキ材を使用する²⁾。男梁・出桁・軒桁で囲まれる部分を格天井とし、スギ板を張る。軒は軒出約 89cm、幅 6.1cm×成 5.4cm の化粧垂木を約 5 寸勾配に 29.2cm 間隔で配置する半繁垂木である。切妻屋根は約 7 寸勾配で、越前棧瓦葺とし、両端に鬼瓦を置き、棟に葺と瓦を張る棟積みをもうける。越前瓦の色は赤色系ではなく、紺青から銀鼠に近い色で、瓦はそれほど古いものではない³⁾。妻には箕甲を付けて掛瓦を葺き、丸瓦 2 列を置く。軒先瓦や軒先丸瓦は巴紋を使用し、鬼瓦には特別な紋はない。妻飾りは懸魚をもうけず破風板のみで、太瓶束に大斗・花肘木を載せた板張りとする。小屋組は男梁上に太瓶束を立てて化粧棟木を受け、出桁や軒桁上に立てた野束と化粧棟木に登り梁を架け渡し、その上に野母屋を置く。野垂木は化粧棟木上に置いた野棟木と野母屋に架け渡す簡単な構造である（写 5）。

写5 小屋組（南より）

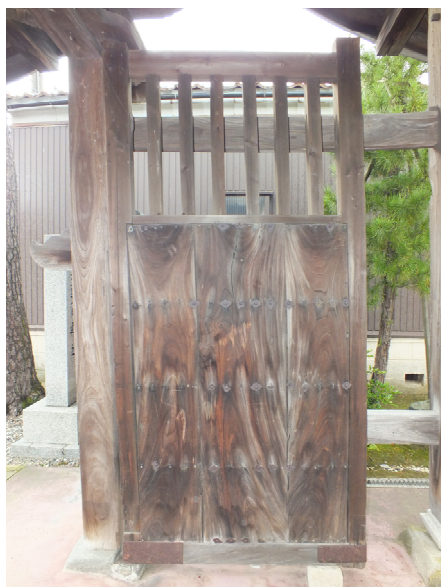
両開きの扉は縦格子の骨組表面に縦板を張り、その上部を透かした構造とする（写 6）。このような縦格子の骨組の扉は城郭の門によくみられる形式であるが、横板張りではなく縦板張りとなる。扉は軸吊りで、上部を本柱と楣に木の藁座を打ち付け、下部を本柱礎石に円形の穴を彫り込めて軸受けとする。扉吊り元の縦框（回転軸）の R 面は、藁座穴あるいは礎石の穴に入る軸受け部分にしかみられない。框・棧は針葉樹（ヒノキ系、下横框はケヤキ）、扉板はケヤキである。縦框は至る所に釘穴、欠き取り痕、貫通穴、埋木があり、改変されたことがわかる。門は左右の扉吊り元に門受け金具を新しく取り付け納められるが、召し合わせに古い門受け座がのこる。銕金物には下横框の両端に化粧箱金物、前述の門受け座、扉板の四葉座と鋳釘がある。四葉座は欠損が著しく、その欠損部の板には 2 回打たれた釘穴（四角と丸）が確認できる。扉表裏の上部で、縦框と横框の取り付けなどに多数の釘穴痕があり、銕金物が取り付けいていたことわかる。

写6 扉(左)表

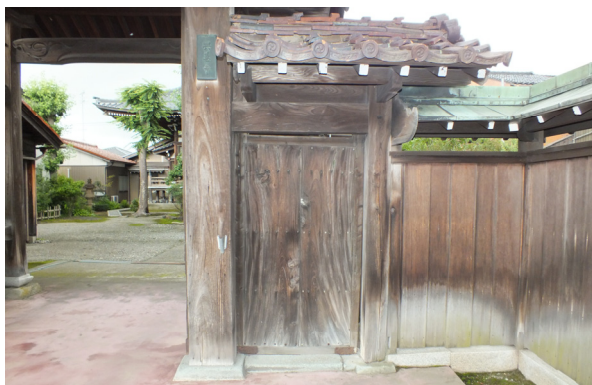
山門右脇の瓦葺塀は、本柱から 1.14m の位置に 15.5cm×13.8cm の柱を建て、片開きの潜り戸を入れる（写 7）。礎石と地覆石は笏谷石の切石で、礎石は幅 36cm 奥行 26cm、地覆石は幅 16cm である。いずれも本柱礎石と同時期のものとみられる。塀柱とその礎石の大きさをみると、礎石が大きく、元はもっと太い柱が立てられていたことも考えられる。屋根は柱に差した腕木と無目鴨居上の束に差された腕木で出桁を支え、垂木を載せる。屋根は越前赤瓦の棧瓦葺きで、門本体の瓦より時代が古い。軒先瓦や拝み瓦は巴紋を使用し、鬼瓦には特別な紋はない。棧瓦に瓦製造業者の刻印が 4 種類あり、その中の一つ「山に上の字」の刻印はあわら市滝の家上家のものであった⁴⁾。扉は門本体と同じ軸吊り形式となるが、縦格子の骨組形式ではない。扉と塀柱に打ち付けられた杵材は木材の風蝕が著しく、その他の部材は風蝕が少なく、多くの部材が新しいことがわかる。縦横框・横棧は針葉樹（ヒノキ系、下横框はケヤキ）、扉板はケヤキである。

写7 脇塀

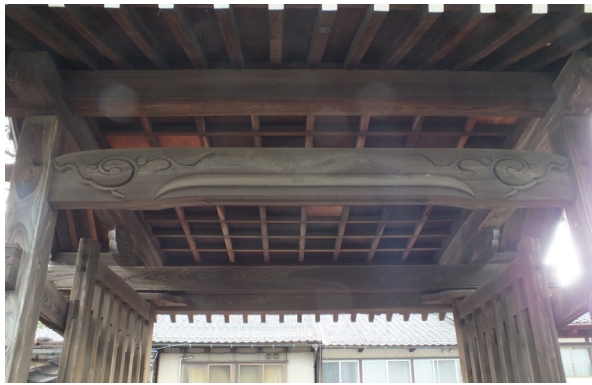
前述のように当山門に使用される部材は、明らかに新しい木材が多々みられる。それらは冠木や楣から上にある部材と、控柱、虹梁である。この新しい木材で作られた控柱や冠木には、古い本柱にみられるような小さな角面ではなく、大きな几帳面が施されている（写 8）。また、控柱の柱頭には明らかに粽があり、同柱下には礎盤が入れられる。女梁には絵様線形がなされ、一般的な薬医門には入れることのない虹梁が桁下の控柱間に入れられる（写 9）。これらの部材は寺院的な意匠で、火災後の伽藍復興で丸岡から移築された門を寺院化するために新しく付け加えられた部材や細部意匠とみられる。なお、冠木上の部材がすべて新しいということは、この部分の破損が著しくて再用に耐えなかったこと、あるいは小屋組が以前とは全面的に改造されていることが考えられる。

写9 控柱間の虹梁

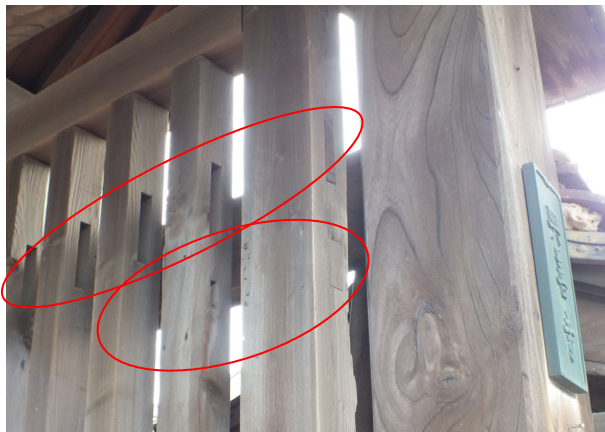
山門の古い部材には改造をおこなったことを示す痕跡がたくさんある。まず、本柱背面の礎石天端から 15cm 上付近の扉吊り元側には、埋木（4cm×6cm）とその周囲に釘穴が 6 本ある（写 10、11）。また、その痕跡より 181cm 上にも同様な痕跡がある。これらの埋木とほぼ同高さの柱正面にもやはり小さな埋木（1.5cm×5.5cm）がある（写 12）。これらは扉を柱に取り付けるための肘壺金物の柱側にあけられる肘金穴で、6 本の釘穴は肘金受座を止めた鉋釘穴である。この肘金痕と同高さの扉縦框には、肘壺金物の壺金に取り付けられていたことを示す縦框・縦棧を横に貫く穴や埋木、八双の取り付けいていた風蝕痕や釘穴がある（写真 13、14）。このことから扉は以前には肘壺で吊られていたことがわかり、礎石に彫られていた軸受け穴が当初からのものでないことと一致する。

写13 扉表詳細 (上部の丸印は格子貫穴、下部が壺金穴と鋌痕)

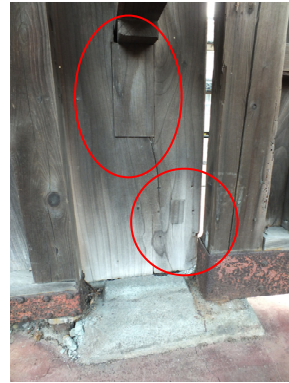
写10 本柱 (右) 裏の肘金と貫の埋木等

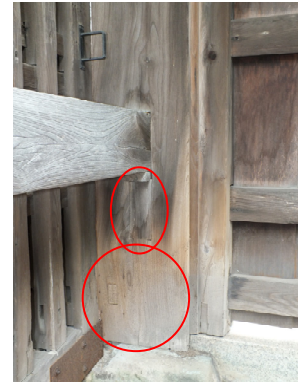
写11 本柱 (左) 裏の肘金と貫の埋木等

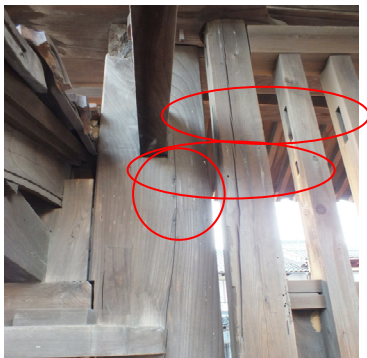
写14 扉裏詳細 (上の丸印は格子貫穴、中の丸印は壺金穴、下の丸印は柱肘金埋木と鋌穴)

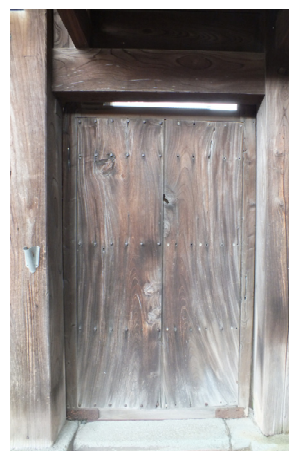
一方、脇扉柱と潜り戸上の無目鴨居は本柱より新しく、本柱の鴨居取り合いの下側に埋木がある。潜り戸は本柱に取り付けられた藁座と本柱礎石に彫られた軸受け穴で吊られている（写16、17）。しかし、本柱背面の潜り戸側の上部に埋木と4本の長方形に配置された釘穴があり、肘壺の肘金が埋められていたことがわかる。本柱の礎石近くには、同様な肘金の埋木痕や釘穴痕はみられない。潜り戸の背面横棧は上下対象でなく、上横框と同じ形の下横框が見当たらない。また、銑金物が取り付け上横框とその直下の横棧には金物固定の釘穴痕が両端にはなく、それぞれ左端あるいは右端にあるのみである。門金物の痕跡は現状の門位置より低く、潜り戸高さの中央より低い位置にある。このことから潜り戸は高さと幅が切り詰められたことがわかる。この潜り戸も上下対称に横棧が入っていたと仮定すると、扉の大きさは下部方向に約21cm長かったことになる。なお、前述のように本柱下部に潜り戸の肘壺の取り付け痕跡がみられない。このことも本柱下部を切り縮めたことを示している。

写16 潜り戸 (表)

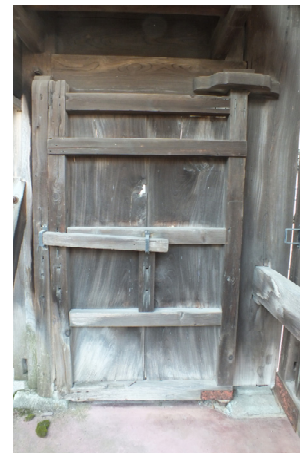
写17 潜り戸 (裏)
