## 本承寺建築調査報告書\*

### Report of the Research Survey on the Honjyo Temple

### 2.1 本堂 (Fig. 4~6)

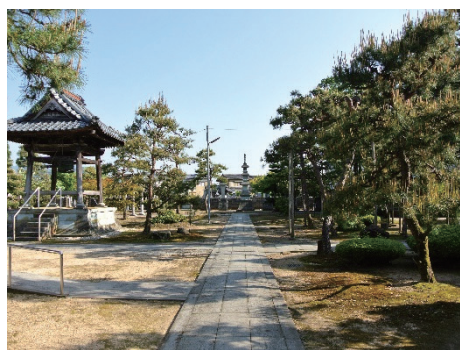
Fig. 1 境内

本承寺境内は北側の山門を入ると (Fig. 1), 右手に庫裏がたち、その北側には白漆喰壁の土蔵が接続、南側には、順に向唐破風を持つ式台 (太鼓堂) と本堂が接続する。鐘楼は式台の向い側にたち、鐘楼の北側に玄妙庵、南東に三十番神堂がたつ。境内の南西 (本堂背面) には Fig. 2 のような池泉庭園と築山が造られ (十九世日啓整備)、庫裏から望む良好な景観を醸し出している。南東の一角には 6 基の石塔が並びたち、その奥にブロック塀に囲まれた墓地が位置する (Fig. 3)。

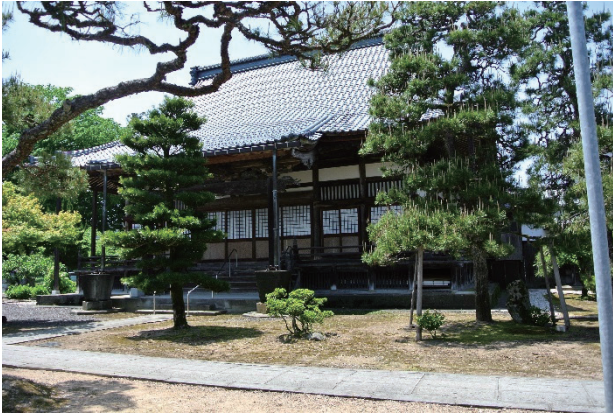
Fig. 4 本承寺本堂外観

本堂は正面五間（約 13.90m）×側面五間（約 13.39m）、入母屋造・平入り、棧瓦葺、一間（約 5.2m）向拝付で、正面と側面に縁が付く。妻飾は二重虹梁墓股・太瓶束で、懸魚は三つ花懸魚の鰭付である。向拝柱は 290mm の角柱で、この柱頭に連三斗が載る。向拝柱間は波状の渦と若葉の絵様を施した水引虹梁で繋ぎ、木鼻は猿の丸彫である。水引虹梁の上は 2 つの出三斗で 3 分割し、その間は中央が植物の丸彫、左右がともに獅子の丸彫の墓股で、本堂側には波や植物、獅子などを彫込んだ 4 つの手挟がつく。縁は切目縁で、擬宝珠高欄が廻り、木階部には登高欄と袖高欄も付く。

身舎側柱は、いずれも直径約 250mm の丸柱で、これらは飛貫と頭貫、台輪で繋ぐ。台輪上には柱位置に出三斗が載るだけで、中備はみられない。正面中央一間（5,231mm）は、差鴨居で柱を繋ぎ、腰高障子の 4 枚引違戸が入る。正面の中央一間以外は縁長押と内法長押が廻り、柱間装置はいずれも腰高障子の引違戸である。

本堂は、当寺院発刊の『寺歴概要』および今回の調査で発見した棟札によれば、弘化3年（1846）に上棟供養を行なったとある。建築形式や木肌の具合などから、本堂の建築年代はこの2つの資料にある弘化3年とみてよい。

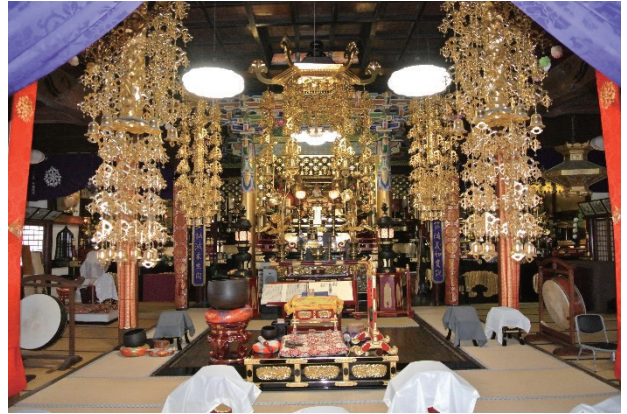
Fig. 5 本承寺本堂内部（内陣）

中央の内陣および内々陣は間口が 3 間（5.79m）、畳敷きの凹の字部分が内陣、板敷き部分（下凸部分）が内々陣で、これらの天井は棹が黒漆塗り、天井板が金箔貼りの折上格天井である。内々陣の後寄りに四天柱をたて、その奥に来迎柱と来迎壁を設け、須弥壇を置く。四天柱は金箔貼りで、木鼻や頭貫、台輪、尾垂木付二手先の組物、植物の丸彫の墓股、支輪などには極彩色が施されている。天井は棹と支輪が黒漆塗り、天井板が金箔貼りの折上格天井である。この須弥壇は段々状になっていて後方に行くほど高くなっている。須弥壇の下方に位置する後戸は身舎・庇境の柱列よりやや奥寄りに開く。須弥壇の左右にある脇壇はともに奥行一間で、それぞれに日像と日朗を奉る厨子を置く。

本堂身舎の内部の組物は、外陣と正面縁境の柱および前述した四天柱を除く、すべての丸柱に付く。これらの組物はいずれも柱から腕木状の肘木（升付）を張り出し、その上に平三斗拳鼻付の組物を載せ、その実肘木が天井の廻縁を支持する。

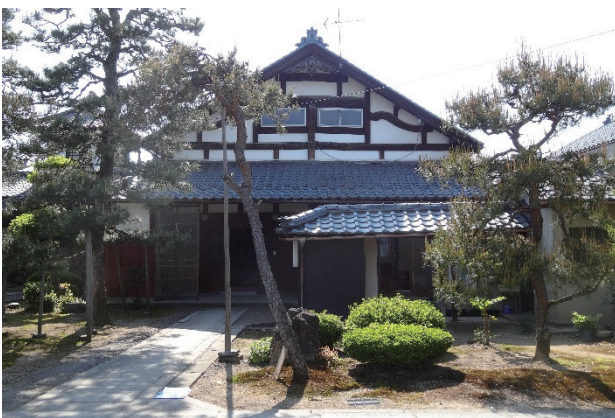
Fig. 7 本承寺庫裏外観

庫裏は正面 5 間、側面 11.5 間、切妻造・妻入り、棧瓦葺の建物で、四方に下屋が廻り、北側に角屋が張り出す。正面の妻面は、束や貫の他に湾曲した虹梁を用い特徴的な外観を呈している。柱は主屋の大黒柱が 315mm 角、その両側の恵比寿柱と広間・台所境の 2 本、台所の主屋・下屋境の隅柱の計 5 本が 260mm 角、それ以外はいずれも 200mm 角から 180mm 角である。

今回の調査で庫裏の小屋裏から万延元年（1860）と記述のある棟札を発見した。建築形式からこの棟札にある万延元年は、増築以前の庫裏の建築年代を示している。

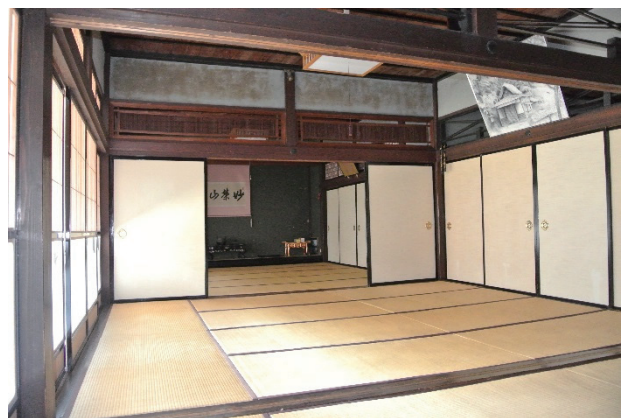
Fig. 8 本承寺庫裏内部（南下之間から南上之間をみる）

南下之間、北下之間と南中之間、北中之間、北上之間は、それぞれ間口 2.5 間、奥行 2 間、10 畳の座敷で、北中之間には床と棚が付き、北上之間には床と仏壇が付く。南上之間は間口 2.5 間、奥行 2.5 間、12.5 畳の座敷で、大床と付書院が付く最も上格な座敷である。床は 6 室すべて畳敷き、天井は北下之間が力天井で、それ以外の 5 室はいずれも棹縁天井である。2 階は物置としていたが、現在は広間北側と北下之間の上部に後補の部屋が造られている。

『寺歴概要』には、二十世日軌によって大正 14 年（1925）に「庫裡西方二室及び物置、浴場等の下屋並びに縁側土縁拡張を住職並びに特志家の寄附にて為す。」とある。つまり、当庫裏は元々奥行 8.5 間（田の字型の座敷）であったが、大正 14 年の増築によって現在のような奥行 11.5 間（2 列 6 室型の座敷）になったことが窺える。これは、棹縁天井の天井板の違いや小屋組からも明らかで、南側の 3 室の天井板を比較すると、南下之間と南中之間の天井板は幅が狭く、木目や色合いは類似しているが、南上之間の天井板は幅が広く、木目や色合いも先の 2 室と明らかに異なる。さらに、小屋裏をみると北中之間の床の壁を境として、小屋裏にも壁がたち、梁は切れ、部材の色合いも、上之間と中之間より下手では明らかに異なっている。

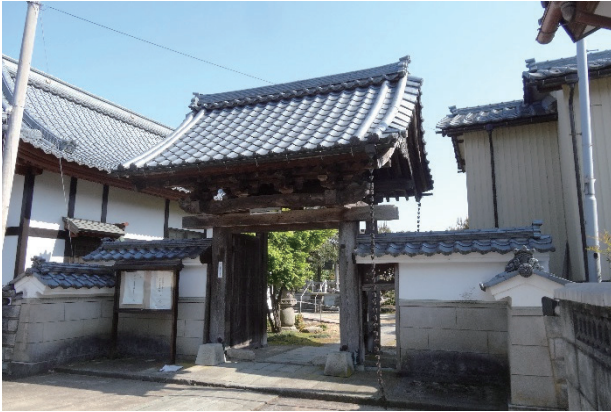
Fig. 10 本承寺山門外観

山門は、境内の北側に位置する。切妻造・平入り、一間一戸の薬医門で、左右に築地塀が取り付け、正面向かって右側の築地塀には潜りが付く。親柱は343mm×235mmの五平柱で、控柱は223mmの角柱である。正面は親柱の上に冠木を渡し、その上に腕木を架け、さらに虹梁を渡し、この上に出三斗の組物と中備（内側は拳鼻付）を載せ、桁を受ける。正面の虹梁の木鼻は建物の規模の割には大きい。背面は控柱頭の上に出三斗の組物を置き、水引虹梁を渡し、その上に出三斗（内側は拳鼻付）の中備を載せ、桁を受ける。妻飾は虹梁太瓶束で、懸魚は蕪懸魚鰭付である。天井は化粧屋根裏で、床は笏谷石の布敷である。

しかし、今回の調査で確認した棟木下端に打ち付けられていた棟札には「再建主十六世松寿院 日通上人」、「十七世日同上人代造営」、「維時弘化三年丙午三月七日 本堂上棟之砌兼而□□建之者也」と記述され、さらに十八世日政の花押がみられる。したがって、山門は十六世日通が再建を立案し、十七世日同の代に造営され、十八世日政の代の本堂再建供養時に棟札を作成、打付けしたと考えられる。したがって、山門の建築年代は日同在職中と考えられる文化7年（1810）から天保元年（1830）である可能性が高い。

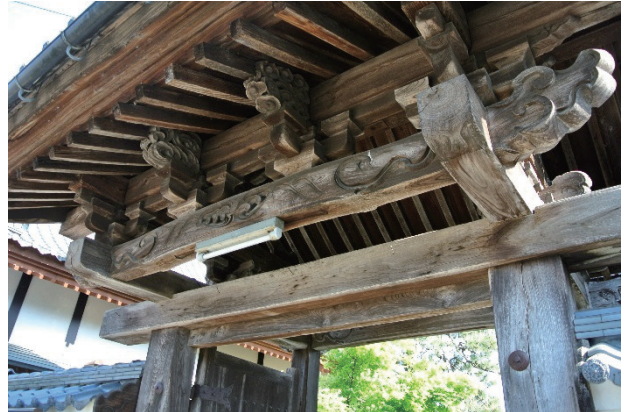
Fig. 11 本承寺山門細部

山門と鐘樓が異なった時期にたてられたことは、実際の両建物の細部形式からも窺うことができる。両建物は上述したように、棟梁はどちらも横井善七であることから、もし同時期にたてられたとすれば、組物の木鼻や肘木の絵様などは酷似するはずである。しかし、平三斗の木鼻を比較すると、鐘樓の方は象鼻状の木鼻であるのに対して、山門の方は拳鼻の形、肘木の絵様は鐘樓が渦だけであるのに対して、山門は渦に目玉、若葉がみられ、両建物の細部の絵様は異なっている。

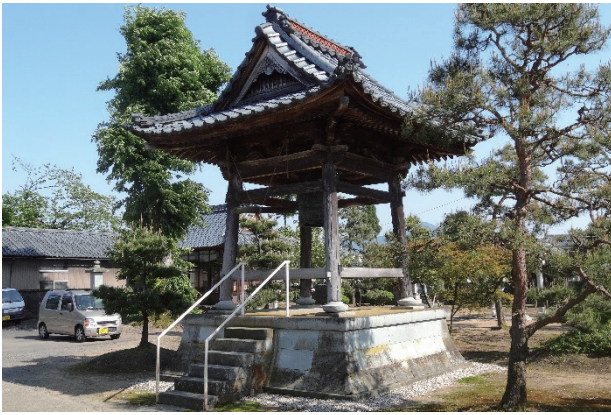
Fig. 13 本承寺鐘楼外観

鐘楼は、山門から境内に入って左手に位置する。方一間（梁間 2,390mm×桁行 2,390mm）、入母屋造の建物で、笏谷石積（3段）の基壇の上にたつ。柱はいずれも内転びの丸柱（直径 240mm）で、礎石、礎盤の上に載る。柱間は腰貫と飛貫、頭貫の3段の貫と台輪で繋ぐ。台輪の上に載る組物は隅が出三斗、中備が平三斗拳鼻付で、これらが軒桁を支持する。天井は格天井、床は四半敷の目地が入った土間コンクリートである。

鐘楼の建築年代は『寺歴概要』によれば、山門と同様に十六世日通の代に建立し、十八世日政の代の本堂再建時（弘化3年）に供養したとある。さらに、寺内で保管していた棟札に「再建主十六世 日通上人」とあることから、鐘楼の建築年代は、日通の在職中と考えられる享和元年（1801）から文化6年（1809）の間と考えられる。棟札は山門と同様、十八世日政の代の本堂再建供養時に作成、打付けたものと思われる。

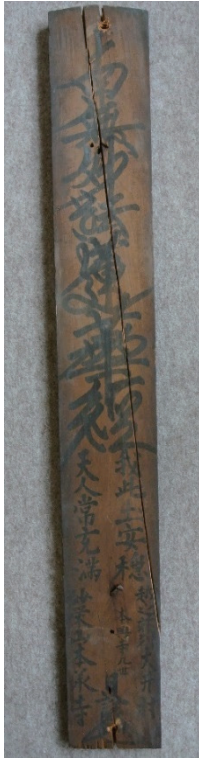
Fig. 16 旧本堂造営棟札  
(元禄八年 1659 年)

本堂に関する棟札は、上記のように元禄8年と弘化3年の2枚がみられる。『寺歴概要』に九世日行が「此の代に本堂再建すと云う。」とあることや十八世日政が弘化3年に本堂再建の上棟供養をしたとあること、さらに建築形式などをみても現在の本堂が江戸中期まで遡る可能性が低いことから、元禄8年の棟札は旧本堂に関わるものであり、弘化3年の棟札は現在の本堂のものと判断できる。

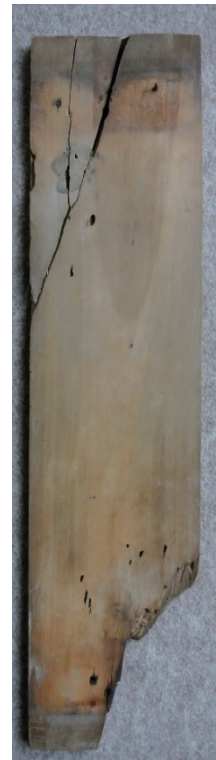
Fig. 20 庫裏再建棟札  
(万延元年 1860 年)  
(赤外線カメラにて撮影)

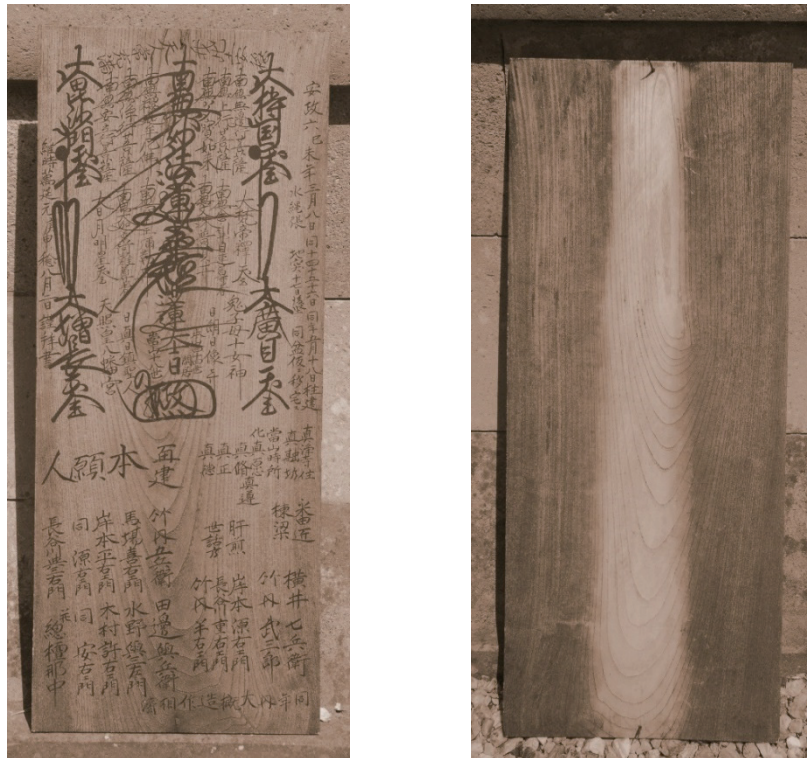
特に横井善七は、鐘樓、山門、現本堂の3つの建物すべてにおいて棟梁として名前がみられる。その後、横井善七の名前は確認できないが、14年後の万延元年(1860)の庫裏の棟札に番匠として同じ横井姓の横井七兵衛の名前がみられる。この二人の関係は、同姓であるとともに七の字も共通していることから親子あるいは子弟関係にあったと考えられる。

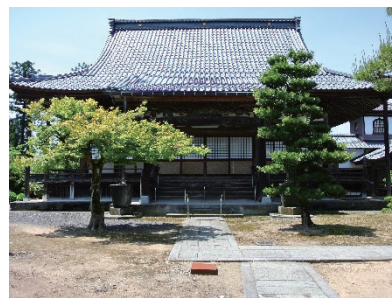
Fig. 23 本承寺本堂外観

福井県内には、法華宗真門流の本山寺院として本境寺(小浜市)、本興寺(越前市)、平等会寺(鯖江市)の3ヶ寺がある<sup>(2)</sup>。中でも鯖江市平井町にある平等会寺の本堂は、本承寺の現本堂の造営より11年前の天保6年(1835)に再建されたと伝わるものである。本章では、本承寺本堂(弘化3年(1846))と平等会寺本堂(天保6年)の建築形式や平面について比較する。次頁および次々頁の図版(Fig 22～27)は両寺の平面図と外観および内部の写真である。

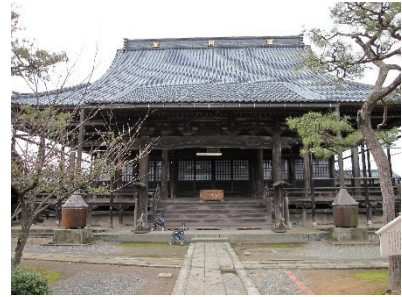
Fig. 26 平等会寺本堂外観

両寺の本堂の建築形式を比較すると、正面と側面がともに五間、入母屋造・平入り、棧瓦葺、一間向拝付で、

正側面の三方に縁が付くことは共通している。しかし、規模は本承寺本堂が正面 13.90m、側面 13.40m であるのに対して、平等会寺本堂は正面 17.43m、側面 15.31m で、正面側面ともに平等会寺本堂の方が大きい。
