鉄筋コンクリート壁式構造 4 階建 建物の沈下・傾斜の追跡調査

A Followup Study of the Differential Settlement with Regard to the Building Builded up by the Method of the Box Frame Type Reinforced Concrete Construction

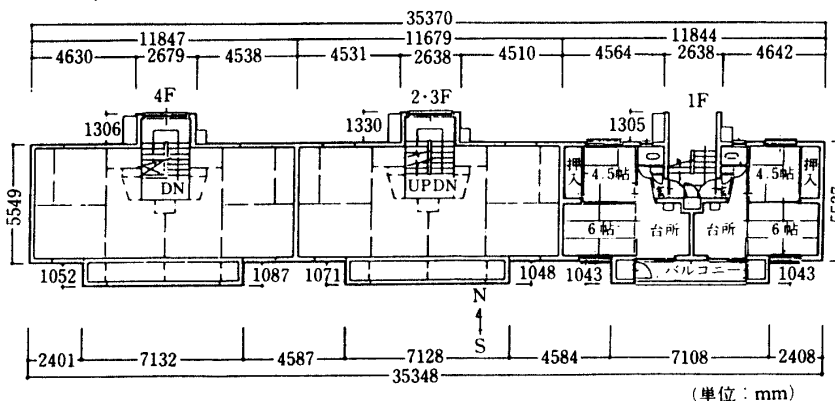
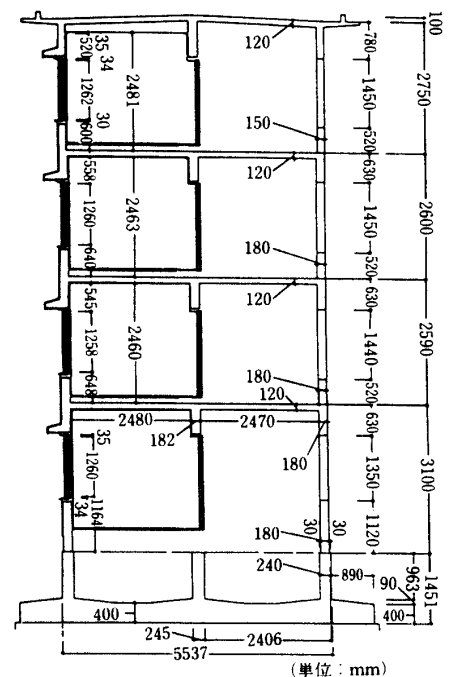
図一 1 建物実測図

筆者はさきに山麓に建つ図一 1 に示す壁式鉄筋コンクリート構造建物の被害調査をおこなって¹⁾, 地盤は軟弱であり信頼できる岩盤までは極めて深く然も杭地業を施さないため, 建物の不同沈下量が極めて大きいことがわかった。

東西方向に長い建物は山麓に接近しているため、建物はけた行方向のほぼ中央で山麓尾根に一点支持の状態となって東西両端に向ってそれぞれ大きいたわみ、またはり間方向に北方へ傾斜しその状態は中央部が大きく、東西両端に至るに従って小さくなり建物は振れながら傾斜とたわみを生じていた。このため床スラブには曲げモーメントによりけた行方向に垂直な曲げきれつを生じ、壁体にはせん断振れきれつが発生していて、建物の剛性は極度に低下していた。

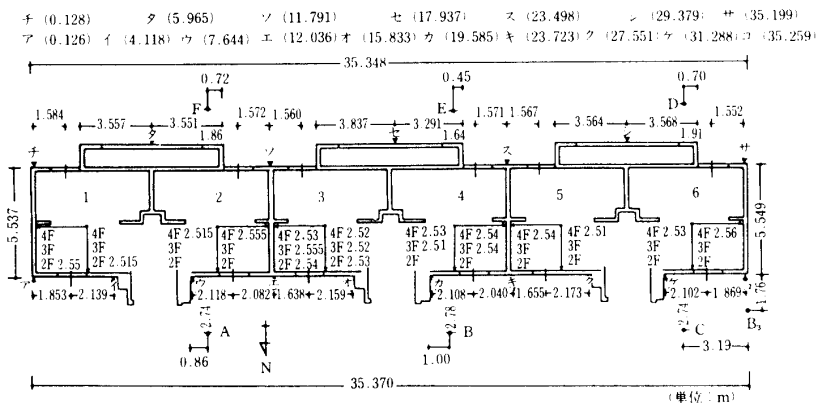
図-2 建物沈下・傾斜追跡測定位置図

地盤沈下の影響のない足羽山にコンクリートパイルを打込んでベンチマーク B_1 とし(写真-1)、図-2のA点の北方に建物より10m離れてコンクリートパイルを打込んで補助ベンチマーク B_2 とし、敷地の地盤沈下の測定用をも兼ねた。 B_3 の位置のボーリングロッドを利用して補助ベンチマーク B_3 とし、地盤沈下に影響のない深部の沈下測定用をも兼ねた。またA～Fの位置にコンクリートパイルを打込んで建物の影響を受けなく然も建物に接近した地盤の沈下の測定用とした。

図-2 に●印で示した点を中心に南北 (x 方向)・東西 (y 方向) にそれぞれ 1 m ずつ離れた計 4 点にガラスを用いて写真-3のごとくキャッピングを施し、その上面に形鋼のレベル台を据え、レベル台の上に傾斜測定器を乗せて傾斜を直接測定した。

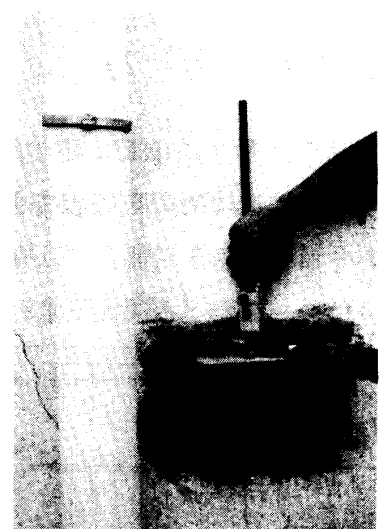
写真-2 ア～チの測定部

計測方法はア～チの部に取付けたアングル(写真

写真-2)並びにA～F・ B_1 ・ B_2 のコンクリートパイル及びボーリングロッド B_3 のそれぞれについて沈下を計測する場合は、それ等の上面に1/100mmを微調整できるデジタル式のぎすを写真-2のごとく乗せて、これをレベルでとらえて高低差を測定した。

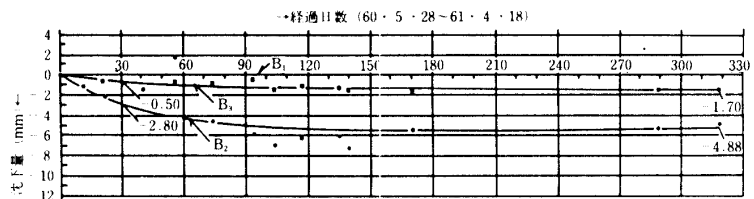
図-3 経過日数と $B_1 \sim B_3$ それぞれの 5 月 28 日に対する沈下の増加量

昭和60年 5 月 28 日からの経過日数に応じてベンチマーク B_1 に対する高低差の実測値を B_2 及び B_3 について 5 月 28 日を起算日として経過日数に応じた沈下量の増加値 (増分) を用いて図示すれば図-3 の●印及び■印となる。また A~F について同様に図示すれば図-4 の●印となる。

図-3 の $B_2 \cdot B_3$ のそれぞれについて全期間を通じて判断して、5 月 28 日の実測値を測定誤差の範囲内と見なして補正し、その補正値を原点として同図に経過日数と沈下量の増分との関係を曲線で示す。この曲線から次のことがわかる。

結果、最初の30日間では沈下量の増分は -2.8mm とやや大きい、その次以後は30日間毎の沈下量の増分はそれぞれ前回30日間の増分の $\frac{1}{2}$ ずつに減少し、90日では -0.7mm と小さくなる。また120日以後の30日間の増分はそれぞれ -0.1mm と小さくなりほぼ0と見なせるので、敷地の地盤沈下は326日間で -4.88mm 沈下しほぼ安定したようだが、今後は極めて少ない沈下の増加が続くものと考えられる。

図-3の曲線から経過日数30日毎の沈下の増加量を算出した結果、最初の30日間では沈下量の増分は -0.5mm と小さく、次の30日間及びその次の30日間は共に初回の増分の約 $\frac{1}{2}$ で -0.3mm と小さくなる。また120日以後の30日間の増分はそれぞれ -0.1mm と小さくなりほぼ0と見なせるので、深部地盤の沈下は326日間に -1.7mm 沈下して安定したと考えられる。

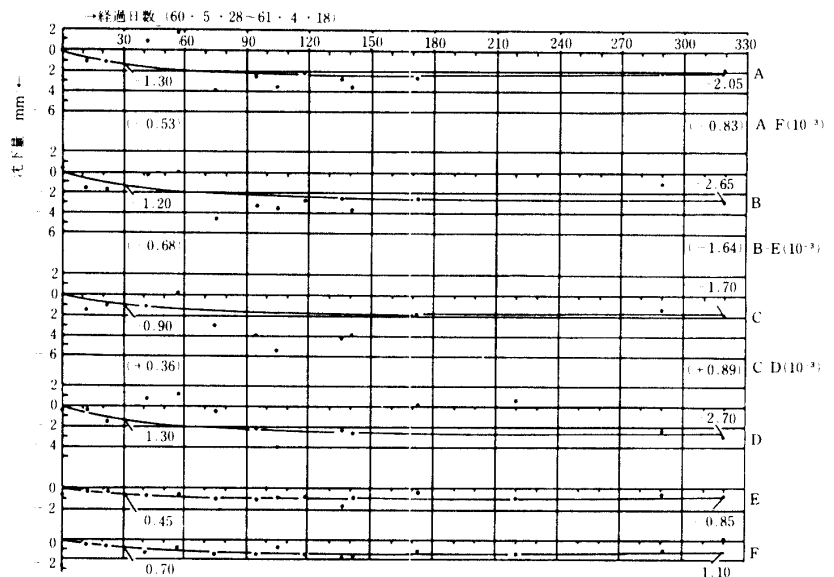
図-4 経過日数と A~F それぞれの 5 月 28 日に対する沈下の増加量

図-4のA~Fのそれぞれについて全期間を通じて判断して、5月28日の実測値を測定誤差内と見なして補正し、その補正値を原点として同図に経過日数と沈下量の増分との関係を曲線で示す。この曲線から経過日数30日毎についての沈下量の増分を算出した結果、次のことがわかる。

i 建物の北側A・B・Cの地盤もそれらに対応する南側F・E・Dの地盤も共に地盤沈下が増加しているが、足羽山に近い南側F・Eの地盤沈下の増加量が足羽山に遠いA・Bの地盤沈下の増加量より小さい。即ち足羽山より遠ざかるに従い沈下の増加量が大きくなり、例えば0から30日間及び326日間についての沈下の増加量は $F \rightarrow A \rightarrow B_2$ では $-0.70\text{mm} \rightarrow -1.30\text{mm} \rightarrow -2.80\text{mm}$ および $-1.10\text{mm} \rightarrow -2.05\text{mm} \rightarrow -4.88\text{mm}$ となっている。

ii またiに反し、南側Dの沈下の増加量は北側Cより大きい。ため建物のけた行中央付近から東部の地盤はA-Fは -0.86×10^{-3} ・B-Eは -1.64×10^{-3} と北方(-)へ、また西端部の地盤ではC-Dは $+0.89 \times 10^{-3}$ と南方(+)へ傾斜が増加している。

iii 建物に接近した地盤沈下の増加量は最初の0から30日間は $-0.45 \sim -1.30\text{mm}$ であるが、30から60日間はそれぞれ前回30日間の値の約 $\frac{1}{2}$ の $-0.20 \sim -0.60\text{mm}$ に、また60から90日間ではそれぞれその前の30日間の値の約 $\frac{1}{2}$ の $-0.10 \sim -0.35\text{mm}$ と小さくなり、90から120日間ではそれぞれ前回30日間の約 $\frac{1}{2}$ の $-0.10 \sim -0.20\text{mm}$ と小さくなりそれ以降はほぼ0と見なせるので、建物付近では地盤の沈下は326日間で建物北側A~C点で $-1.70 \sim -2.65\text{mm}$ 、建物南側では $-1.10 \sim -2.70\text{mm}$ 沈下して安定したようだが、今後は極めて少ない沈下の増加が続くものと考えられる。

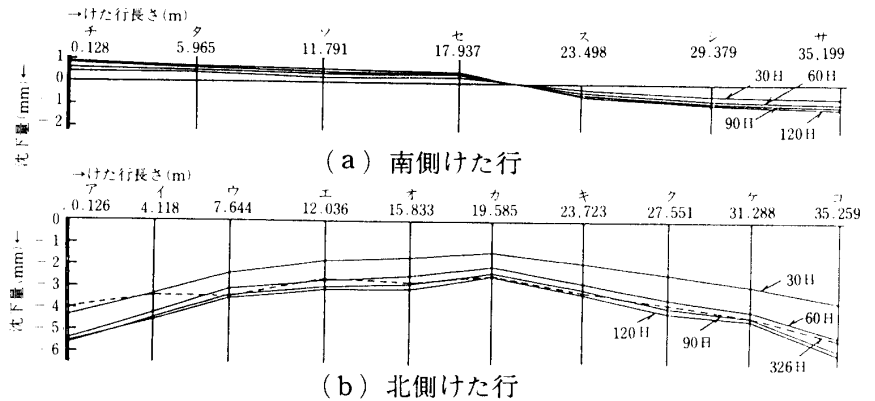
図-5 経過日数に応ずる建物けた行方向の沈下量の増分分布曲線

表一1を使って建物のけた行方向と建物各部の沈下の増分との関係を、北側けた行ア～コ及び南側けた行サ～チについて沈下分布曲線で経過日数毎で示せば図一5となる。同図及び表一1に

iii 北側けた行方向の曲線を見ると、0から30日間では中央部カでは沈下量の増分は -1.40mm と小さいが、東端部アでは -4.30mm 、西端部コでは -3.60mm と曲線的に大きくなっている。即ち、けた行

方向に細長い建物は中央部で支えられ東端部アで -2.90mm ・西端部コでは -2.20mm とそれぞれたわんでいる。これが0から326日間の値ではア部で -1.25mm 、コ部で -2.60mm となる。30日以後の30日間の同曲線もそれぞれほぼ同様な傾向を示しているが、それらの絶対値は急激に小さくなっている。

iv 南側けた行方向の曲線を見ると、セ〜ス間の一点を境にしてそれより東部は浮上りが次第に増加し、またそれより西部は沈下が次第に増加して、0から30日間では東端部チで $+0.40\text{mm}$ 浮上り、西端部サで -0.60mm 沈下している。これが0から326日間の値ではチ部で浮上り $+0.75\text{mm}$ 、サ部で沈下し -1.10mm となる。30日以後の30日間の同曲線もそれぞれほぼ同様な傾向を示していて収れんした。

iii及びivから建物はけた行方向にたわみが増加しながら北方への傾斜が増加し、かつ南側けた行が東方約1/2は浮上りが増加することがわかる。故に図-5（同図を補正した図-6）を使って、南側けた行サ〜チ部及び北側けた行上のサ〜チに対応する点サ'〜チ'部の沈下量を求めて、建物の北方への傾斜を算出して表-2に示す。表-2から次のことがわかる。
