衛星リモートセンシングによる2017年10月の台風21号と 福井県鯖江市の水害の解析*

Analyses of Typhoon No. 21 in October 2017 and Flood Disaster in Sabae City, Fukui Prefecture by using Satellite Remote Sensing

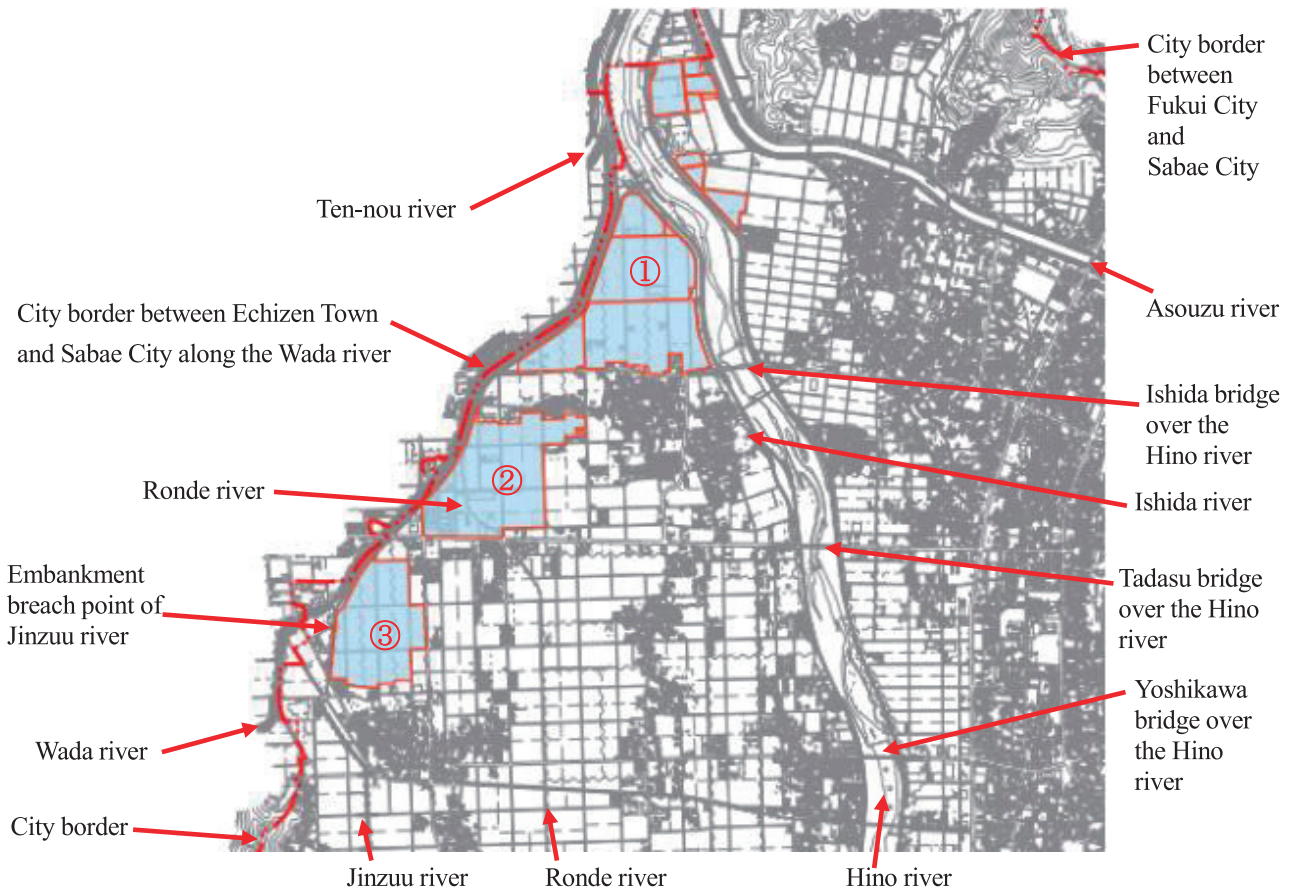
Fig.11 Inundation damage area in the northwestern part of Sabae City which is displayed in light blue⁽⁴⁾.

Fig.11 は、鯖江市報告書⁽⁴⁾に記載されている鯖江市北西部の地図で浸水被害エリアが水色で表示されている。表示範囲は約 4km×4km である。神通川の破堤場所の位置座標は東経 136.14 度、北緯 35.97 度である。鯖江市西部の浸水被害エリア面積=105.7ha (=立待地区 73.1ha+吉川地区 27.7ha+豊地区 4.9ha) である⁽⁴⁾。Fig.11 の図中の①は主に和田川と石田川の越水による浸水被害エリア、②は主に論手川の越水による浸水被害エリア、③は主に神通川の破堤による濁流の流れ込みによる浸水被害エリアである。但し、水色の浸水被害エリアは冠水エリアの一部である。冠水エリアは、福井新聞動画ニュース⁽¹²⁾を見ても分かるように、Fig.11 で言うと、南北では日野川の吉川橋（よしかわばし）あたりから北側の範囲で、西側の和田川と東側の日野川で囲まれた範囲の田畑のほとんどと道路の一部である。鯖江市報告書⁽⁴⁾では、冠水したが、水が引いた後に被害が残らなかった場所は、浸水被害エリアと認識していない。なお、日野川には、浅水川、天王川、和田川、石田川が合流する。和田川には、神通川と論手川が合流する。

従って Fig.17（表示範囲は Fig.11 に合わせてある）の NDVI 差画像では、カラーバーを通常の 0 を中心とした範囲ではなく、-0.3 を中心とした -0.8 から +0.2 の範囲に設定した。被害のあった場所は、10月11日の薄い雲があった所では黄色～赤色（NDVI 差 > -0.2）の所であり、雲がなかった所では橙色～赤色（NDVI 差 > 0）の所である。赤丸の①，②，③の所が、Fig.11 の水害の場所①，②，③にほぼ一致している。従って、NDVI 差画像は水害の場所の検出に有用であると言える。

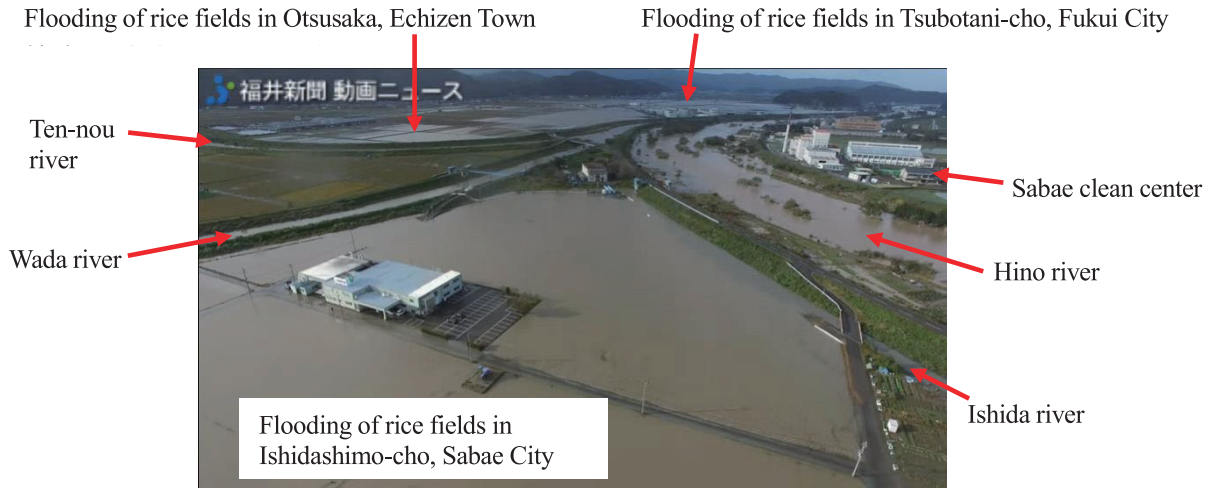
Fig.12 Flooding of rice fields due to precipitation and overflow of the Wada and Ishida rivers (Oct. 23, 2017)⁽¹²⁾.

Fig.12 は、Fig.11 の①の場所の浸水状況を示している。これは「YouTube 福井新聞動画ニュース—台風 21 号堤防決壊、住宅全壊も (2017/10/23)」⁽¹²⁾をキャプチャしたもので、ドローンにより北方向を見て、天王川、和田川、石田川が日野川へ合流する場所付近の鯖江市石田下町の田の冠水の様子を撮影したものである。全ての川が増水しているため、降水および和田川と石田川の越水により田畑にたまった泥水は排水しにくくなっている。また、Fig.12 の上側（北側）には、越前町乙坂付近の田の冠水や福井市坪谷町付近の田の冠水も写っている。

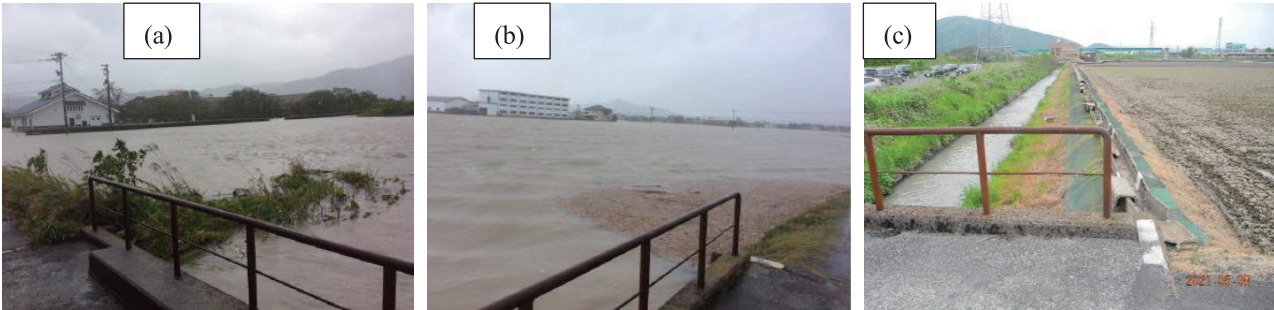
Fig.13 は、Fig.11 の②の場所の浸水状況を示している。Fig.13(c)は 2021 年 5 月 8 日に論手川の下流方向（北方向）を撮影したもので、Fig.13(a),(b)に示すように 2017 年 10 月 23 日には、この橋から 150 m 下流の和田川合流地点近くまで、兩岸で泥水が越水した。Fig.13(a)は橋から北西方向（川去町）を撮影したもので、論手川左岸の越

水の様子（濁流が西側に激しい勢いで流れ出ている）を示している。Fig.13(b)は橋から北東方向（石田下町）を撮影したもので、右岸からの越水により冠水した田に、稲刈取り後のわらくず（褐色）が浮いている。

Fig.13 (a),(b) Flooding of Ronde river (Oct.23, 2017)⁽⁴⁾, and (c) Ronde river at normal times (May 8, 2021).

前章で述べたように、10月20日頃には、稲はすべて刈取られているが、田には稲のひこばえが生えているのでNDVI値がある程度高いことが期待でき、水害後の被害場所では、わらくずのかぶさり（実例としてFig.13(b), Fig.16参照）、植物（ひこばえや雑草）への泥の付着、流水による植物の流れ去りなどにより、NDVI値が下がることを期待できる。従って、NDVI差画像を使えば被害検出ができる。

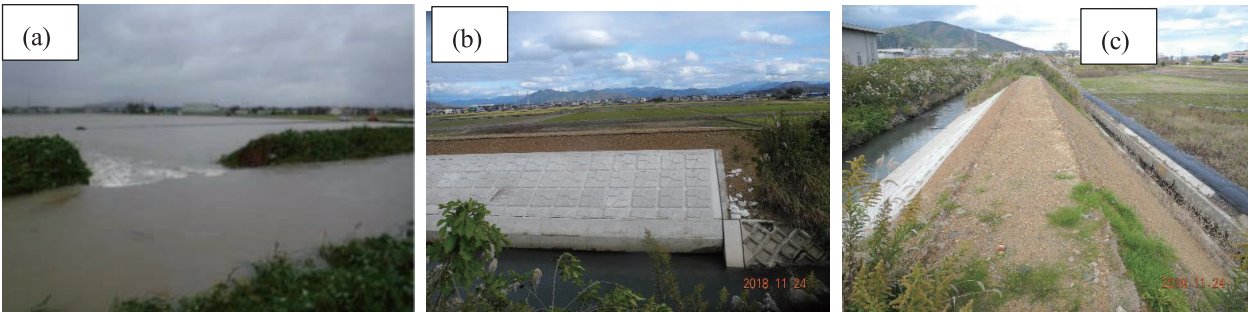
Fig.14は、Fig.11の③の場所の浸水状況を示している。鯖江市川去町の神通川の右岸堤防（田からの高さ約3m）が10月23日5時30分頃に長さ約15mにわたり破堤（決壊）した。Fig.14(a)の撮影時刻は報告書⁽⁴⁾には記載されていないが、7時頃と推定される。破堤部より、濁流が東方向（川去町）に激しい勢いで流れ出ている。10時30分頃より建設業者が決壊部に土嚢を積み仮復旧作業を行った。Fig.14(b)は破堤から約1年後の2018年11月24日に現地調査を行った時の写真で、東方向を撮影している。復旧された堤防の川側の下部はコンクリートブロックで覆われ、上部および田側は土で構成されている。Fig.14(c)は堤防の上から北方向を撮影したもので、堤防の上部の幅は約1mで下部の幅は約10mであった。

Fig.14 (a) Breach of Jinzuu river (Oct. 23, 2017)⁽⁴⁾, and (b),(c) the restored embankment of Jinzuu river (Nov. 24, 2018).

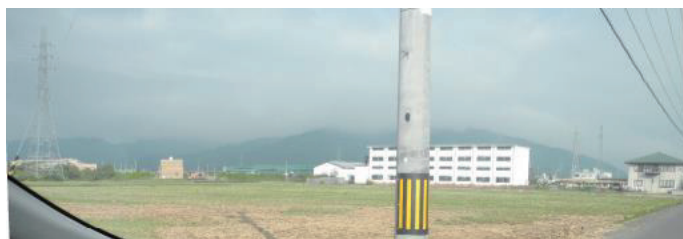
Fig.16の写真は、10月23日の論手川越水から3日後の写真で、Fig.13の越水場所から東へ180mの地点（石田下町）で、車内より北北西方向（石田下町）を撮影したものである。手前側には、10月23日の論手川越水の泥水が、ハナエチゼンとコシヒカリの刈取り後にひこばえが生えていた田に流れ込み、稲刈取りのわらくず（黄色）

（Fig.13(b)参照）が流されてたまっている。奥側には、ひこばえ（黄緑色）が残っている。ひこばえの所はNDVI値が高いが、わらくずの所はNDVI値が低い。なお、ハナエチゼンは8月20日頃に刈取り、コシヒカ리는9月2日頃に刈取るので、10月20日頃にはひこばえが生えていたのである。

Fig.16 Straw wastes were accumulated on the front side of rice field and rice shoots grew on the back side (Oct. 26, 2017).
