ドローンを用いた災害時における雨水集水面の被害状況調査手法の検討

A Study of Damage Survey Methodology for Rainwater Harvesting Surfaces Using Drones during Disasters

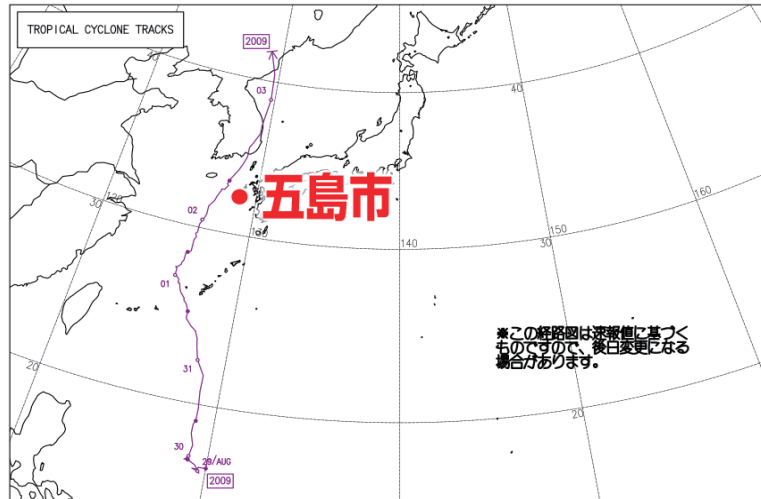
台風9号は8月28日にフィリピンの東海上で発生し、ピーク時には935hPa、最大瞬間風速50m/sであった⁽¹⁾。この台風は9月2日から3日にかけて長崎県五島市の西側を通過した(Fig.1)。

Fig.1 The Course of Typhoon No. 9

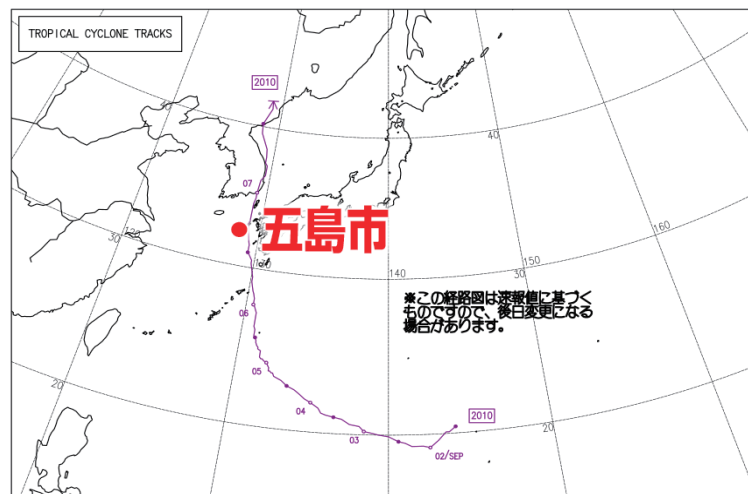
台風 10 号は 9 月 1 日に小笠原近海で発生し、ピーク時には 920hPa, 最大瞬間風速は 50m/s であった⁽³⁾。この台風は 9 月 6 日から 7 日にかけて長崎県五島市のほぼ真上を通過した(Fig.2)。

Fig. 2 The Course of Typhoon No. 10

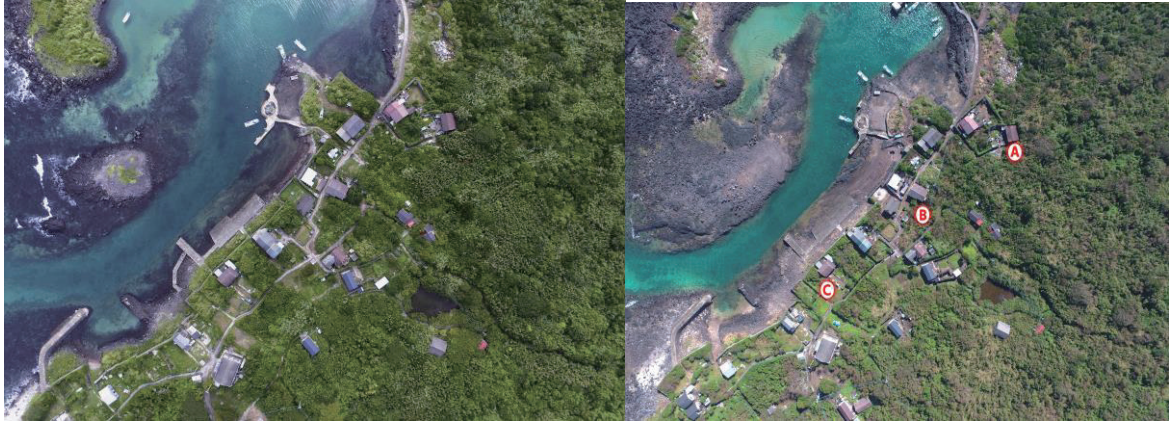
比較に用いた画像はFig.3の2枚である。

Fig.3 Images used for comparison (left: taken in 2017, right: taken in 2020)

屋根面の比較のなかで、最も被害の大きかった3軒の比較画像について特に述べる(Fig.3中A, B, C)。

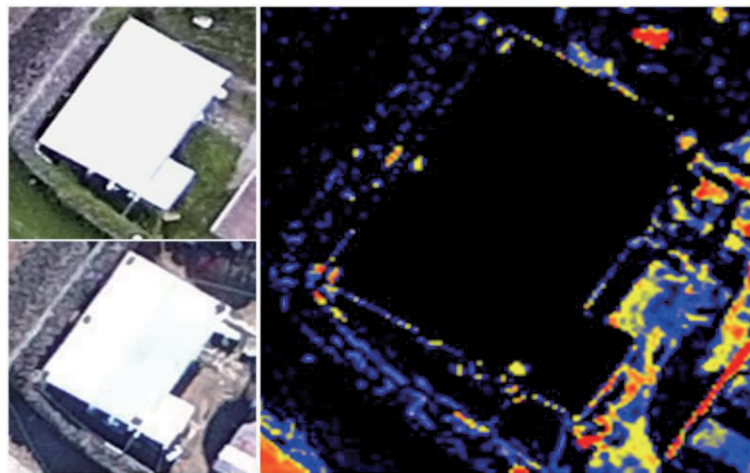
最初にこの2枚の画像の比較が有効であるかを検証する。M邸は2017年の撮影時には居住しておらず、屋根面に何も乗っていないが、2019年より居住し、2020年の撮影時には屋根面に風対策として石を乗せている。この石は空撮画像でも確認できることから、2枚の画像の差分が正しく取れているかの指標として用いることとした。M邸の屋根面の比較画像はFig.4の通りである。

Fig.4 The roof of the House M (top left: taken in 2017, bottom left: taken in 2020, right: differential image)

Fig.4では視認を容易にするため、256段階の差分情報を上限-33%、下限+17%、合計50%圧縮している。この図より屋根面に乗せられた石の形状が差分画像で確認でき、この2枚の画像を用いて差分画像を取得することが有効であると確認できた。

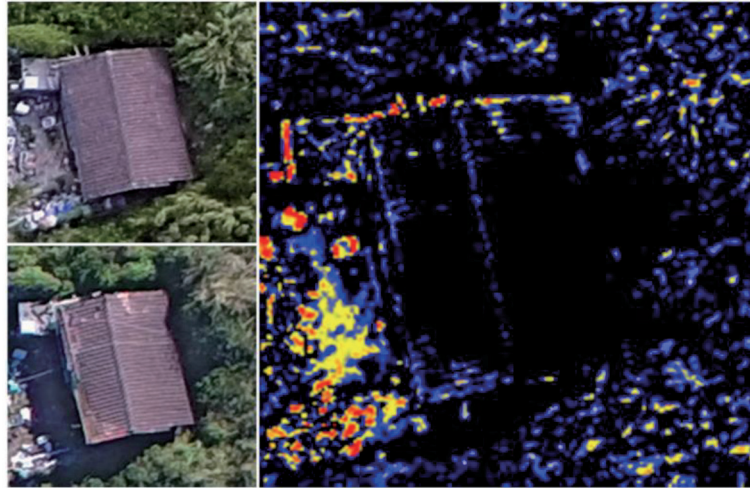
家屋 A は島内の奥まったところに位置しているうえ、家屋東側には樹木が繁茂しているため、一部のみ目視で屋根面を確認できた。住民に被害状況の聞き取りを行ったところ、瓦約 40 枚が飛散し、屋内への雨漏り、雨樋の脱落、停電などの被害が発生していた。ドローンによる撮影の時点ですでに住人自身による瓦の修復作業が部分的に行われていたが Fig.5 の通り色の異なる新しい瓦のため差分画像でも被害箇所を確認することができる。

Fig.5 The roof of the House A (top left: taken in 2017, bottom left: taken in 2020, right: differential image)

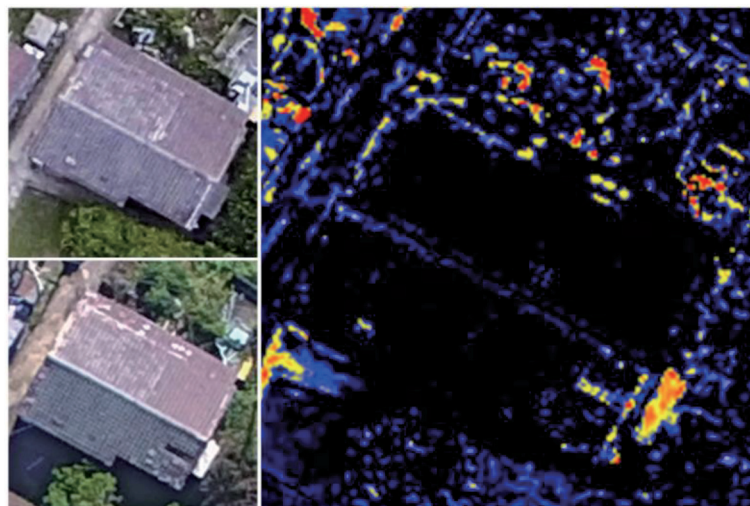
家屋 B は住民が昨年より退去し空き家となっている。そのため、修繕などは行われず内部の被害状況も不明であった。地上から概観を確認する限りでは縁の瓦が落ち、屋根下地が破損していることは判明していたが、道の反対側にあたる南東側など地上から確認できない箇所の状況は不明であった。

しかし、家屋 B の空撮画像では被害状況が明確に判別でき、差分画像では瓦の経年劣化と被害が読み取れる (Fig.6)。

Fig.6 The roof of the House B (top left: taken in 2017, bottom left: taken in 2020, right: differential image)

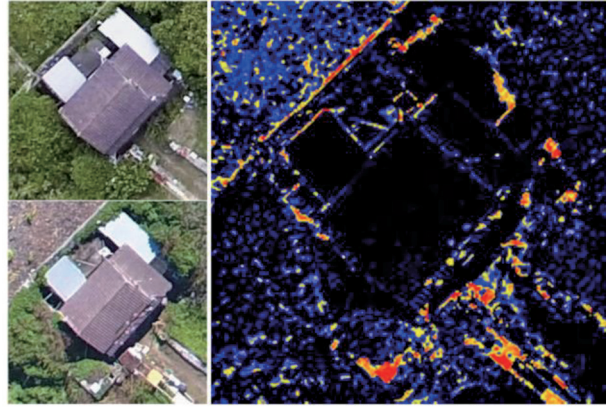
家屋 C は居住しているものの、住人が高齢で修繕する体力がないことから、被害を受けた状態かつ屋内の被害状況を把握することができた。また、風対策のために家屋の高さも低く、周囲は比較的開けているため、目視による屋根面の確認も容易であった。主な被害は瓦が飛散し屋根下地は破損、雨漏りによって畳や絨毯が濡れ、さらに飛散した海水も交じり床に塩が浮くなど悲惨な状況であった。

この家屋は屋根面の被害だけでなく、雨樋の被害も他の被害家屋に比べて多いという被害の特徴が挙げられる。これらの被害は差分画像でも判別できる (Fig.7)。

Fig.7 The roof of the House C (top left: taken in 2017, bottom left: taken in 2020, right: differential image)

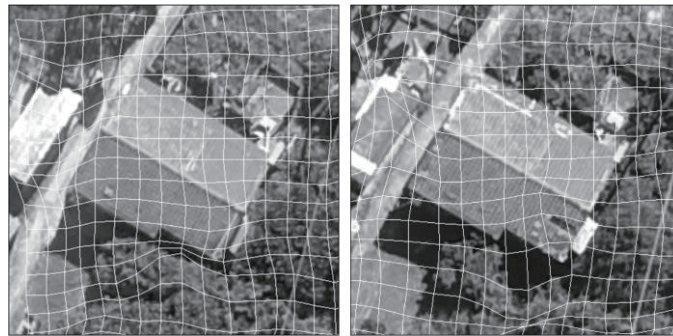
上記の差分取得による被害箇所の確認では自動航行自動撮影により屋根直上から撮影できずレンズのパーズ効果により歪みが生じること、天候や経年変化などに起因する輝度変化まで検出してしまうことから高い精度を得られなかった。

このことから家屋 B の空撮画像に対し画像の変位場の計測に基づいて画像平面を B-spline 曲面として変形し、両画像を一致させる手法⁽⁴⁾を用いてレジストレーションを行った(Fig.8)。

Fig.8 Registration of the image pair (House B in 1997 and 2001).

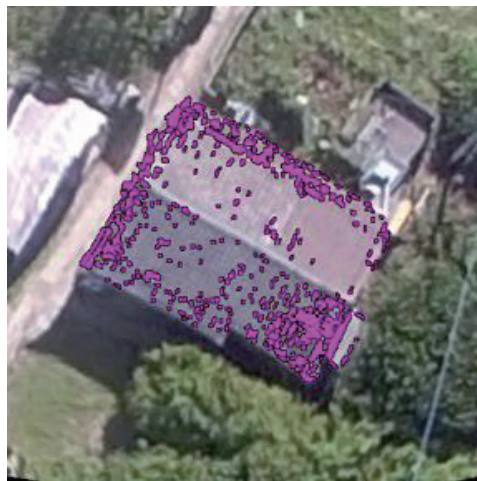
さらに、Mathematical morphology に基づく、微細構造特徴の抽出フィルタ⁽⁵⁾によって瓦一枚レベルで画像を強調するとともに、輝度の変動をキャンセルするように規格化を行った。

この結果、Fig.9 の結果を得ることができた。

Fig.9 Resultant image with detection of damaged regions.

簡易的な屋根面の調査方法について検証を行った結果、単純な差分取得では差分のしきい値を 50%圧縮する必要があるなど、高い精度の結果を得ることは難しいことが明らかになった。これは天候や経年変化による輝度変化まで検出することや、レンズ収差やローリングシャッターによる画像の歪み、などが原因と考えられる。また、2017 年と 2020 年では撮影設定を全く同じにしているにも関わらず、合計撮影枚数が 13 枚増えていることからアプリのアップデート等で全く同じ経路、同じ撮影位置となっていないことが考えられる。このことから歪みを補正する画像処理をさらに施すことにより精度向上に期待が持てる結果が得られた。
