衛星リモートセンシングによる 2008 年岩手・宮城内陸地震の災害検出

Disaster Detection of the Iwate-Miyagi Nairiku Earthquake in 2008 by using Satellite Remote Sensing

The Iwate-Miyagi Nairiku earthquake of magnitude 7.2 on the Richter scale occurred in the Tohoku district in Japan on June 14, 2008. It caused many landslides, debris flows, etc. in the mountainous area. This paper describes the detection and analysis of seismic disasters in Iwate prefecture and Miyagi prefecture by using the satellite data of ALOS-PRISM/AVNIR-2/PALSAR. True-color, false-color, NDVI and pan-sharpen-true-color images are made by using AVNIR-2 and PRISM data. The composite color image, in which R is the PALSAR image after earthquake, and G and B are the PALSAR images before earthquake, is made. Main target sites are Aratozawa-dam area which was seriously damaged by the landslide, and Komanoyu-onsen area which was attacked by the huge debris flow from Mt. Higashi-Kurikoma.

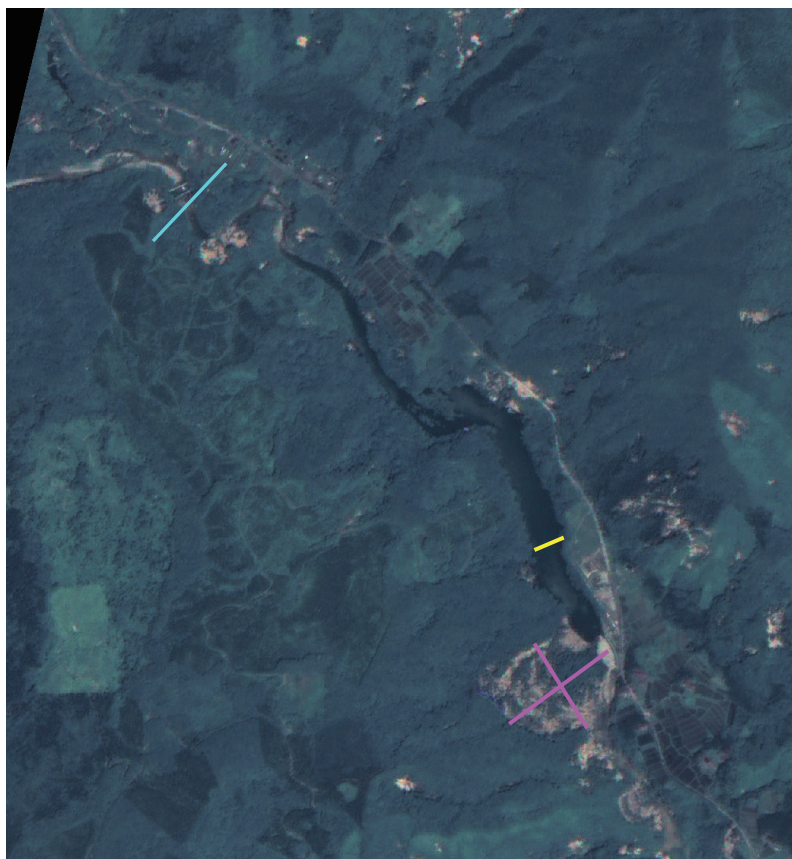
図 5. 岩手県一関市巖美町市野々原の山崩れによる磐井川の河道閉塞状況を示す 2008 年 7 月 2 日のパンシャープン・トルーカラー画像 (縦 2.7km, 横 2.5km, 等価解像度 2.5m)

像を作成した。その画像を GIS ソフトウェア ArcMap で読み込み、岩手県一関市巖美町市野々原の磐井川の河道閉塞を解析した。なお、6 月 14 日の地震による山崩れで川が閉塞した（土砂ダムになった）のであるが、6 月 21 日に仮排水路が完成し、土砂ダムの排水が始まっている（[25]の p.59 参照）。図 5 では仮排水路が見える。図 5 で、ピンク線で示した山崩れの幅は約 280m, 長さは約 320m である。増水した川幅（黄色線）は約 106m, 上流の川幅（水色線の場所）は約 30m である。堰き止めの影響による川の増水は、山崩れによる堰き止め箇所から（黄色線の所を經由して）水色線の所までの約 1.8km で認められる。なお、図 6（地震前の 2006 年 10 月 17 日の画像）を見れば分かるように、地震前でも図 5 の黄色線の所から上流約 500m までは川幅が広い（約 80m）。図 6 で薄い黄色の所は稲刈り後の田である。図 5 で田は濃い緑となっている。

図 10(c)に、図 5 とほぼ同じ位置範囲の PALSAR 合成カラー画像を示す。画像判読が難しいが、黄丸の左 3/4 の部分（水色で表されている磐井川の左岸までの部分）が山崩れの範囲（大きめの赤点が多数ある）である。
