圧延H形鋼を用いた鉄骨梁ハンチの加工方法と品質

辻 岡 静 雄*

Fabrication and Quality of Haunched Rolled-H Section Beams

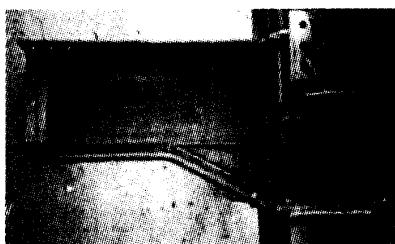
写真1 鉄骨ハンチ

(a) スチフナ位置

(b) スチフナ無し、ハンチ勾配大

(c) スチフナ無し、溶接外観

一般にハンチは経済的観点から設けられるが、梁ハンチは端部補強・柱梁仕口での取合いなどの点からも採用されている。しかし、設計現場では、鉄骨ハンチ梁としての横座屈耐力・塑性変形能力などの研究資料^{1, 2)}が十分反映されておらず、ハンチ勾配などについても曖昧である。一方、低層鉄骨建築ではファブ工場の現有設備や製品の納期の関係から圧延H形鋼を切り曲げて三角形板を挿入する方法でハンチが製作されていることが多い。JASS6など^{3~5)}に照らせば好ましくない加工方法が行われ、リブやスチフナの欠落、大きなハンチ勾配、不溶着部や溶接ビード不整などが見受けられる（写真1）。この鉄骨品質に関する問題は設計者・施工者・製作者の認識不足などによるところが大きいが、大部分の鉄骨建築がこの範疇に入る現状では見逃すことはできない。

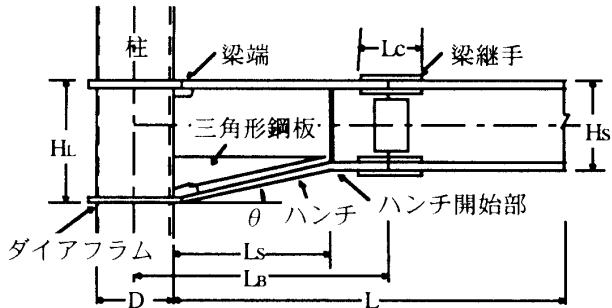
図1 ハンチ付きプラケット部

図1に示す両端部にハンチ(ウェブテーパー)部分を有するH形断面梁を考える。許容応力度設計では、ハンチ部分を材端補剛の変断面梁と考え、最大断面で評価した横座屈モーメントに修正係数を導入することによりハンチ部の許容曲げモーメントを求め、応力検定を行えばよい¹⁾。終局時には、崩壊機構時の曲げモーメント分布に対して危険断面(ハンチ開始部、梁端部)の塑性モーメントが上回るようにすればよい。一方、ハンチ開始部ではフランジが傾斜しているためフランジに面外力およびウェブに面内力が生じる(図2)。スチフナなど補剛材を設けない場合にはフランジに面外変形を生じさせるとともにフランジのせん断で応力をウェブに伝達するので、結果としてハンチ開始部のウェブ近傍に応力が集中する。しかし、補剛材を設けた場合には補剛材を介して応力をウェブ全体に円滑に伝達することができ、ハンチ開始点のウェブでの応力を低減することができる。よって、フランジの面外変形防止、ウェブの補強、応力の円滑な伝達のためリブあるいはスチフナが必要になるが、ハンチ開始部での塑性化がウェブに進展した状態ではリブの補剛効果は低下するので、変形能力が要求される場合にはスチフナが望ましい。

既に、溶接組立H形断面のウェブテーパー梁のハンチ形状と材軸方向の応力度分布との関係、塑性変形性状については、ハンチ率 γ (=ハンチ部分の長さ L_s ／スパン内法長さ $2L$ の半分)とテーパー率 β (=ハンチ開始部の梁背 H_s ／梁端部の梁背 H_L)を用いることにより実験的に検討されているが²⁾、実施設計における実情については不明な点が多い。よって、実施設計におけるハンチ付きプラケット部の形状寸法などについて調査した。その代表例を表1に示す。プラケット部の長さ L_b 、梁継手長さ L_c とパネル部高さ H_L が各々750～1200mm、300～500mm、400～700mm程度の範囲にある。実状ではテーパー率 β 、ハンチ率 γ は各々0.8前後、0.1～0.2程度で、勾配 θ も0.2～0.3程度である。強度分布、モーメント分布より得られる $(1-\beta)/\gamma$ は、一般に1.0以上で、ハンチ開始部が最大応力点となる場合が多い。

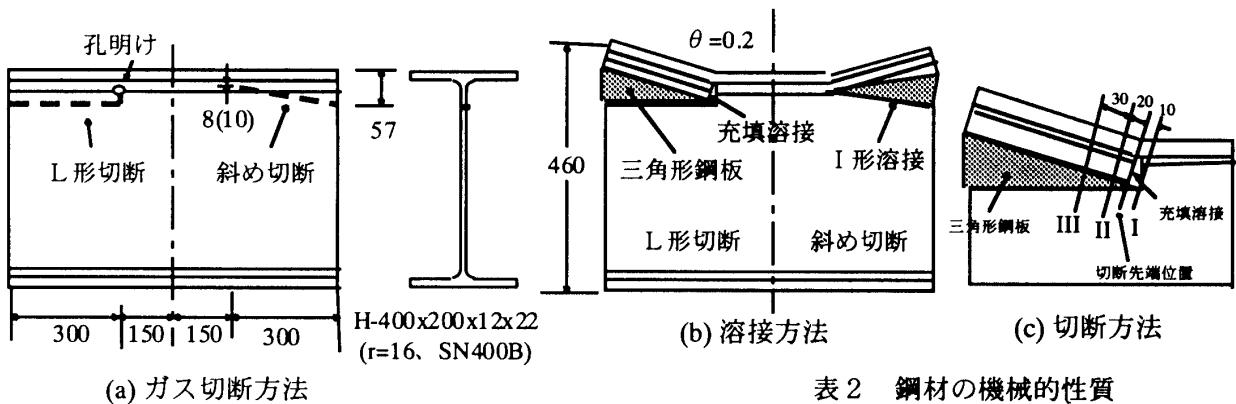
図4 施工試験

- 1) 圧延H形鋼における切断位置の野書き、2) ガス切断と先端のガスによる孔加工、3) 曲げ加工、4)

挿入鋼板の切断加工、5) 溶接、6) 各試験片の切り出し、の手順で製作した(図4)。施工試験は切り曲げ加工の確認試験、切り曲げ加工後溶接の確認試験より構成され、ガス切断面、曲げ加工表面、溶接後の外観検査、マクロ試験により検査した(図4-c)。

次に、溶接後の試験片を図4-cに示すI、II、IIIの位置で切断し、各断面での溶込み状況を検討

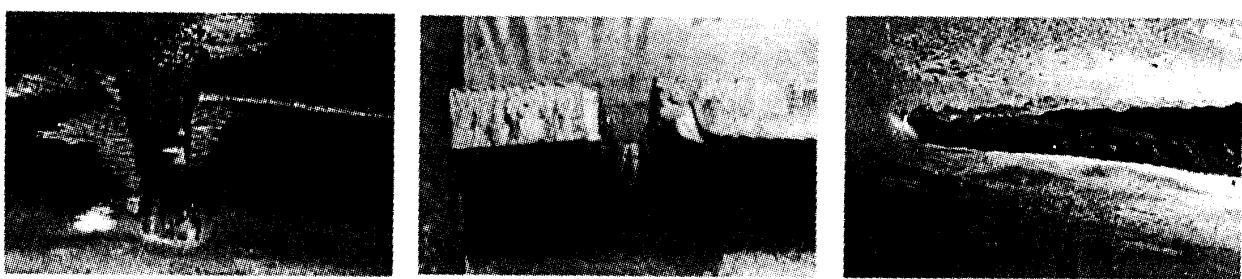
写真2 切り曲げ加工後外観

製作条件と観察結果を表3に掲げる。L形切断では先端に孔加工がある場合切込み底(ウェブフィレット面)の隅角部とへこみ部分にヘーキラックが認められた(写真2-a)。ただし、切込み底の表面粗度によっては大きなクラックが入る可能性がある。しかし、孔加工が無い場合には切込み底に大きなクラックがフランジ板厚方向に生じた(写真2-b)。一方、斜め切断ではいずれの場合も先端に大きなクラックが生じた(写真2-c)。また、先端位置をフランジ面から8mm(ウェブフィレット半径の半分程度)にした場合トーチがフランジ面に接触してトーチ角度が安定しないため切断面が粗くなるとともにノッチが入り、その底にヘーキラックが認められた。

(a) L形切断先端部 (A-1)

(b) L形切断切込み底 (C-1)

(c) 斜め切断先端部 (B-1)

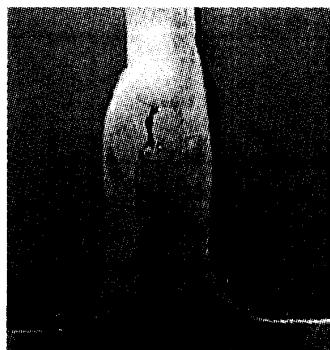
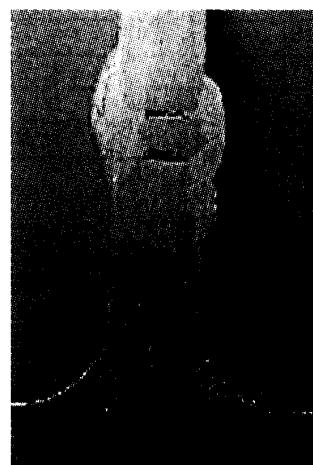
写真4 溶接部切断面

した(写真3)。また、I-II部分についてはウェブ芯で切断し先端部分の断面中央部での溶込み状況も調べた。そのマクロ試験結果を表5に掲げておくが、L形切断の切断面では、充填溶接では融合不良が、I形溶接では融合不良、溶込み不良が各部で観られる(写真4-a, b)。これは溶接線が重なること或いは近接すること、接合面が密着していないことによる。斜め切断での切断面では不溶着部は少ないが、溶接線が近接する場合フランジ面側の溶接では不溶着部が大きい(写真4-c)。これは切断位置がフランジ面に近接するため溶接棒の角度が不適切となり溶接部が重なり溶込み不足となったと考えられる。なお、先端位置をフランジ面からもう少し離せば不溶着部を小さくすることができると考えられるが重なりをなくすことができるわけではない。次に、I-II部分の断面中央部について、L形切断ではほとんどの溶接線に不溶着部が有り、特に充填溶接部分
