## 名田庄村納田終の薬師堂 (旧増福寺薬師堂)

### The *Yakushido* in the Nutaoi District of Natasyo Village

This paper is a report of the investigation on the *Yakushido* of the former Zofukuzi temple in the Nutaoi district of Natasyo village, Fukui prefecture. It seems that the *Yakushido* was built in the early Edo era. It is one of the valuable historic-architectures in Fukui prefecture. It became clear the original plan and the original structure of the *Yakushido* in this paper.

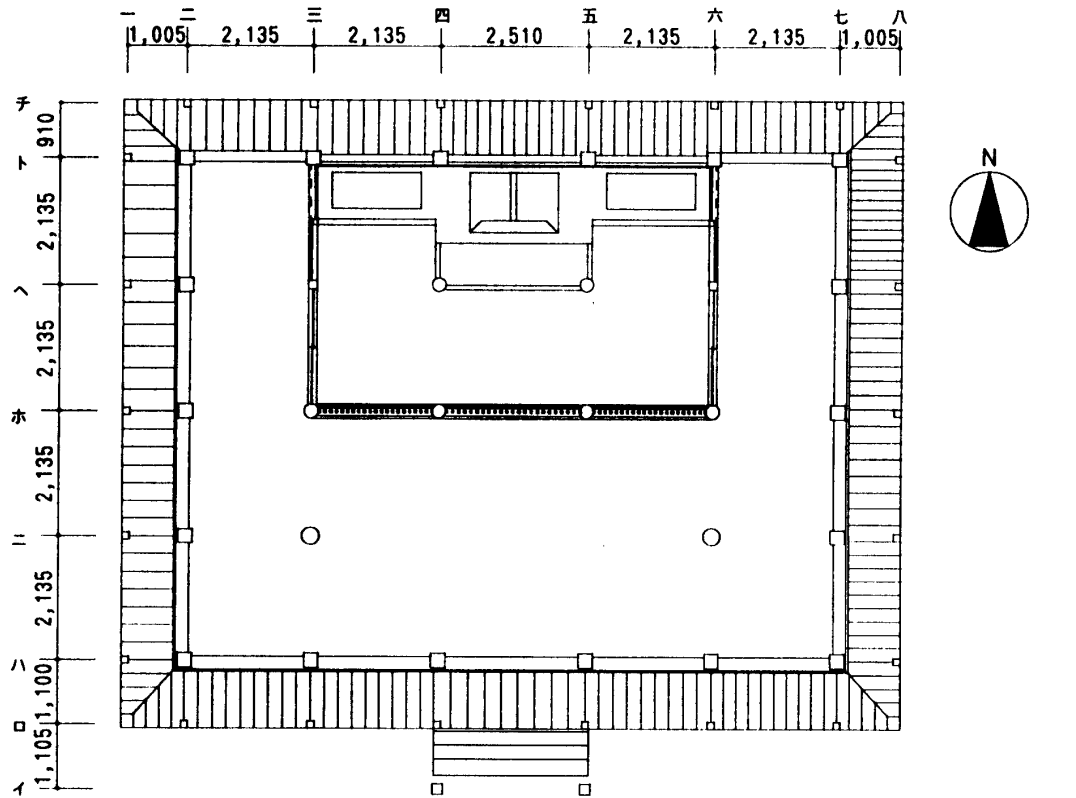
図 1 現状平面図

薬師堂の現状平面は図1に示した通りである。桁行5間、梁間4間、一重入母屋造、茅葺き、平入りの建築で、四周に縁がまわっている(写真1)。正面には1間の向拝(金属板葺き)がつき、3級の木階が設けられている(写真3)。後方の中央に3間×2間の内陣をとり、前方の5間×2間と内陣の両脇を外陣としている。内陣は板戸や板壁、格子で閉ざされているが、外回りは内陣の背面にあたる北側の中央3間分以外は、建具や壁がなく、吹き放し、開放のままである。外陣内部にも間仕切りはなく、いたって開放的なお堂である。

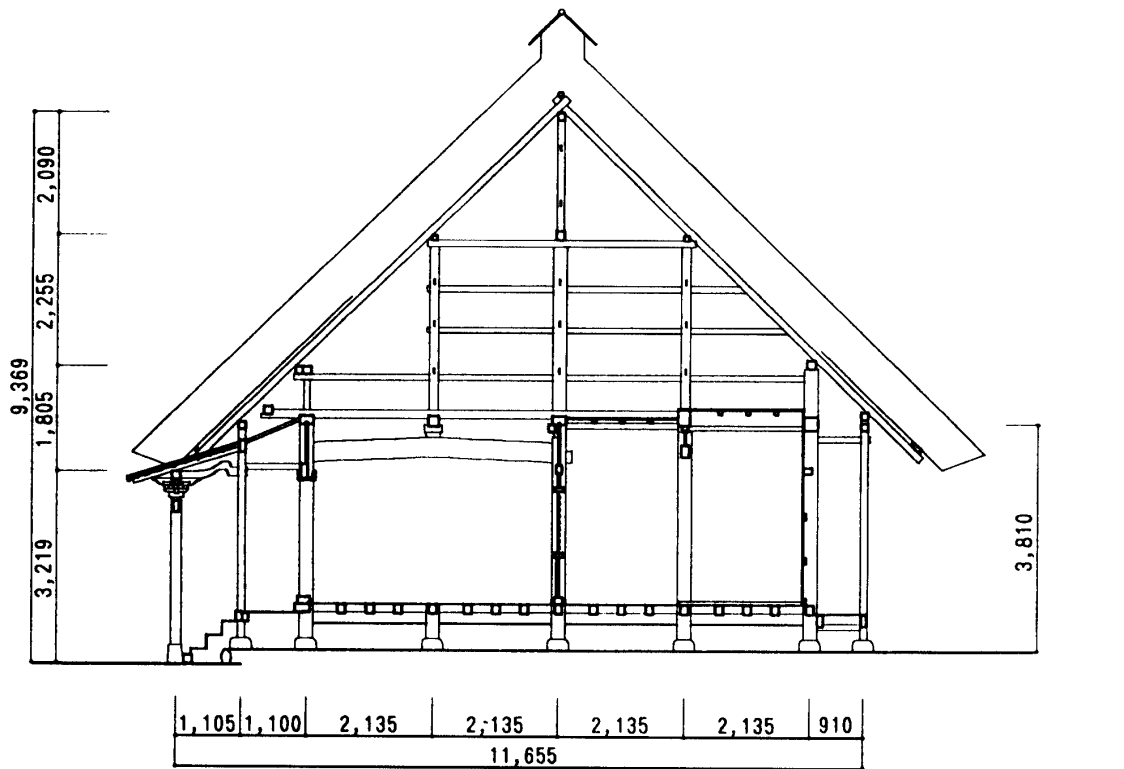
図 2 現状断面図

この堂は石積みの低い基壇上にたつ。3間×2間の母屋を丸柱とし、周囲に廻る1間幅の庇を角柱とするが、丸柱も角柱もすべて礎石立てである。軸部は縁長押と内法長押で固められ、母屋の丸柱と庇の側柱は原則として内法貫でつながれているが、外陣の中央部の2柱列は内陣柱から正面側柱に虹梁を架け渡して柱を省略している。母屋柱、側柱はほぼ同じ高さで、これら柱天の桁行にまず梁を渡し、その上に直交して梁行の梁を架け、梁組を形成している。小屋組は小屋束を用いる棟束形式で、まず、側柱の位置で2尺ほど上げて小屋梁を架け、さらにもう一段小屋梁を渡し、その上に棟束をたてて棟木を支えている(写真4)。そして棟木から縁柱の天に渡された桁に丸太状の垂木を渡して小屋組がつくられている。束を用いて棟木を支える、このような棟束形式の小屋組は当地方の近世民家に広くみられる<sup>(7)</sup>。

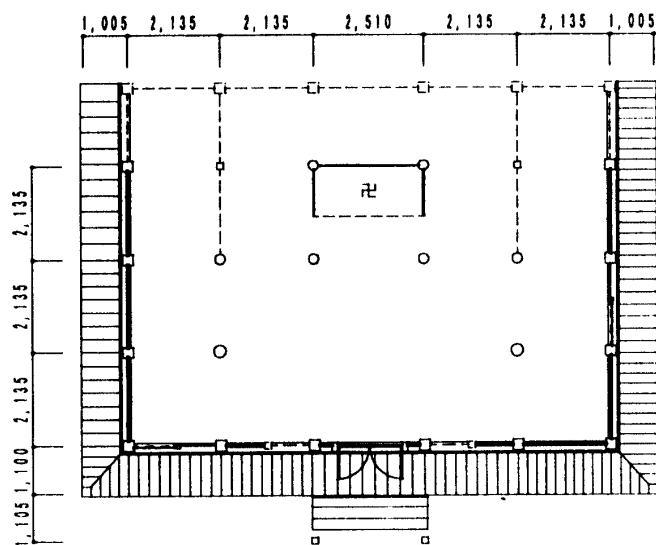
圖 4 推定復原平面圖

- ①建築時期について：元和3年（1617）建立の棟札写があったといい、寛文2年（1662）の鰐口も残っている<sup>(11)</sup>。そして当初材とみられる角柱は、太さが約8寸、面取りも約1/12で大きく、古式である。元和3年の確証はみつからないものの、薬師堂の建築時期が江戸初期まで遡ることは間違いないであろう。
- ②現状は江戸後期の状態：内陣の移動や背面、外回り柱間装置、向拝、縁、小屋組、軒周りなど随所に後の改変が認められるが、当初の平面は図4のように推定できる。そして図1に示す現状のようになったのはおそらく江戸後期とみられる。
- ③茅葺きの寺院建築：県内の国指定あるいは県指定の建造物の中で、茅葺きの寺院建築としては小浜市の飯盛寺本堂（国重文）、美山町の樺八幡神社古拝殿（県指定）があるに過ぎない<sup>(12)</sup>。しかし、江戸時代には社寺建築でも茅葺きが主流であったとみられ、この薬師堂も江戸期の雰囲気や留める福井県内でも数少ない、貴重な遺構といえる。
- ④元龜3年（1572）造立の仏像を安置：当建築の内陣に安置されている本尊の薬師像、日光・月光菩薩像および十二神将像は、元龜3年に京の仏師に依頼してつくられたもので、各像の価格

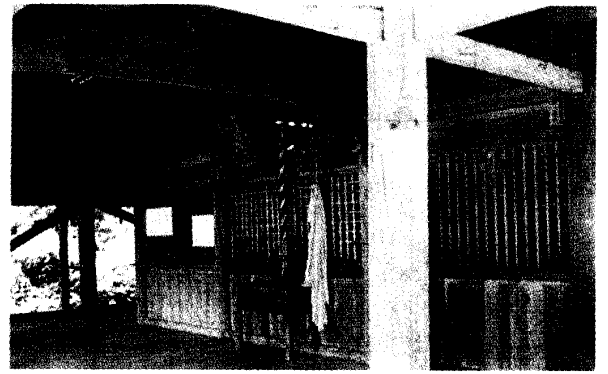
写真2 内部

一方、外陣は前方の桁行5間の左右両端から1間内側の柱列の中央にそれぞれ1本ずつ独立した丸柱がたっている(写真2)。また、内陣の左右両側の1間×2間分との境にも建具などはなく、ここも外陣の両端から奥につながる空間になっている。すなわち、外陣は内陣をコの字型に取り巻くように設けられている<sup>(6)</sup>。天井は向拝から内陣へ向かう中央間1間分だけが根太天井で、それ以外は天井はなく、小屋裏がそのままみえている。
