金津町伊井白山神社本殿について

A study of the Honden of Hakusan Shrine in Ii, Kanazu-Cho

This study is based on an actual survey of the historical buildings of the Hakusan Shrine in the district of Ii in the town of Kanazu. The summary is as follows :

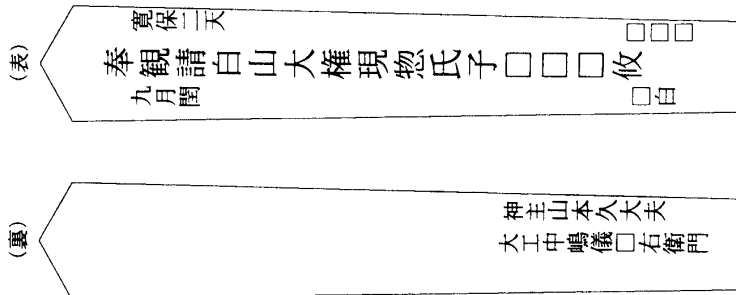
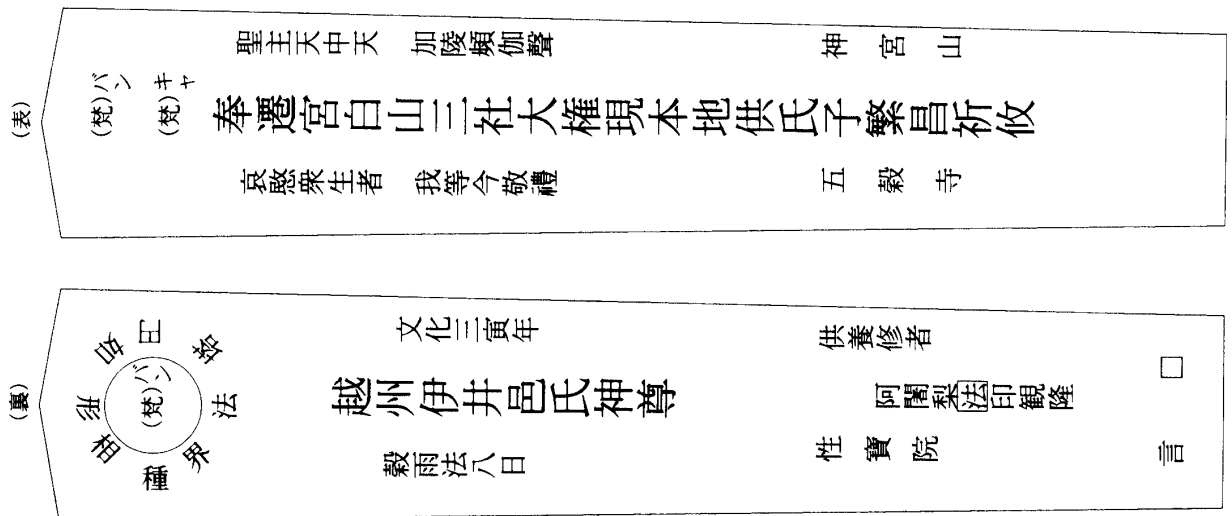
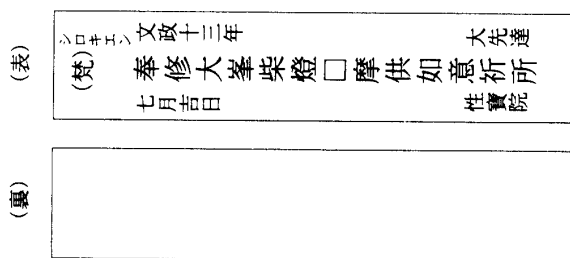
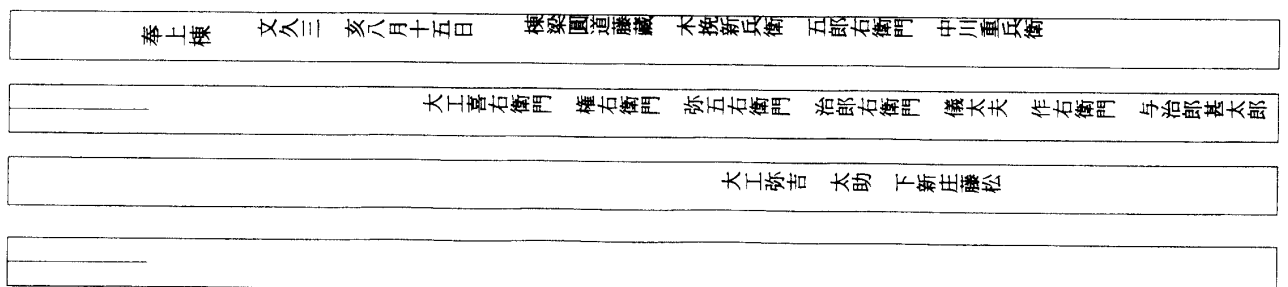
図-2 発見された棟札

旧小屋組の解体作業中に本殿の神座天井裏から棟札をはじめとする3枚の木札と、上棟式に使用されたとみられる振弊の弊棒が発見された。このうち寛保2年の棟札には、「寛保二天 □□氏 奉観請白山大権現惣氏子□□□□攸 九月閏 □白」とあり、白山神社は寛保2年閏9月に白山大権現を勧請して創建したこととわかる(図-2, 写真-8)。さらに棟札裏面から神主は山本久大夫、大工は中嶋儀□衛門であることがわかる。しかし、いづれにも住所の記入はなく、大工の出身地はわからない。ところが、伊井村の大工をはじめとする職人達の集まりである太子講が管理する文政6年(1823)の石造太子堂の銘には「棟梁 中嶋儀右衛門 世話人 長右衛門 □右衛門 弥三兵衛 市右衛門 石工 猪助」⁹⁾とあり、棟梁中嶋儀右衛門が伊井村に存在したことが確認できる。寛保2年と文政6年には81年の開きがあり、この両者は同一人物とは考えられないが、大工名を襲名していたと見ることは十分可能で、大工の出身地は同村とみてよい。

続いて文化3年の棟札がある。表の主文に「奉遷宮白山三社大権現本地供氏子繁昌祈攸」、裏面に「文化三寅年 越州伊井邑氏神尊 穀雨法八日」とあることから修理あるいは改築が文化3年になされたこと、この時にはすでに祭神が三柱となり、現在と同じであることがわかる。穀雨とは二十四節句の一つで、春の季節の最後で、現在の4月21日頃にあたる。さらに続けて「供養修者 性實院 阿闍梨法印観隆」とあり、儀式を執り行ったのは寛保の時とは異なり、神主ではなく性實院の僧侶であった。性實院とは、後述の文政の祈祷札に「大先達」とあるから白山修験道に関係した寺院と思われる。

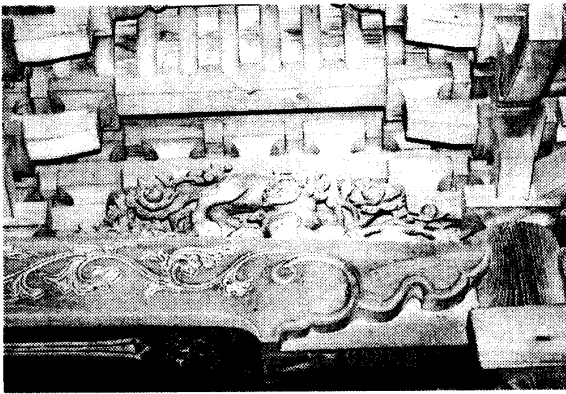
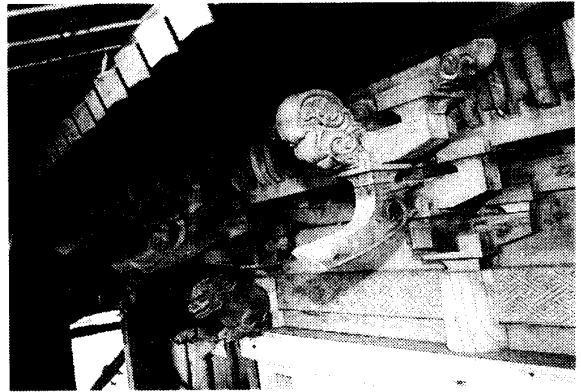
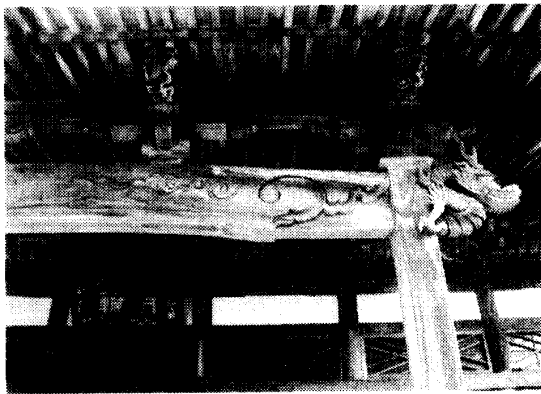
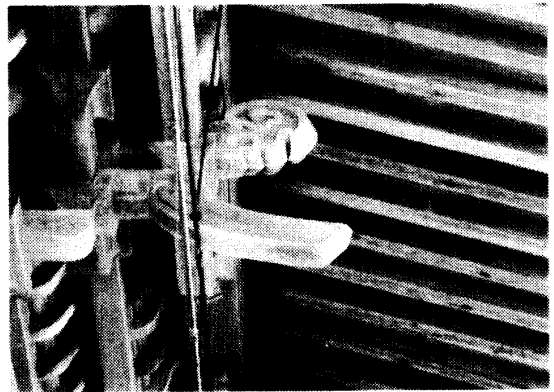
彫刻の多用される本殿は、細部意匠の検討から文化3年が本殿の建築年と考えられる。その根拠として同じ伊井大工の手になり、享和元年の起工で、文化3年に完成した福井市石新保町にある浄土真宗の願念寺本堂の細部意匠と非常によく似ていることである¹²⁾。寺院本堂と神社本殿の違いはあるが、願念寺本堂の向拝木鼻の龍や手挟の彫物・虹梁の絵様・肘木の木鼻など形態は、白山神社本殿のものと非常によく似ている（写真-11～14）。特に虹梁では、願念寺本堂の絵様の若葉は幅も広く、玉がみられ、袖切の形状もやや複雑になり、白山神社本殿の方が若葉もおとなしく古いように感じられる。また、肘木の木鼻などの形は白山神社本殿の方がやや複雑になり、時代が下るようにも感じられる。このように同じ地域の大工の手になる建物の細部意匠が極めてよく似ていることは、文化3年建設の本殿である可能性を示している。さらに、本殿の板壁や脇障子に施される彫刻も、白山神社本殿では浮彫であり、幕末期に多くみられるようになる透彫を採用していないことも時代の古さを感じさせる¹³⁾。
