事故多発地点における道路交通環境要因の分析

Analysis of the Main Factor (Road-Traffic Conditions) in Traffic

Accidents at Places Where Many Accidents Occur

Tomoharu NAGAHAMA

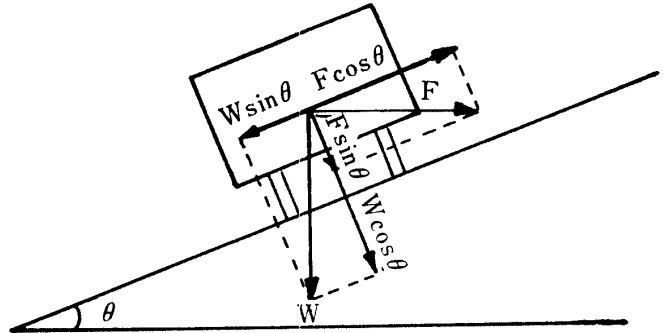
図-1 曲線部走行図

曲線部の事故に関する要因としては、半径、視距、片勾配、路面のすべりをあげることができるが、曲線部を走行する車の滑動に対するつり合いを求めると、

曲線部における事故は外側車線の車が遠心力によってすべり、路外に飛び出るか、物件に衝突する

場合、または、両方向の車が他車線を侵すための正面衝突の事故である。

曲線半径 R と、片勾配が一定の曲線部の事故は、つり合い式より、理論速度 V (km/h) を越えているか、タイヤと道路の横すべり摩擦係数 f が小さい場合に発生すると考えられる。特に f の値はタイヤの摩耗、材質、内圧、道路の舗装の種別、施工法、路面の乾湿によって大きく変化する。

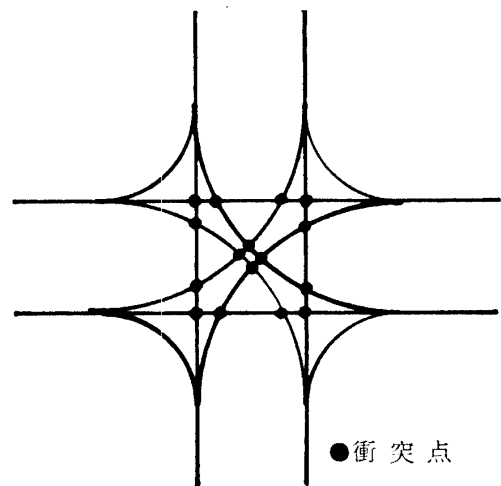
図-5 衝突点 ($n=4$)

この式から n の大きさによって、車間距離が安全か否かわかり、 n が2以下の場合は追突の危険が出てくる。日本では n が1.0～1.5位であるがアメリカでは平均値は2以上である。また交差点での右左折車と直進車の衝突については、図-5において、衝突点 N は、交差点に集中する道路数を n (n は一方向一車線の道路) とすると次のように表わされる。
