豪雨による丸亀城と大洲城の石垣崩落調査および首里城の焼失について* 城郭建築における被災状況の現地調査

Investigations of Stone Walls Collapsed in *Marugame Castle* and *Ozu Castle* Due to Heavy Rain, and the Destroyed by Fire in *Shuri Castle* Report of the Field Study of the Damaged Situation in Castle

This report the field investigations of *Marugame Castle* and *Ozu Castle* in 2015 and 2019, as well as *Shuri Castle* in 2018. The *Sanno-maru* and *Obi-kuruwa* in *Marugame Castle* of the stone walls collapsed due to heavy rains in Western Japan in July 2018 and typhoon No.24 in September. The reason why the stone wall collapsed was that it was a topography where water was easy to gather, and a high stone wall was piled up on the *Morido*. The *Morido* at the back of the stone wall contains a weak *Masado* in the water. Building materials and traces remain in the damage of earthquakes and heavy rains, but in the case of a fire, it disappears. *Marugame Castle* and *Shuri Castle* make “Visible construction” through restoration a tourist resource. It is desirable to strengthen safety measures and maintenance management systems by utilizing the lessons learned from natural disasters and fires.

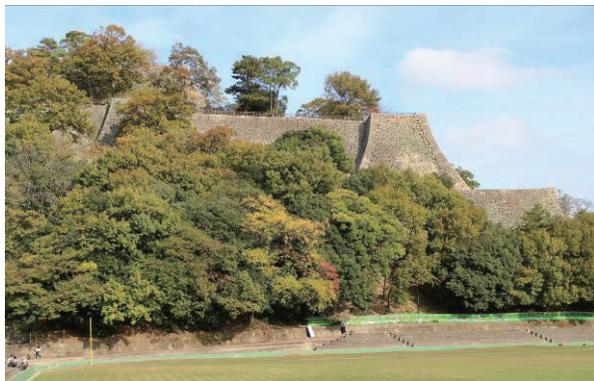
下掲の Fig.5 と Fig.6 は、2015 年 11 月時の崩落以前の三ノ丸と帯曲輪の石垣（西面）を撮影したもので、Fig.7 と Fig.8 は、ほぼ同じ位置から崩落後の石垣（西面）の状態を撮影したものである。

Fig.5 被災前の丸亀城 三ノ丸と帯曲輪（全景）

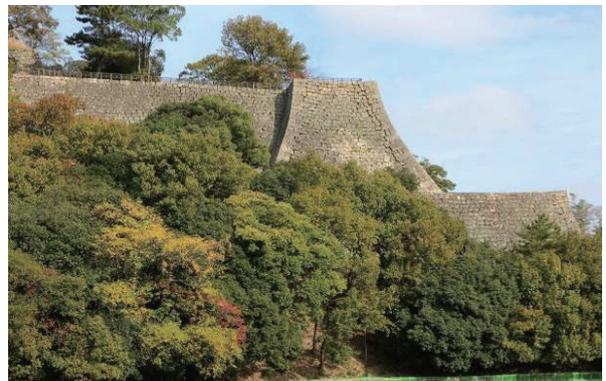
Fig.6 被災前の三ノ丸と帯曲輪の石垣（西面）

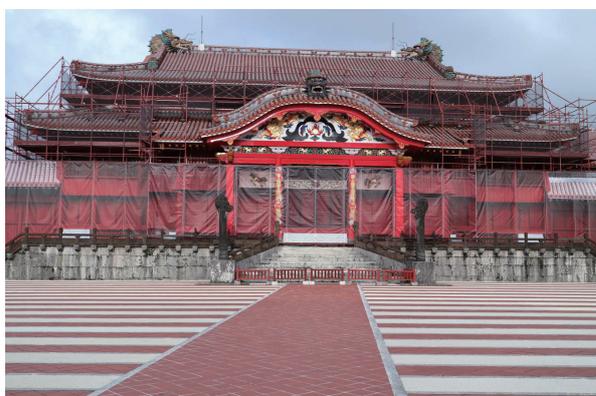
調査した時期は、平成28年（2016）8月から始められた正殿外部（全面）の漆等塗り直し作業の最終工程であった。通常なら、建物全体に足場が組まれ、工事用の白いシートで覆われて外観を見ることできない。ところが、首里城においては足場も外壁と同じ朱色に塗られた部材が使用されており、しかも部材も細く景観を配慮している。さらに、修理中の1階部分には首里城正殿の外観が印刷されたシートが張られ、首里城正殿の全容を把握できた（Fig.28-29）。このように、至るところに観光客への気配りや心遣いをしている沖縄県の取り組みを参考にして、観光客の誘致を進めている福井県や各市町村ならびにまちづくり協議会などに提案して行きたい。

Fig.28 正殿（西面）

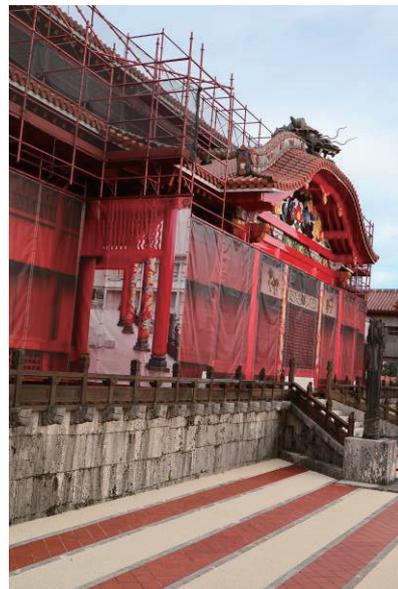
Fig.29 正殿（印刷シート・足場）
