リモートセンシングによる福井豪雨とその災害状況把握の可能性

— 初期検討結果 —

Possibility of Descriptions of Fukui Heavy Rainfall and Resulted Disasters by using Remote Sensing — Preliminary Report —

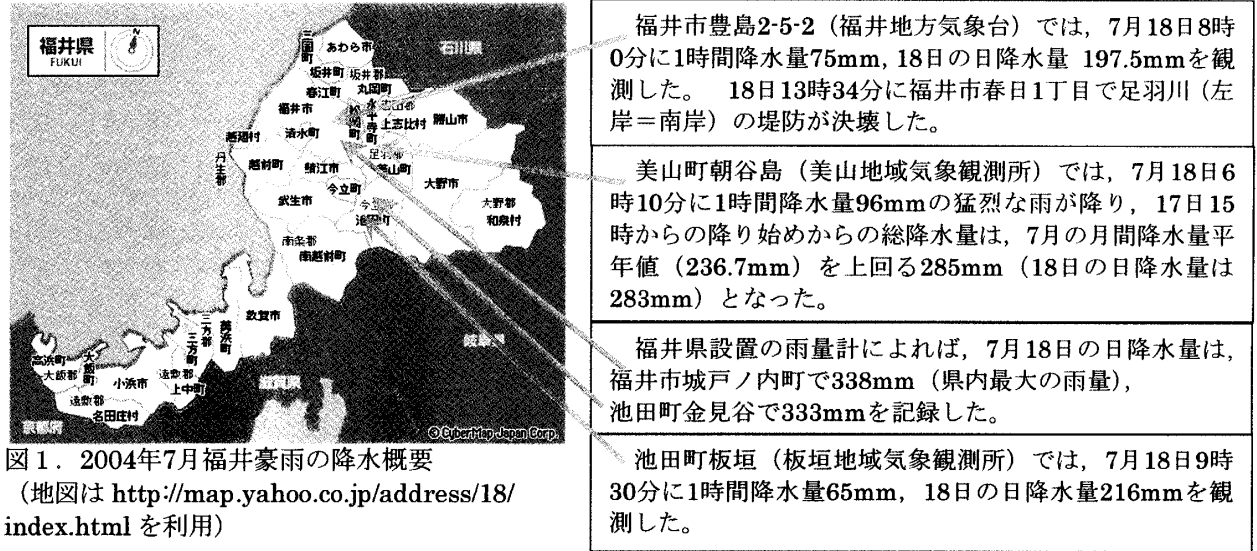
図1. 2004年7月福井豪雨の降水概要
（地図は <http://map.yahoo.co.jp/address/18/index.html> を利用）

2004年7月の「福井豪雨」では、7月17日(土)夜から18日(日)にかけて、活発な梅雨前線が北陸地方をゆっくりと南下したのに伴い、福井県や岐阜県で大雨となった。福井県嶺北地方では、18日0時過ぎから所々で激しい雨を観測し始め、特に18日朝から昼前にかけて非常に激しい雨が降った。この雨で、足羽川などの河川の堤防の決壊、土石流の発生、がけ崩れ、床上浸水など、各地で大きな被害が発生した。図1に福井豪雨の降水概要を示す。足羽川流域を中心に集中豪雨となっている。写真1に足羽川増水の様子を示す。

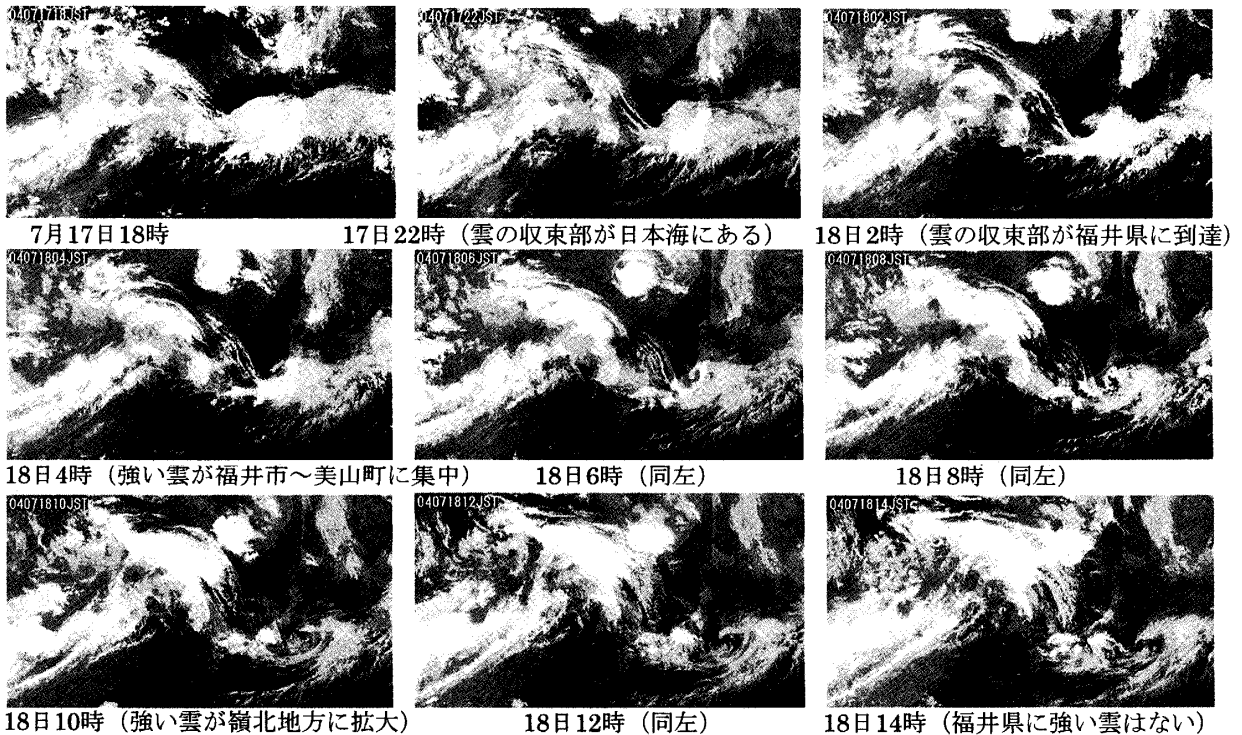
図2. 静止気象衛星 Goes 9 の赤外面像による雲の動き（2004年7月17日18時～18日14時）

Goes 9 (高度約 36000km に位置する) の画像データは、学術研究と学校教育の資料・教材としての利用を目的に高知大学の気象情報ページ (<http://weather.is.kochi-u.ac.jp/archive.html>) で保存・公開されているので、それを利用して説明する。図2から分かるように、中国大陸から続く雲が梅雨前線(図4参照)に沿って、7月18日2時より12時にかけて福井市～美山町に向かって収束して移動している。これが福井市～美山町付近の集中豪雨に対応している。一連の雲分布の状況からは、前線活動を活発化させる要因の1つに、日本海で水分が大量に補給されていることが考えられる。図1に示した大量降水の時刻と場所は、図2の対応時刻の画像における強い雲の位置と一致している。なお、前線活動については局所的にとらえられやすく、豪雨発生直

後には、気象レーダー画像（図5参照）に基づき、福井県近傍の日本海で雨雲が急に発生したのが豪雨の原因とする理解があった（新聞・テレビの報道など）。この点、本研究のリモートセンシングの立脚点からは、Goes9の赤外面像によれば、雨雲は大局的に中国大陸から日本海を横断し、問題の福井県及びその近傍へと続いていることに注目される。高湿度の気流が、太平洋高気圧（図4参照）の縁をまわりこむように日本海側から前線南側に供給され、豪雨となっている。

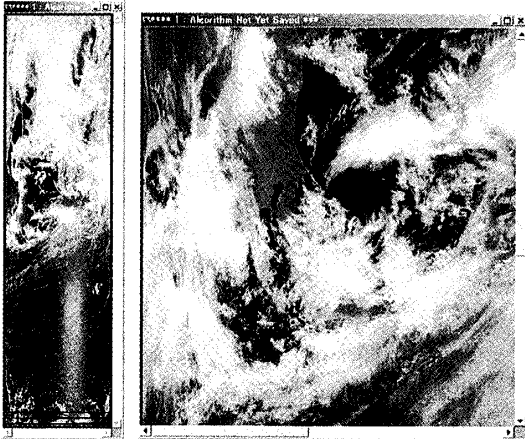
図3は、福井工業大学あわらキャンパスで受信した2004年7月18日10時頃の Terra 衛星 Modis 画像である。全体画像で日本列島が左隅にあるので、Modis の特性上、日本は圧縮されて写っている。拡大画像より、福井県～岐阜県に強い雲があることが分かる。但し、雲の下（地上）は見えないので、豪雨であるかどうか

全体画像 拡大画像(福井県、岐阜県に強い雲がある)
 図3. あわらキャンパスで7月18日10時1分~17分
 に受信した Terra 衛星 Modis 画像 (RGB=band453)

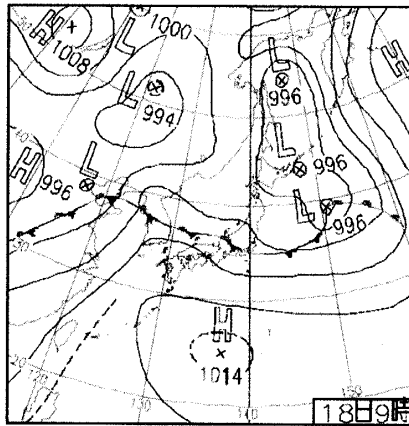
図4. 2004年7月18日9時の天気図
 (出典: <http://www.data.kishou.go.jp/yohou/kaisetu/hibiten/200407.pdf>)

では分からない。図4は気象庁発表の9時の天気図である。梅雨前線が中国から福井県を通過して太平洋側まで続いていることが分かる。

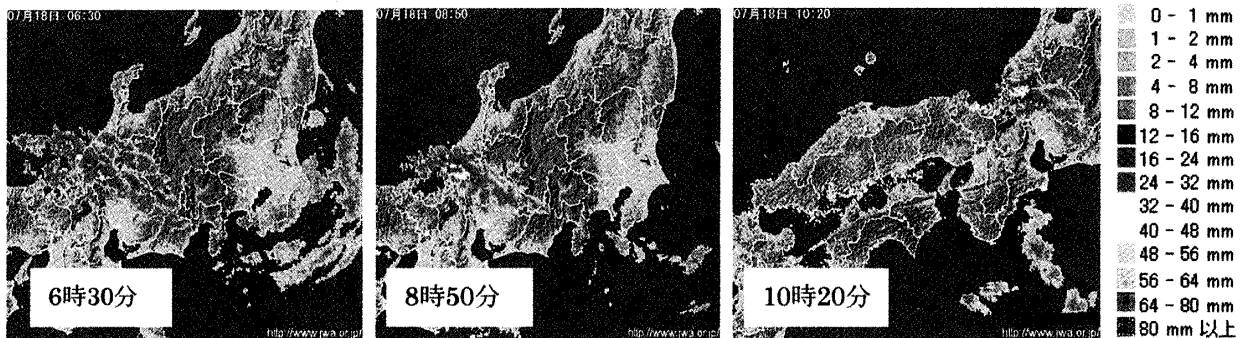
図5. 2004年7月18日の気象レーダー画像による降雨の様子(出典: <http://www.tenki.jp/>)

気象レーダーは、地上の観測所(北陸では福井県三国町の東尋坊にある)のアンテナから発射されるマイクロ波パルスの雨や雪による反射効果から、方位、距離の関数として空中の雨や雪の量または強さを測定している。レーダー画像は、対応時刻での降雨量を1時間当たりの降水量に換算して表示する。図5は、7月18日のレーダー画像である。6時30分と8時50分の画像より、降水範囲は福井県近くの日本海から静岡県までに局限され、特に福井市~美山町付近で高い降水量が示されている。10時20分の画像では、強い雨は福井県から岐阜県との県境に移動しつつあることが分かる。
