## 鋼板に対する $\text{Al}_2\text{O}_3$ コーティングに関する研究

Study on coating carbon steel sheet with  $\text{Al}_2\text{O}_3$

In coating carbon steel sheet with  $\text{Al}_2\text{O}_3$ , a study was made on the effect of the preparation of a coating layer by repeating definite thickness coating processes on their percent defective.

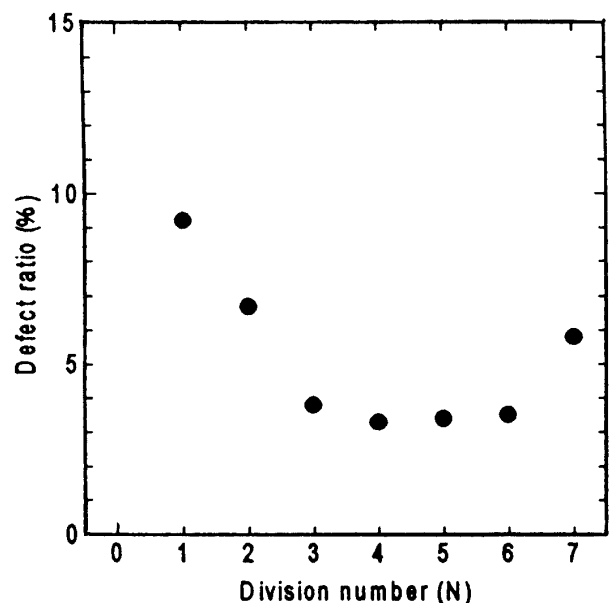
コーティングを積層にしたことによる効果を確かめるために、全コーティング層の厚さを 0.6  $\mu m$  として、これを数回に分けてコーティングを行い、有効なコーティングの回数と一層当たりの最小コーティング厚さを求めた。欠陥率と積層数の関係を図 1 に示した。連続してスパッタを行ったコーティング厚が 1  $\mu m$  の試料は約 5 % の欠陥率であったが、図 1 よりコーティング厚さが 0.6  $\mu m$  の試料で 1 層の場合、すなわち素地の表面粗さが  $Rz0.07$  で比較的なめらかであるが、欠陥率は約 9 % であり、コーティング厚さの影響を強く受ける。しかし、2 および 3 層の場合には一層当たりのコーティング厚さは 0.5 お

図 1 欠陥率と積層数の関係

よび  $0.3\ \mu\text{m}$  と薄くなるにもかかわらず欠陥率は 7 % および 3 % と明確に減少している。しかし 4, 5, 6 層とコーティング回数を増しても欠陥率は減少しない。さらに、層の数を 7 層とした場合には、欠陥率は 6 % に増加した。このことはコーティング層に生じた割れやピンホールなどの欠陥を覆うためには、単に層の厚さだけ厚くするよりも二回以上に分けてコーティングするほうが効果的である。また 1 層当たりのコーティング厚さが約  $0.2\ \mu\text{m}$  以下になると表面粗さによる凹凸の大きさが  $Rz0.07\ \mu\text{m}$  の約三倍の厚さのコーティング層を重ねても欠陥を減少させる効果はなく、また  $0.086\ \mu\text{m}$  では積層の効果が少なくなることが解る。これは 1 層当たりの厚さが薄い場合には膜の強度が小さく剥離が生じやすいため積層状態になりにくいためと考えられる。

- (1) 一定厚さのコーティングを数回に分けて積層にして作製することにより，コーティング面に生じる欠陥の欠陥率を小さくすることが可能である．表面粗さ  $\text{Rz}0.07 \mu\text{m}$  の鋼板に全コーティング厚さ  $1 \mu\text{m}$  のコーティングを 3 回に分けて作製した場合に，欠陥率は 1%以下であった．
- (2) 1 層当たりの最小のコーティング厚さは  $0.2 \mu\text{m}$  であり，これ以下の厚さで積層数を増しても欠陥率を低減する効果は少ない．
- (3) 1 層で作製したコーティング層は，深さ方向では組成に変化はなく，また鋼板との界面には微量の Al および O が認められた．
- (4) コーティングを数回に分けて積層にした場合には，各コーティング層間に数%の炭素が認められ，組成的に不均一である．構造的にも割れや多くの欠陥を含んでおり連続膜とはなっていない．しかし，不連続膜となっていることにより下層の歪みを緩和し，上の層の割れや剥離を抑える効果があると考えられる．

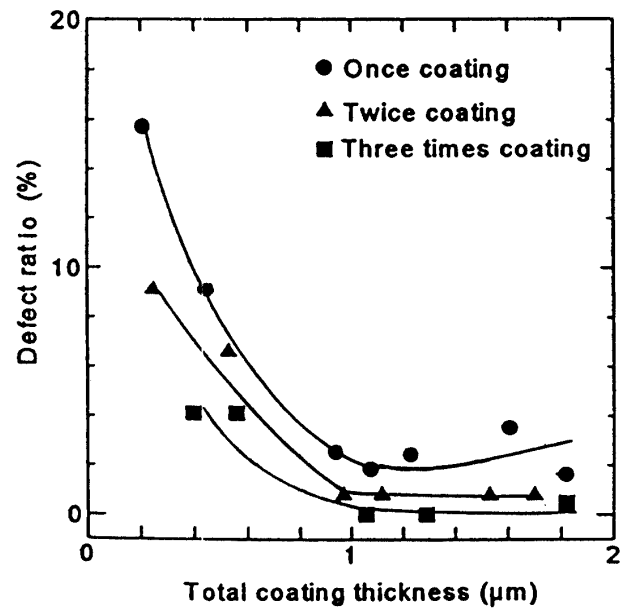
次に、効果的に欠陥率が減少する二回および 3 回のコーティングを全コーティング厚さを変えて行った場合の欠陥率が変化する様子を調べて、一回だけの場合と比較した。図 2 に欠陥率と全コーティング厚さの関係を示した。コーティング厚さが  $0.2 \sim 0.4\ \mu\text{m}$  付近の欠陥率はコーティングの回数によって欠陥率は 3 ~ 10 % 付近で、欠陥は多い。全コーティング厚さの増加に伴って欠陥は減少し、全コーティング厚さが  $1\ \mu\text{m}$  付近においては一回の場合でも欠陥率は約 3 % まで減少する。しかし、厚さが  $1\ \mu\text{m}$  付近を越えると徐々に欠陥率は増加する傾向を示し、剥離が生じやすくなる。

図 2 欠陥率と全コーティング厚さの関係

一方、二回および三回に分けてスパッタした試料は共に 1 % 以下にまで減少する。特に、三層の場合には、全コーティング厚さが  $1.0 \sim 1.3\ \mu\text{m}$  においては無欠陥の試料が多数認められた。この理由は次のよう考えられる。 $1.0 \sim 1.3\ \mu\text{m}$  の  $\text{Al}_2\text{O}_3$  コーティング層を作製するために約 25ks 間のスパッタリングを要するが、本実験においては試料の温度制御は行っていない。このために表面はスパッタリングによって加熱されて最高で 433K 近くまで上昇する。この温度差によって試料は約  $10 \sim 12\ \mu\text{m}$  伸縮する。二回および三回に分けてスパッタを繰り返すことは加熱冷却を繰り返すことになり、表面に形成された  $\text{Al}_2\text{O}_3$  層に人工的なひび割れを多数作っていることになる。この割れの様子は表面からの光学顕微鏡観察ではほとんど確認されないが、微細な剥離の原因となる。しかし、この欠陥部分を適宜再コーティングすることで補修することができる条件のとき欠陥の少ないコーティングが得られると考えられる。

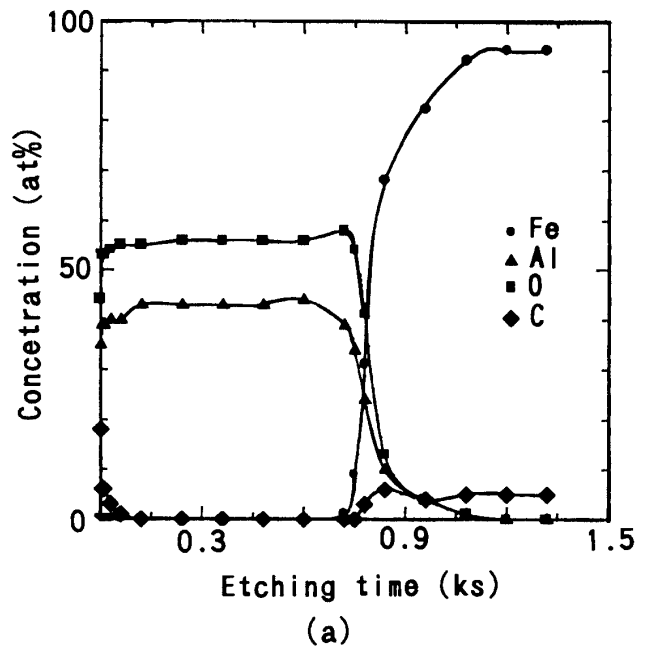
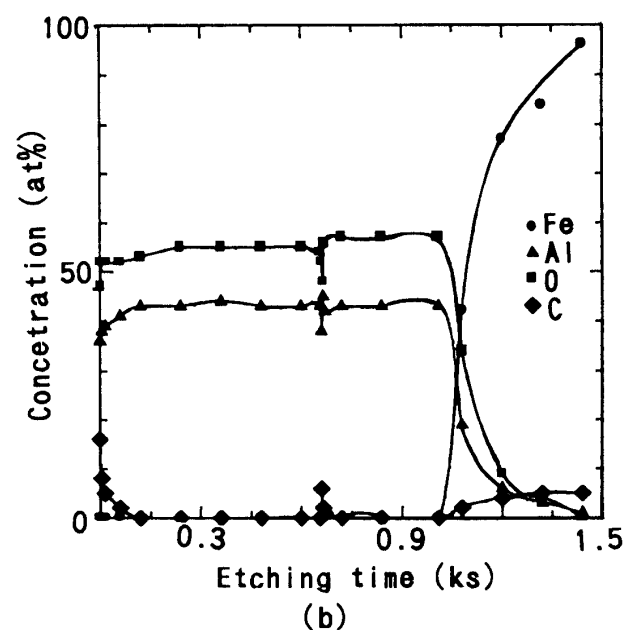
各元素の濃度とエッチング時間の関係を図 3(a), (b)に示す。(a)は 1.8ks のスパッタリングを行い、厚さ約 80nm の  $\text{Al}_2\text{O}_3$  コーティング層、(b)は 0.9ks スパッタリングを行い  $\text{Al}_2\text{O}_3$  コーティング層を約 40nm 作製した後、再び 0.9ks 間スパッタリングを行い、コーティング層を 2 層とした場合の試料である。

(a)の場合、コーティングの表面では、Al および O の濃度が低くなっており、C の濃度が高くなっている。しかし、120s エッチングを行うことによりこの C は、ほとんど検出されなくなった。これはスパッタリング後に試料を真空容器から取り出す際に大気に曝していたために表面が汚染されたと思われる<sup>7)</sup>。コーティング層内では、Al および O の濃度はほぼ化学量論比に近く一定の値を保っている。しかし、エッチング時間が約 0.7ks 付近では Al および O の濃度は急激に減少し、また Fe の濃度は急激に上昇しその後一定の値を保った。すなわち、エッチング時間約 0.7ks 付近が鋼板と  $\text{Al}_2\text{O}_3$  コーティング層の界面である。この界面付近では、若干 O の濃度が上昇し、また微量の Al および O が鋼板表面に認められ、鋼板表面の C に Al および O が引き寄せられている様に考えられる。また文献<sup>8)</sup>によると、鋼板上に  $\text{Al}_2\text{O}_3$  コーティングを行うと Fe-O-Al 結合をするとされているが、これについては確認できなかった。

次に(b)の場合は(a)と同様にコーティング層の表面は C により汚染されている。コーティング層内も(a)の場合とほとんど違いは認められないが、エッチング時間 0.66ks 付近(約 50nm)において、Al および O の濃度が減少し、C の濃度が増加している。この付近が 1 層目と 2 層目の界面であ

図 3 コーティング層の深さ方向の組成分布

と思われる．この C はコーティング表面に存在する C と同じで，一層目のコーティングが終わった後，大気中に一定時間保持する際に付着したものと考えられるが，この C は上下のコーティング層間のひずみを吸収し，密着させるために役だっていると思われる．エッチング時間が 5s 後には Al および O の濃度は元に戻り，C の濃度も低下している．そして，エッチング時間約 1.0ks 付近において，コーティング層と鋼板の界面であり，図 3(a)の 1 層の場合と同様に，微量の Al および O が鋼板表面に認められ，表面の C に Al および O が引き寄せられている様に考えられる．
