2004年福井豪雨による斜面崩壊調査

A Study on Slope Failure due to Heavy Rainfall Disaster in Fukui on July, 2004

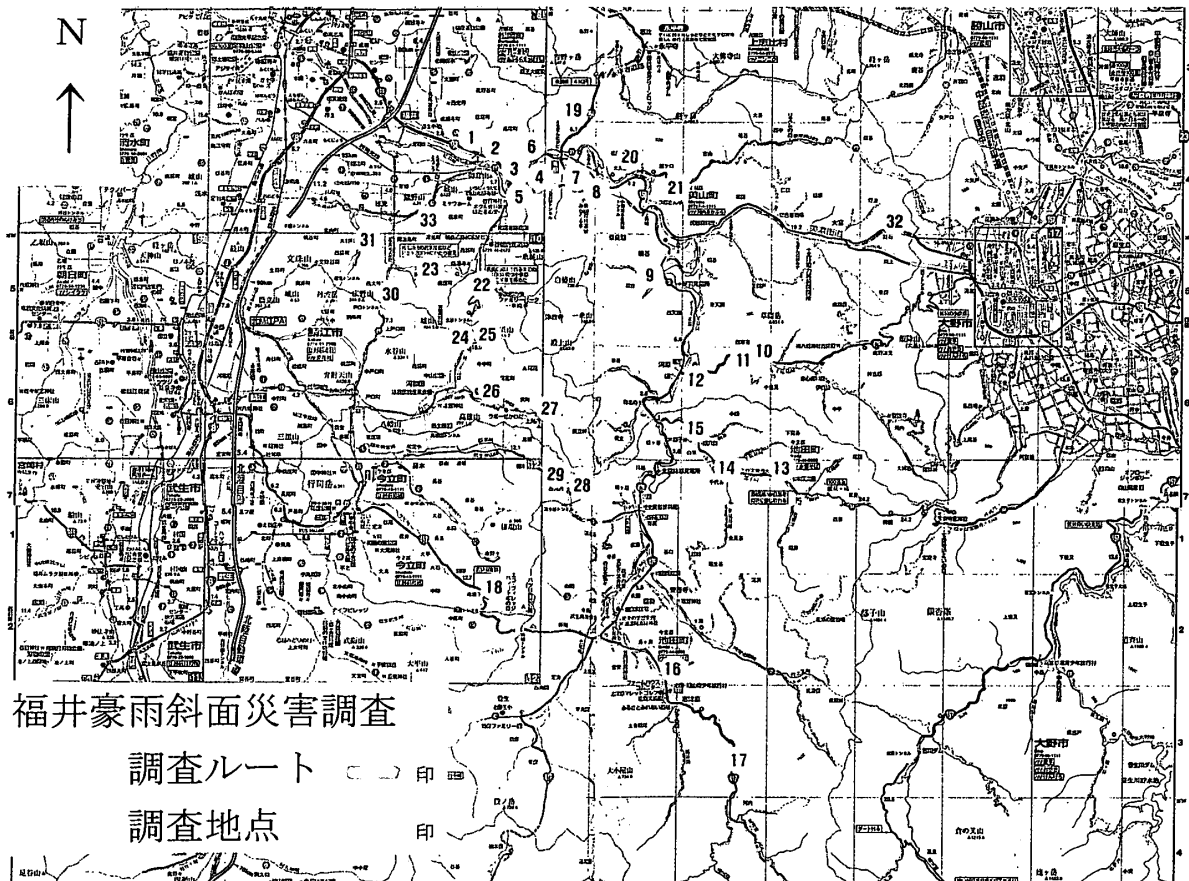
図—1 調査ルート及び調査地点

調査箇所は、図—1 に示されるように、国道 8 号線から東側に位置する、福井市、鯖江市、美山町、池田町、今立町の各地域を通る国道 158 号線、417 号線、476 号線及び主要地方道、一般県道 (一部市町村道を含む) に面した斜面崩壊箇所である。さらに、一部、宅地近傍における斜面崩壊箇所も調査対象とした。ただし、その際、河川の洪水が誘因となった斜面崩壊や、土石流に起因する崩壊は除外してある。
