観音院の門

The Gate of Kan-non-in

We make clear the architectural style, the characteristics and the original architecture of the Kan-non-in gate which is reconstructed recently in the Hondo-district, Harue-town in Fukui prefecture. The Kan-non-in gate has the `hira-karamon` style and many richly-colored sculptures. The pillars, the beams, the rafters and so on had been painted vermillion. We think that the original building of the Kan-non-in gate is the `karamon` of the Tosyogu which was built in the north-san-no-maru section of the Fukui-castle at tenth year of the Kanbun period (1670). The Kan-non-in gate is one of the valuable historic architectures of early Edo era in Fukui prefecture.

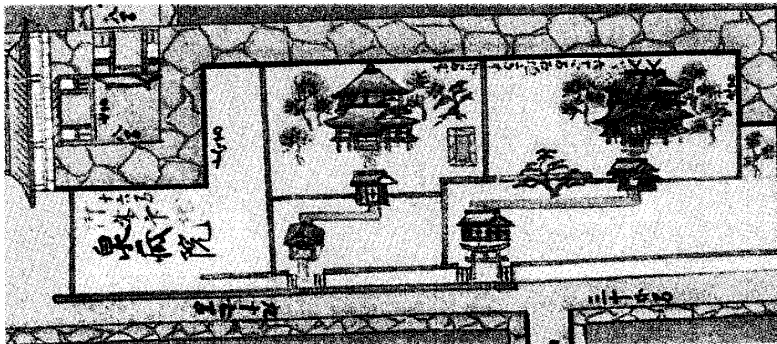
図版 2

「福井御城下絵図」

(貞享2年 松平文庫)

北三の丸の東照宮と御仏殿

この時つくられた東照宮の様子は約15年後に作成された「福井城下絵図」(貞享2年1685)によってわかる。図版2はこの絵図の北三の丸部分を示したもので、西側(左)が泉蔵院(御仏殿)、その東(右)にあるのが東照宮(御宮)である。

絵図によれば、南の入り口正面に鳥居があり、その内側に表門(切妻造・四脚門)、それから参道を東に進み北に折れたところに中門(以後、唐門と呼ぶ)がある。この門から東西に延びる塀があり、塀と背後の石垣に囲まれた中にあるのが中心となる社殿である。社殿は前方の拝殿(入母屋造・唐破風屋根向拝付き)と後方の本殿(入母屋造、千木を乗せる)からなり、両者は弊殿でつながっている。社殿の形式は権現造で、家康の霊廟である日光東照宮(栃木)や久能山東照宮(静岡)などと同じ造りである。つまり、この絵図の建築描写はその形態や特徴をよく捉えており、かなり信憑性が高いといえる。

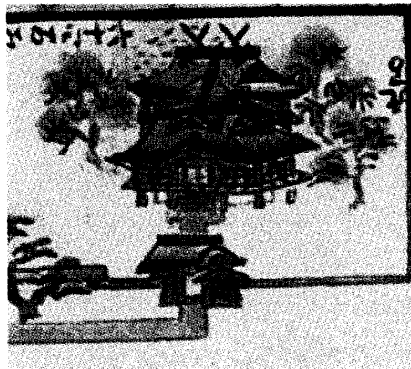
図版 3

上記絵図の東照宮唐門 (中門) と社殿

東照宮の建物で、特に注目したいのが社殿の正面に立つ唐門である。図版3は図版2の東照宮部分をさらに拡大したものであるが、これより唐門の建築形式について以下のことが指摘できる。

①屋根の妻側が湾曲した唐破風であるからこの門は唐門形式である。

②屋根の平側を正面に向けているから平入りの門である。

③正面の柱間はひとつとみられるから一間の門である。

以上の①・②・③からこの門の形式は、一間平唐門であることがわかる。

④主柱の前後に控壁の表現がみられる。

⑤柱や控壁は赤で着色されているから朱塗であった。

⑥屋根は薄茶色であり、桧皮葺もしくは柿葺であったと考えられる。

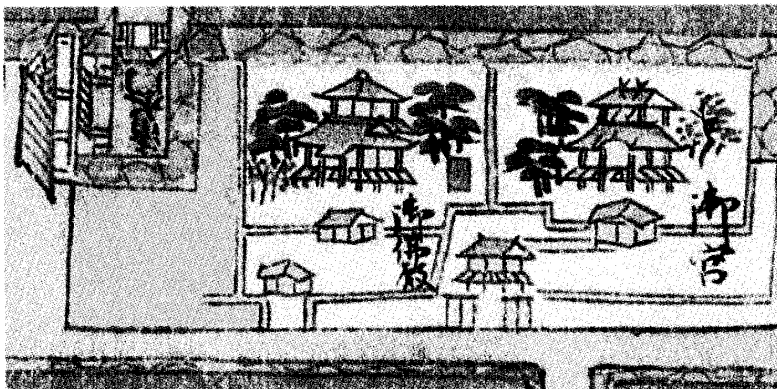
図版 4

「松平千次郎領知越前国福井城下
家中寺社並町絵図」

(享保10年、松平文庫)

北三の丸の御宮 (東照宮) と御仏殿

松平文庫の城下図を比較検討すると、先にみた貞享 2 年 (1685) からほぼ 30 年後に作成された正徳 4 年 (1714) の「御城下絵図」(松平文庫所蔵)でも東照宮唐門はまったく同じ形式で描かれている。ところが、それから 11 年後の享保 10 年 (1725) の城下図をみると、図版 4 に示したように平唐門ではなく、切妻屋根で、控壁がない中門が描かれ、これ以後幕末にかけての城下図でも同様である。したがって、正徳 4 年から享保 10 年の間に切妻屋根の中門が新たに作られたために、それまでであった唐門が取り壊され、観音院に移されたとみることできる。しかし、松平文庫の記録をみても、このころに中門が再建されたことを示す記録は一切ない⁽⁸⁾。また、享保以降の城下図では鳥居の内側の表門や西隣の御仏殿の表門・中門も貞享 2 年や正徳 4 年の城下図とは違い、しかもこれらの描写はいたって稚拙であり、余り信頼できない。さらに、この時の移築となれば、今から 300 年余も前のことになり、「殿様からもらった」という伝承が 300 年もの長い間、途切れることなく語り継がれてきたことも考え難い。

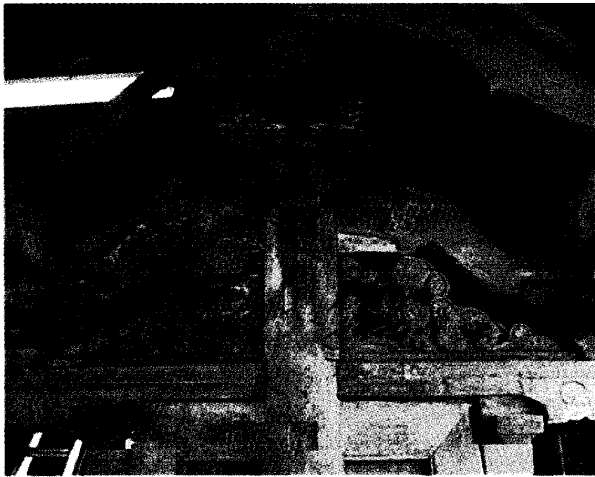
写真1 妻側の様子

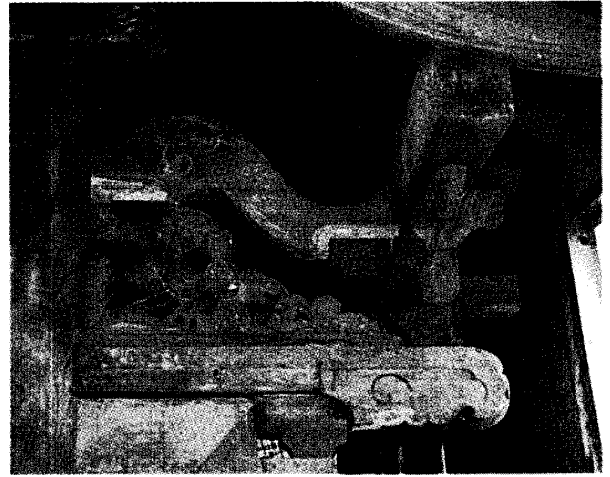
写真2 腕木・彫刻・海老虹梁

ただし、一間平唐門でもこの門は主柱の前方と後方に腕木を出し、下方は中程の控柱で支持され、上方は先端に組物を置き、柱天端から組物に海老虹梁を架け渡して軒桁を受けている。このような形態は、後掲の表1に示した重要文化財指定の平唐門⁽²⁾の中にもみられず、観音院の門独特の形態である。そして腕木と海老虹梁の間は肉厚の彫刻で埋められている。このように豊富な彫刻がみられることもこの門の特徴として指摘できる。

腕木の先端にのる組物は平三斗・拳鼻付きで、頭貫上の棟木を受ける中備組物も同じ形式である。腕木の木鼻は特徴的な繰形が施され、組物につく拳鼻の絵様も彫刻的である。そして前述のように腕木と海老虹梁間には梅や牡丹などの草花を題材にした彫刻が嵌め込まれている。

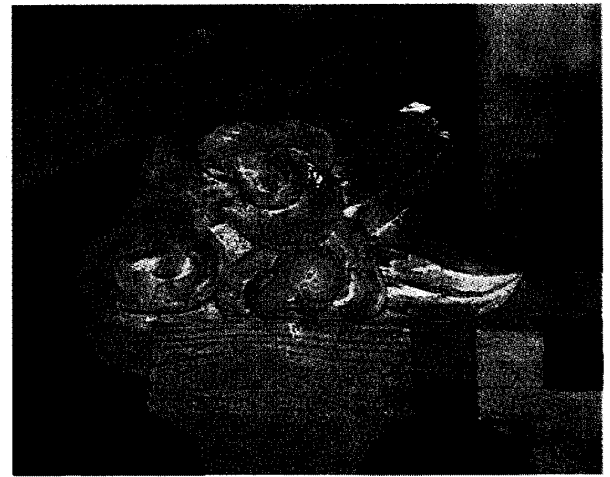
写真4 棟木・母屋を支える絵様肘木

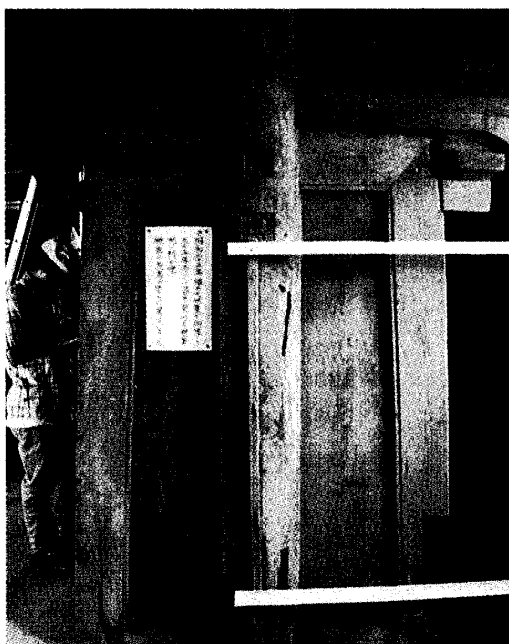
写真5 側面の控壁

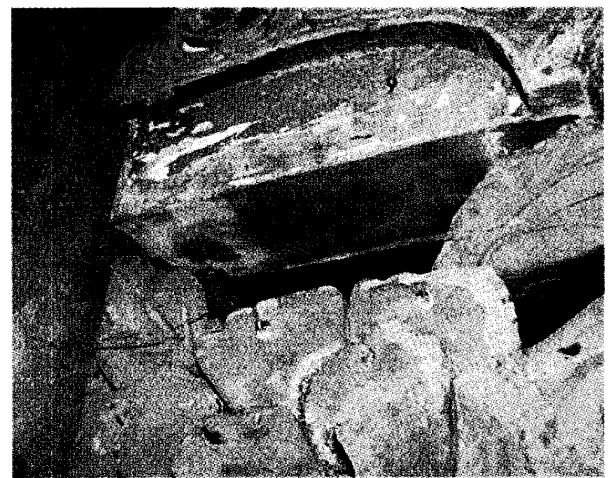
写真6 腕木下端の墨書「東外」

今回の調査で、主柱から前後に突き出す腕木の下端に以下のような墨書が発見された。

- ①右側後方の腕木の下端「西外」
- ②左側前方の腕木の下端「東外」
- ③左側後方の腕木の下端「東内□□」

門は入る方向が正面で「外」、出る方向が「内」になる。したがって、この墨書からみると、左側の前後の腕木(②・③)の「外」、「内」は正しいが、右側後方の腕木(①)は「内」となるべきである。

また、方位についてみると、現在は北向きであるから向かって右側が西、左側が東になり、墨書の方位はあっている。当初も北向きにたっていたのであれば、腕木の位置はこれで正しいことになる。ただし、もと南向き、つまり南から入る門であったならば、腕木の位置は左右逆になり、「東」とある腕木(②・③)は右側に、「西」とある腕木(①)は左側にこななければならない。腕木と柱の取り付け(仕口)は左右同じであろうからどちらにもつくはずである。後述するように、この門の前身が福井城三の丸の東照宮唐門であれば、唐門は南を正面にしているから現状の腕木は左右逆に取り付いていることになる。
